# Tilstandsrapport

📍 Langerekkja 69 , 5262 ARNATVEIT

# gnr. 287, bnr. 166

Rapportdato: 22.12.2025

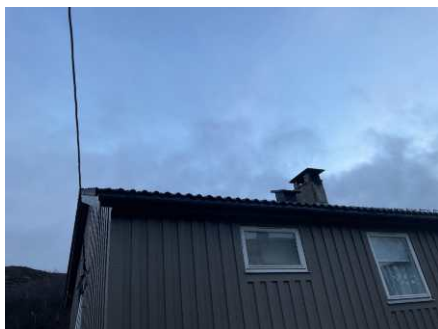
## TG 2 Nedløp og beslag

- Det mangler snøfangere på hele eller deler av taket, men det var ikke krav om dette på byggemeldingstidspunktet.
- Det er avvik:

Vurdere montering av snøfangere på aktuelle takflater, særlig over inngangsparti, gangarealer og øvrige steder hvor personer normalt ferdes eller hvor det er risiko for skade på biler/utstyr.

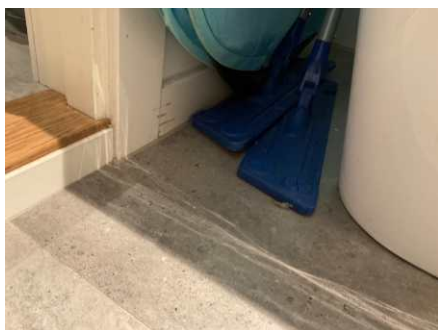
### TG 2 Overflater Gulv

- Avvik i fall mot sluk.
- Begrenset kontroll av gulv på grunn av fast innredning og badekar.

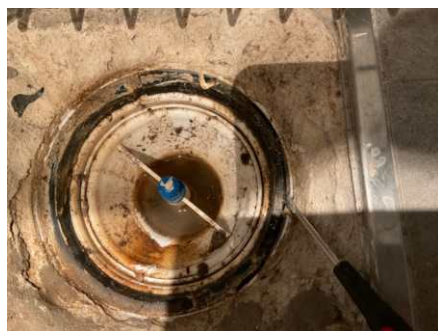
## TG 2 Sanitærutstyr og innredning
