**STUBBERUDVEIEN 126 D**

# Stubberudveien 126D, 3031 DRAMMEN

Tilstandsrapport

**Boligtype: Horisontal tomannsbolig**

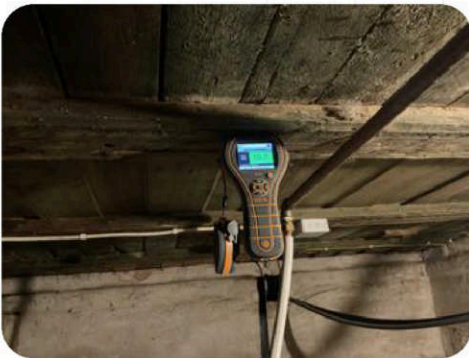
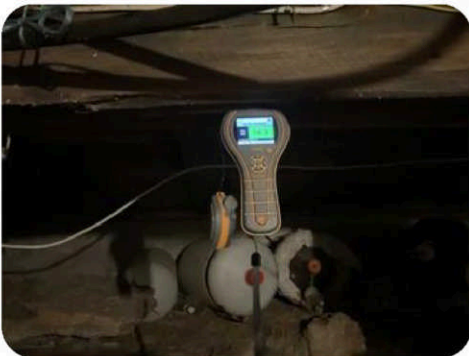
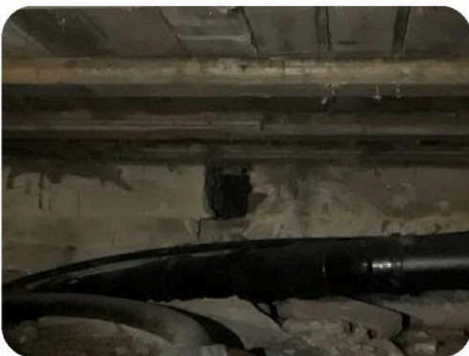
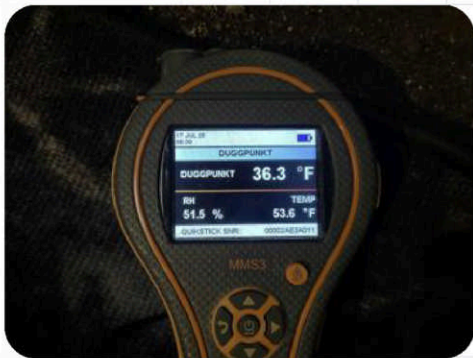
## 6.2 Krypkjeller

Det er krypkjeller under hele boligen, men kun mulighet med inspeksjon under stue.

Er det manglende eller ufullstendig fuktsikring på bakken i krypkjeller?

**Ja**

Krypkjeller er inspisert ved befaring. Det er gjennomført fuktmålinger på tilgjengelige konstruksjoner, og verdiene var innenfor aksepterte nivåer. Det ble ikke registrert synlige skader eller forhold som indikerer unormal fuktbelastning. Det er ikke etablert tettesjikt mot grunn. Rommet har naturlig ventilering. Det gjøres særskilt oppmerksom på at kun deler av krypkjeller er mulig å inspisere.

TG2 settes da det mangler fuktsperre i form av plastfolie på bakken i krypkjelleren, i sammenheng med at krypkjeller er en risikokonstruksjon.

Årsak: Det mangler fuktsperre i form av plastfolie på bakken i krypkjelleren. Krypkjeller regnes i tillegg som en risikokonstruksjon med tanke på fuktproblematikk.

Konsekvens: Manglende fuktsperre kan føre til oppfukting fra grunnen, økt fuktighet i konstruksjonen og risiko for mugg, sopp og råteskader.

Anbefalte tiltak: Det anbefales å etablere fuktsperre (plastfolie) på bakken i krypkjelleren, samt vurdere tiltak for bedre ventilasjon og fuktkontroll for å redusere risiko for skader.

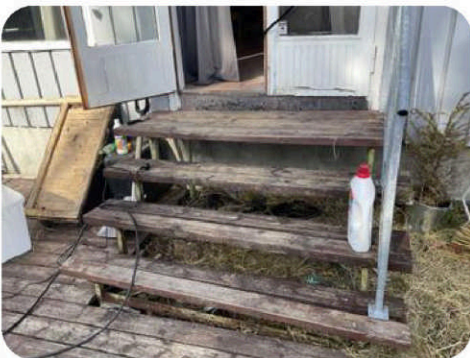
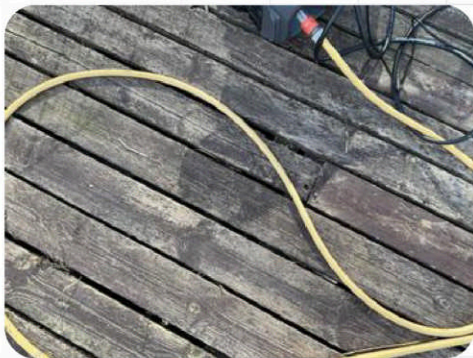
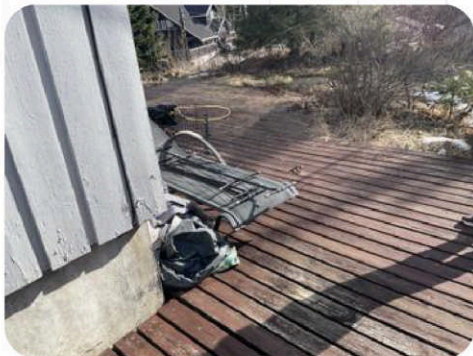
## 6.4 Balkong, terrasse, platting

Er det synlig tegn på skjevheter/svikt? **Ja**

Er det tegn på råteskader i treverk eller skader i betong?

Ja

TG-3

Platting er av eldre dato med naturlig slitasje over tid, noe som har ført til skjevheter i konstruksjonen og begynnende råteskader i enkelte deler.

Konsekvens: Skjevheter kan påvirke stabilitet og bruksegenskaper, og råteskader kan utvikle seg videre dersom tiltak ikke utføres.

Anbefalte tiltak: Det anbefales å utbedre skjevheter og skifte ut skadet trevirke. Avhengig av omfang og tilstand bør det vurderes full utskifting av plattingen.

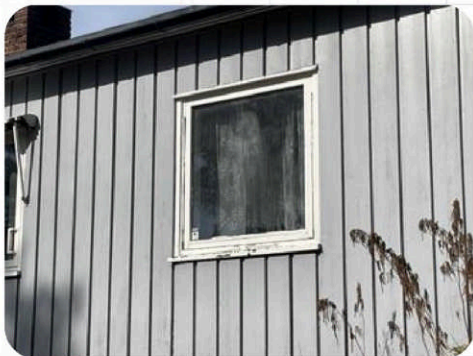
## 6.5 Vinduer, ytterdør og balkongdør

Vinduer med 2-lags glass.

Det ble ikke bemerket skader eller behov for tiltak utover normalt vedlikehold på befaringsdagen.

Konsekvens: Gir økt varmetap, trekk og risiko for fuktinntrengning/kondens, samt redusert komfort og estetisk kvalitet.

Anbefalte tiltak: Det anbefales planlagt utskiftning til moderne, energieffektive vinduer med god tetthet, samt kontroll av tilstøtende konstruksjoner ved montering.

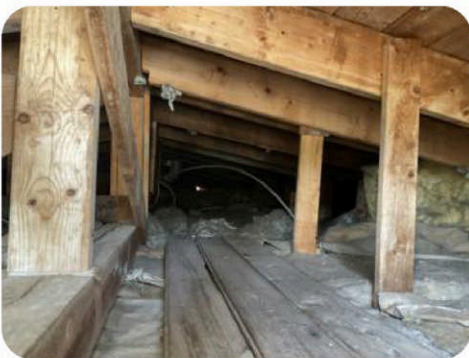
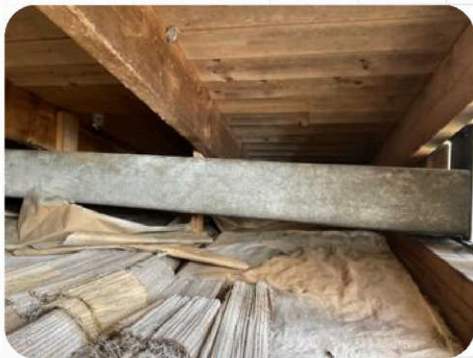
## 6.9 Loft (konstruksjonsoppbygging)

Kaldtloft

Nei

Årsak: Manglende dampsperre mot loft gjør at varm og fuktig inneluft kan trenge opp i konstruksjonen.  
Konsekvens: Økt risiko for kondens, mugg og råteskader i takkonstruksjon  
Anbefalte tiltak: Etablering av dampsperre og kontroll av lufttetting/ventilasjon.

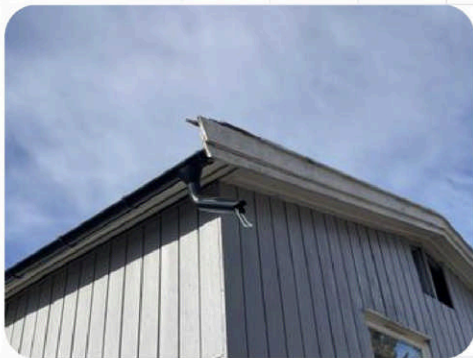
## 6.10 Renner og nedløp

Det ble ikke registrert tegn til skader men det mangler nedløp.

Konsekvens: Vann fra taket ledes ikke kontrollert bort fra bygget, noe som kan føre til økt fuktbelastning på grunnmur og terreng, samt økt risiko for fuktskader.

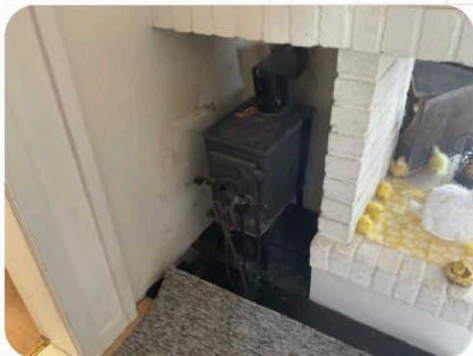
## 6.12 Ildsted/Skorstein

Visuell kontroll viser ingen sprekker eller tegn til skader i pipemur.

Konsekvens: Eldre teglsteinspiper kan ha slitasje, sprekkdannelser og redusert tetthet som ikke lar seg avdekke ved visuell kontroll.

Anbefalte tiltak: Det anbefales å gjennomføre nærmere kontroll av pipen, eventuelt ved fagkyndig på ildsted, og vurdere rehabilitering som for eksempel tetting, pussing eller installasjon av stålrør/pipeforing ved behov.

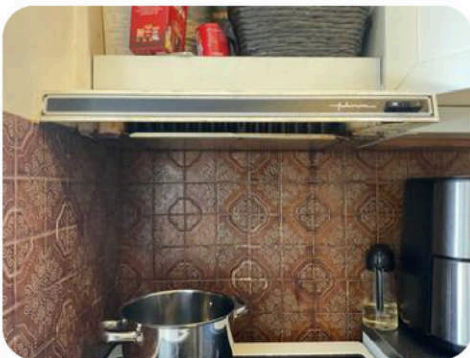
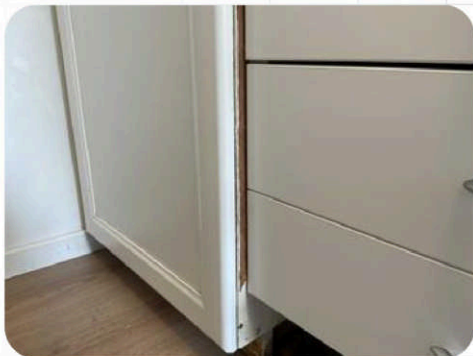
## 6.13 Kjøkken

Det ble dog registrert mindre tegn til skader i utsatte områder på befaringsdagen.

Komfyrvakt og lekkasjesikring er ikke montert.

Selv om det ikke var krav om dette på byggetidspunktet vurderes dette som et avvik fra dagens sikkerhetsnivå.

TG2 settes med bakgrunn i alder/slitasje samt avvik ihht dagens sikkerhetsnivå.

Manglende komfyrvakt og lekkasjestopper gir lavere sikkerhetsnivå enn dagens anbefalte standard

Konsekvens: Slitasje kan påvirke funksjonalitet og estetikk, samt gi økt risiko for svikt i komponenter over tid. Ingen lekkasjestopper på kjøkken kan være unødvendige vannskader. Manglende komfyrvakt på kjøkkenet kan være økt risiko for brann.

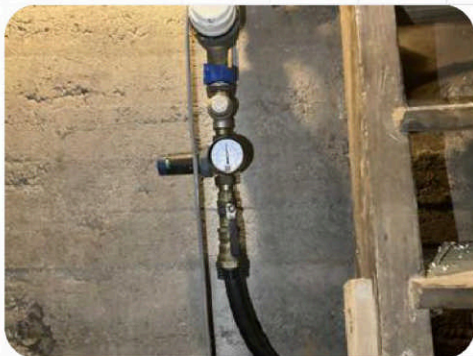
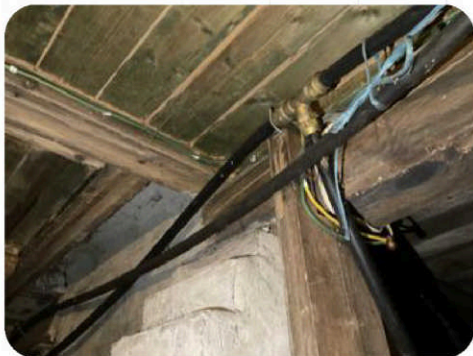
## 6.15 Vannledninger

Vannrør oppført i plast.

Anbefalte tiltak: Det anbefales å isolere vannrørene for å redusere risiko for frostskaider og kondens, samt sikre stabil drift.

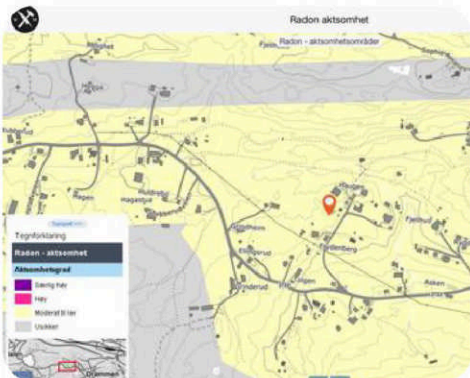
## 6.21 Radon

Har boligen radonsperre?

Nei

Anbefalte tiltak: Utføre målinger for å kartlegge radonkonsentrasjon i boligen.

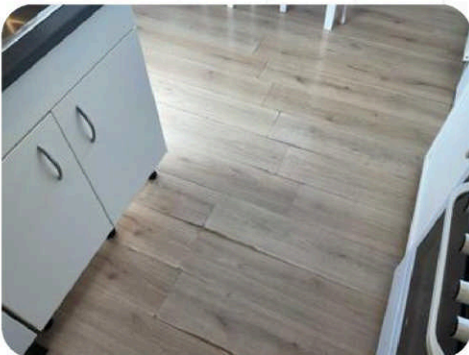
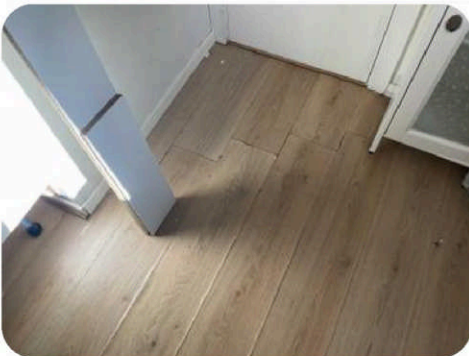
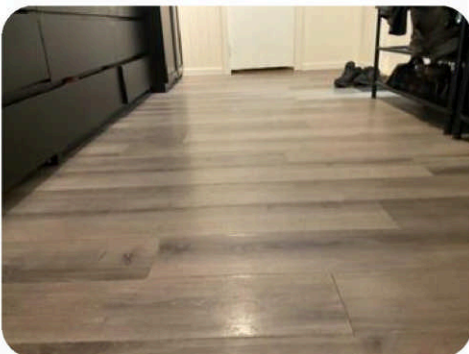
## 6.25 Overflater

**TG-2**

TG2 settes da lokale utskiftninger av laminat gulv er påregnelig samt noe øvrig vedlikehold.

Årsak: Aldring og bruk gir slitasje på innvendige overflater som vegger, gulv og himling. I dette tilfellet spesielt på gulv.
