NYBRÅTVEIEN 5

Tilstandsrapport

Nybråtveien 5 , 1832 ASKIM

Befaringsdato: 25.02.2026

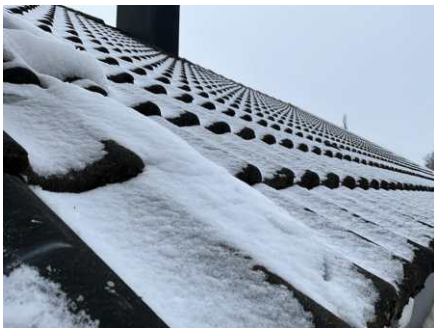
- Konsekvensen av at mer enn halvparten av forventet brukstid er passert, er økt risiko for skjulte skader og redusert funksjon, noe som kan føre til lekkasjer og følgeskader på bygningen.

- Alder for undertaket er ukjent, noe som gir usikkerhet om tilstand og restlevetid. Dette øker risikoen for at eventuelle skader eller svakheter ikke oppdages i tide, med fare for fuktinntrengning og skader på underliggende konstruksjoner.

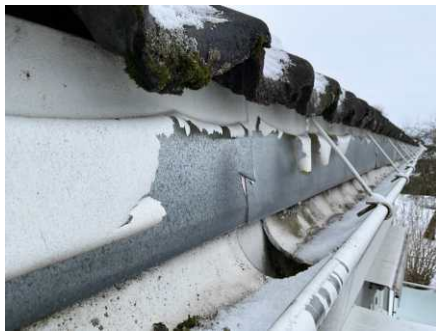
TG 2 Nedløp og beslag

- Manglende snøfangere kan føre til snøras fra taket. Montering anbefales for økt sikkerhet, spesielt over innganger og befærede områder. Ingen krav ved oppføringstidspunktet.

- Overvåk tilstanden jevnlig for å avdekke eventuell slitasje eller funksjonssvikt. Utskifting av beslag, renner og nedløp må påregnes på sikt for å unngå lekkasjer og følgeskader på bygningen. Risikoen for skader øker med alderen på komponentene.

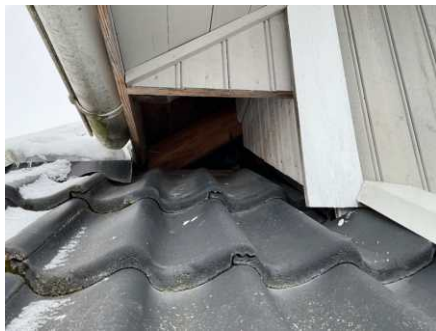
TG 2 Veggkonstruksjon

- Ikke tilstrekkelig med lufting mellom kledning og yttervegg. God lufting er viktig og skal dreneres ned og lede ut vann som trenger gjennom regnskjermer, slippe ut eventuell fuktighet fra indre deler av veggen samt gi mulighet for at fuktighet kan tørke ut fra baksiden av regnskjermer.

- Kledningen viser værslitasje og tørkesprekker samt noe skader. Uten vedlikehold/utbedring kan det oppstå skader og redusert levetid på treverket, samt skader på konstruksjon rundt.

- Det må foretas tiltak for å lukke avviket.

- Det bør etableres tilstrekkelig lufting mellom kledning og yttervegg for å sikre at eventuell fuktighet kan tørke ut, og for å redusere risikoen for fuktskader i konstruksjonen.

- Ved utskifting av kledning bør korrekt oppbygning med lufting prioriteres, da manglende lufting kan føre til oppfukning og skade på veggkonstruksjonen over tid.

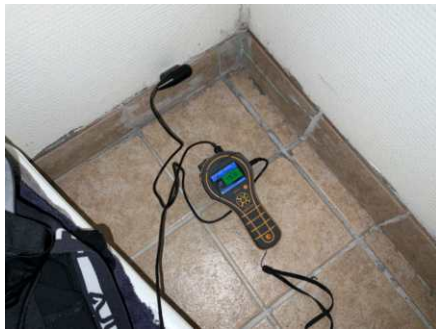
- Det er konstatert høyt fuktnivå og synlig skade i vegg.
- Hulltaking er ikke foretatt i vaskerom, da det er et våtrom. Fuktmåling er foretatt i overflaten, og det ble påvist ca. 16 vektprosent i vegg. Treverk skal ha fuktinnhold lavere enn 15 vektprosent. I treverk med fuktighet over 17 vektprosent, øker faren for råte og muggsoppvekst. Ellers ble det påvist store fuktskader på plater i badet.
- Fuktmåling er foretatt i vegg bak inspeksjonluke i kjøkkenskap, målt ca. 6 vektprosent.
- Takstmannen gjorde fuktøk direkte på grunnmursvegger ved hjelp av ett Protimeter, påvist unormale verdier. Også påvist noe saltutslag på vegger. Saltutslag dannes når fuktighet kommer igjennom mur og krystalliseres på innsiden av kjellermurvegg.
- Det er ikke montert fuktsperre eller lagt isolasjon mot grunnen, det må derfor påregnes fukt fra grunnen.

Fuktmåling i vaskerom

- Takstmannen anbefaler at det utføres ytterligere undersøkelser og nødvendige utbedringer. For å forhindre videre skadeutvikling, bør de innforedde veggene i kjeller rives.
- Gitt alderen på boligen, anbefales det at murveggene ikke kles inn, men heller får god luftsirkulasjon for å redusere risikoen for fuktskader.
- Konsekvensen av å ikke utbedre forholdene er økt risiko for råte, muggsoppvekst og ytterligere skader på konstruksjonen, samt forringelse av innemiljøet.

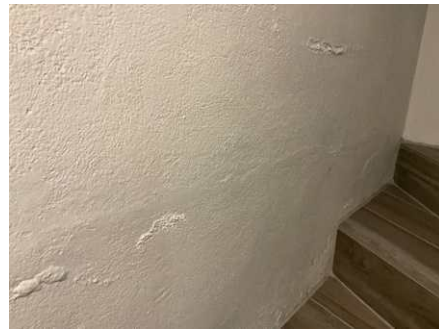
- Det er gjennom målinger påvist høyt fuktnivå i trevegger i underetg./kjeller, det er derfor ikke foretatt hulltaking
- Det er påvist indikasjoner på noe fuktgjennomtrenging i kjellergulv.
- Det er påvist indikasjoner på noe fuktgjennomtrenging inn i kjellermur.

Synlig saltutslag på vegg i kjeller

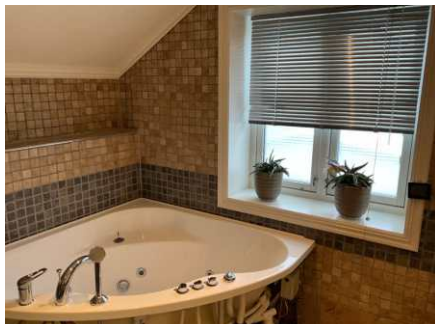
2. ETASJE > BAD

- Det er vindu/dør med ikke fuktbestandige materialer i våtsonen (ved vask, dusj, badekar, osv.), løsningen eller byggematerialet er uegnet.

- Valgt løsning innebærer at badet må benyttes med forsiktighet, da overgang mellom vindu og vegg ikke oppfyller kravene til membran. Dersom området utsettes for vannsøl, kan det oppstå fuktskader i tilstøtende konstruksjoner og materialer. For å redusere risikoen for fuktskader bør det vurderes tiltak for å sikre tilstrekkelig fuktbeskyttelse rundt vinduet.

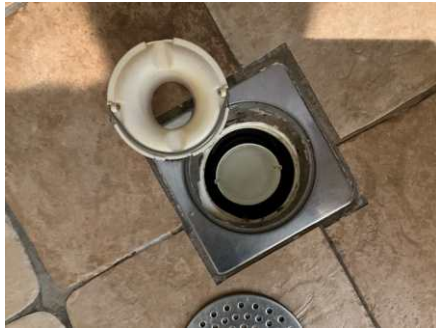
2. ETASJE > BAD

- Det er ikke påvist tilfredsstillende løsning for å synliggjøre lekkasje fra innebygget siserne.

- Ingen dreusspalte fra sisernekkasse er etablert. Det skal være en liten åpning slik at eventuelt lekkasjevann skal kunne synliggjøres her. Eventuelt burde det vært montert lekkasjestopper.

- Det bør etableres en løsning for å synliggjøre lekkasjevann under det vegghegte toalettet, slik at lekkasjer raskt kan oppdages. Uten tiltak kan lekkasjevann forbli uoppdaget, noe som kan føre til skjulte fuktskader og økte reparasjonskostnader over tid.

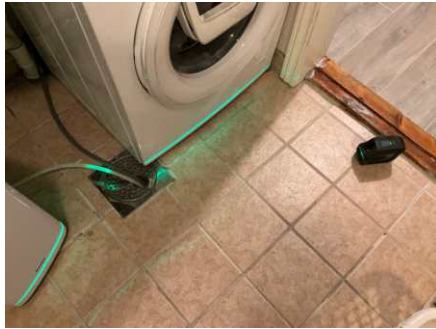
KJELLER > VASKEROM

- Det er mulighet for at det kan forekomme vannlekkasje på våtrommet hvor vann ikke vil gå til sluk.
- Det er påvist at høydeforskjell fra topp slukrist til gulv/synlig topp membran ved dørterskel er mindre enn 25 mm.

- Takstmannen har foretatt kontroll av fallforhold på våtrommet ved hjelp av en punktlaser. Gulvet er flatt. Eventuelt lekkasjvann/bruksvann vil ikke ledes til sluk fra alle deler av rommet.

- Ikke påvist klemt membranløsning utenfor klemring. Jevnlig rensing av sluket er viktig. Feil i tetting rundt sluket er den største årsaken til lekkasjer fra bad. Det er derfor viktig at ikke vannet blir stående over vannlåsen i sluket. Det er heller ingen synlige mansjetter rundt rør. Baderomsgulvet er flatt, og derfor er eventuelt tettesjikt avsluttet under overkant sluk.

- Manglende dokumentasjon og usikker utførelse medfører økt risiko for lekkasjer og fuktskader i konstruksjonen, spesielt siden feil i tetting rundt sluk er en vanlig årsak til vannskader på bad.

- Våtrommet kan fungere med dette avviket, men utbedring av fallforhold anbefales for å lukke avviket.

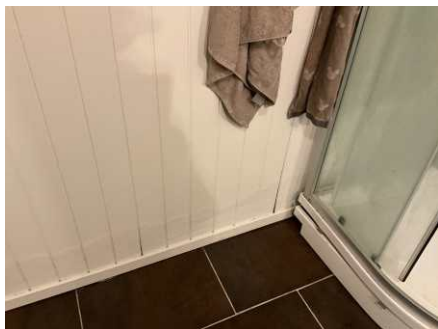
LEILIGHET (KJELLER) > BAD/VASKEROM

- Hulltaking er ikke foretatt da det allerede er påvist andre avvik i våtsonen.

- Dersom tiltaket ikke utføres er det fare for ytterligere skadeutvikling.
