**SOLLISTRANDSVEIEN 3**

Sollistrandsveien 3, 3187 Horten  
Gnr. 126, Bnr. 235, Snr. 1, Horten kommune.

# gnr. 126, bnr. 235, snr. 1

Befaringsdato: 24.04.2026

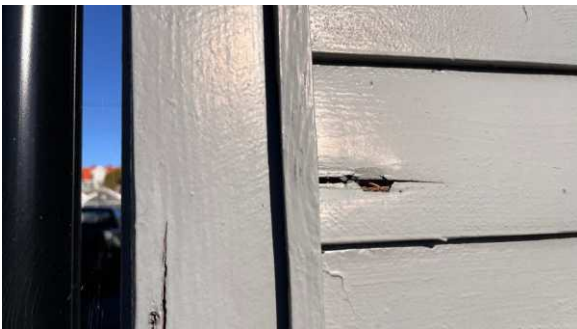
Det er registrert stedvis slitasje med råteskader i enkelte bord.

Det er mangelfull lufting og manglende gnagesikring bak kledning.

Forholdene kan medføre videre nedbrytning og økt fuktbelastning i konstruksjonen.

skade på vegg

Skadede kledningsbord bør skiftes og overflatebehandling utføres.

Mangelfull lufting og gnagesikring bør utbedres.

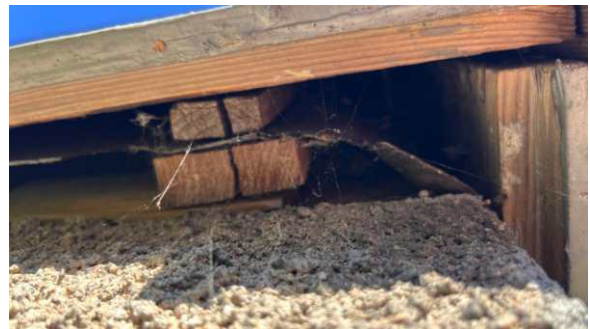
bak kledning

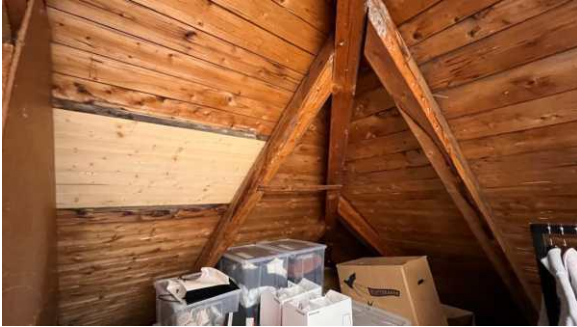
Fuktmålinger i trevirke viste ingen forhøyede verdier på befaringsdagen.

Skjolder og misfarging kan skyldes tidligere fuktpåvirkning og/eller begrenset luftutskifting.

konstruksjon, loft

Begrenset ventilasjon kan gi økt fuktbelastning og redusert uttørking av konstruksjonen.  
Det anbefales forbedring av ventilasjonen i loftsrommet.

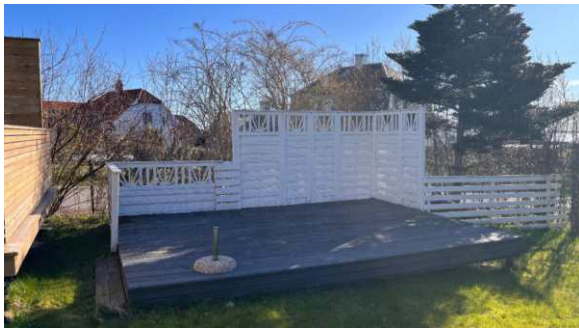
terrasse/ platting til leilighet i 1. etg.

Slitasje kan medføre redusert levetid og behov for økt vedlikehold.  
Det anbefales rengjøring og overflatebehandling av terrasse og rekkverk.

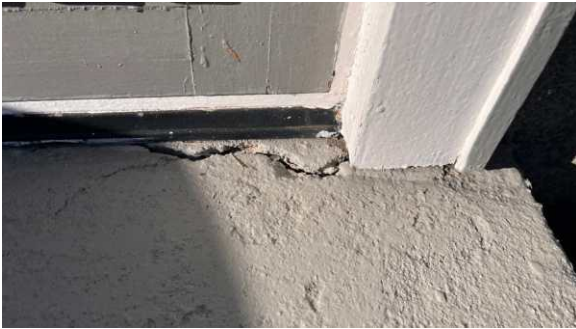
Det er flere sprekker på trapp/ inngangsparti, og mindre sprekk i trapp til kjeller.  
Forholdet vurderes å skyldes bevegelser/setninger i grunnen i kombinasjon med konstruksjonens oppbygning og alder.

sprekk trapp, kjeller

Sprekker kan føre til videre oppsprekking og økt vanninntrengning med påfølgende frostskaader.  
Det anbefales utbedring av sprekker og jevnlig kontroll av utvikling. Ved økende sprekkdannelse bør forholdet undersøkes nærmere.

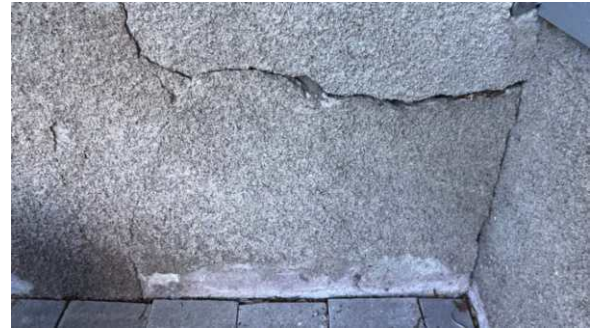
sprekk, trapp inngangsparti

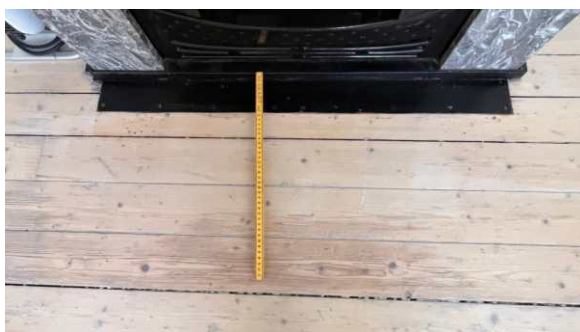
Tilsynsrapport fra 2021 viser registrerte avvik ved fyringsanlegget, og det foreligger ikke dokumentasjon på at disse er utbedret. Det er registrert mindre riss i puss på pipe i loftsrom, vurdert som aldersrelatert og knyttet til normale bevegelser i konstruksjonen. Det mangler tilfredsstillende ubrennbar plate foran ildsted. Forholdet vurderes å skyldes manglende eller utilstrekkelig utførelse i henhold til gjeldende brannsikkerhetskrav.

ildsted, 1. etg.

Uavklarte avvik ved fyringsanlegget kan medføre økt risiko for brann, og det anbefales kontroll av anlegget samt dokumentasjon på at tidligere avvik er utbedret.

Manglende ubrennbar plate foran ildsted øker risiko for antennelse av brennbart materiale ved gnist- eller varmebelastning. Etablering av forskriftsmessig ubrennbar plate anbefales. Riss i puss vurderes som overfladiske forhold, men bør holdes under oppsyn. Ved videre utvikling anbefales nærmere kontroll.

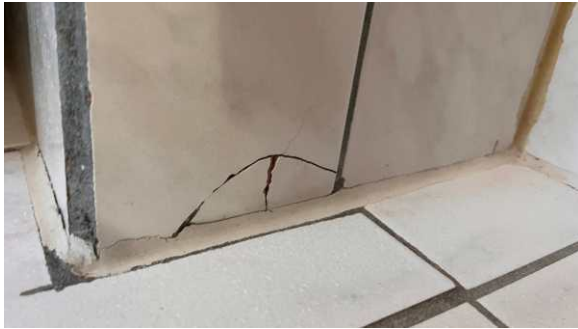
Det er vindu plassert i våtsone med materialer som ikke er fuktbestandige.

Forholdene vurderes å skyldes fuktbelastning, slitasje og alder.

sprukket flis

Forholdene kan medføre fuktinntrengning og økt risiko for skader i konstruksjon, det anbefales utskifting av skadet flis, fornying av fuger og overflatebehandling av himling og listverk, og vindu i våtsone bør vurderes nærmere med tanke på fuktsikring.

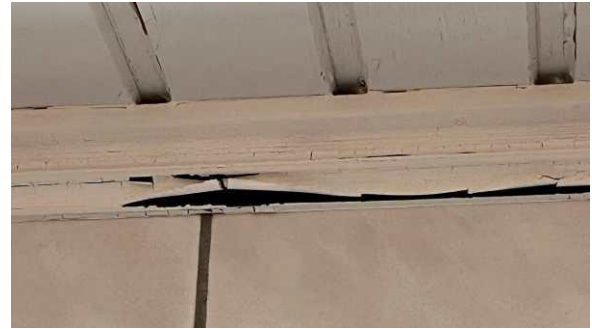
fuktskade på list

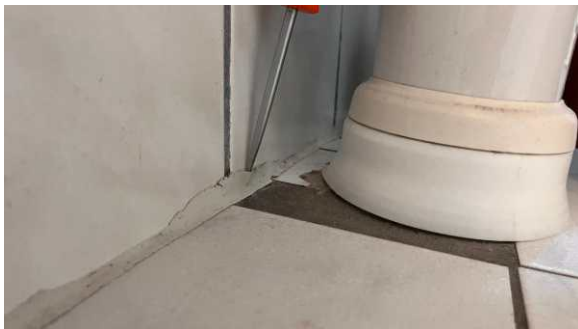
Det er registrert hul flis, løs og misfarget mykfuge med svertesopp, samt begrenset fall mot sluk med ca. 10 mm fall på hoveddel og ca. 5 mm mot hjelpesluk. Forholdene vurderes å skyldes alder, slitasje og fuktbelastning over tid.

Forholdene vurderes å skyldes alder, slitasje og fuktbelastning over tid.

mykfuge bak toalett

Det anbefales utbedring av fuger og kontroll av fallforhold, samt videre vurdering av gulvets oppbygning ved eventuelle tiltak.

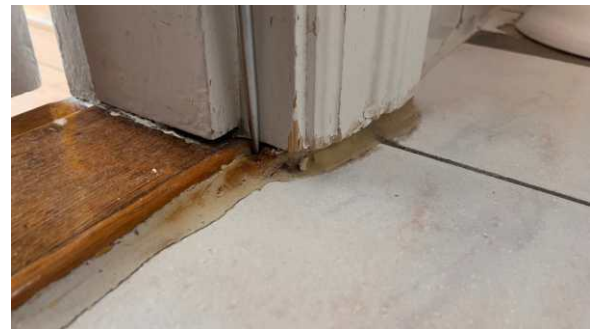
Forholdene kan medføre redusert avrenning og økt risiko for fuktbelastning og skader i konstruksjonen.

svak løsning ved dør

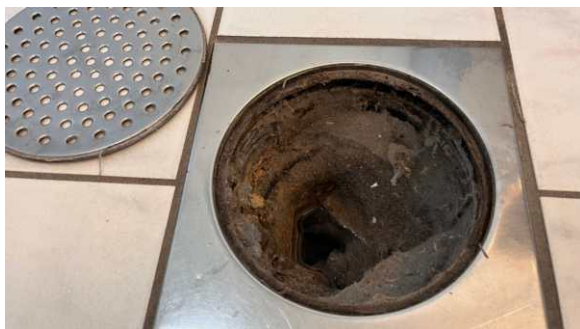
Manglende dokumentasjon og ukjent utførelse gir usikkerhet rundt tetthet og levetid på tettesjiktet, og kan medføre skjulte fuktskader. Det er montert dusjkabinett som begrenser vannbelastningen. Fjerning av dusjkabinett vil øke belastningen på tettesjiktet, og det anbefales å opprettholde dagens løsning. Det anbefales nærmere undersøkelse, og det må påregnes oppgradering av våtrommet.

hjelpesluk. bad. 1. etg.

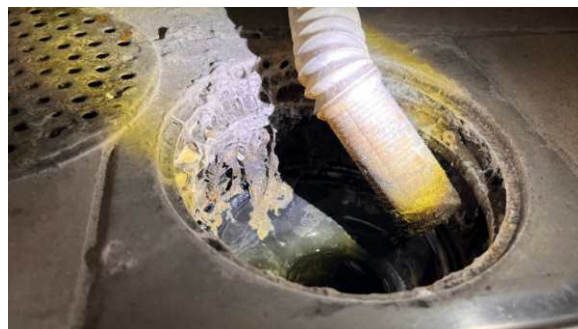
sluk under kabinett.

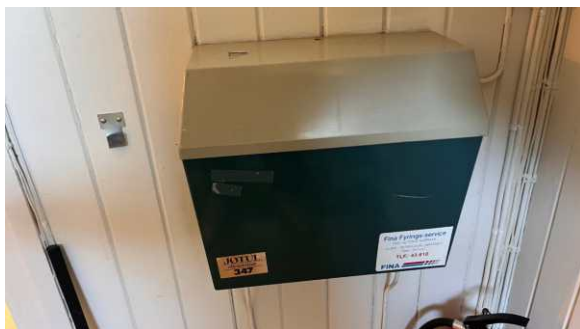
innv. oljetank, gang, 2. etg.

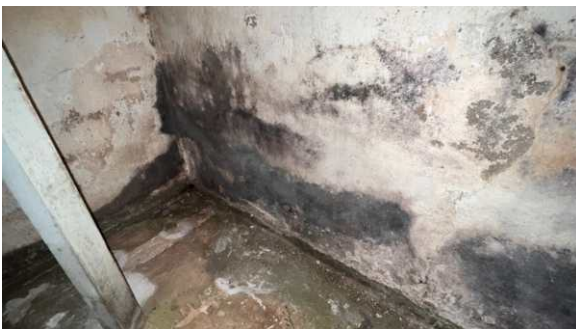
Det er registrert tydelige fuktskader i kjeller, med misfarging, avflassing og saltutslag i nedre del av vegger og langs gulv.

Kjelleren har mangelfull ventilasjon/luftutskifting.

Forholdet vurderes primært å skyldes fuktinntrenging fra grunnen som følge av sviktende fuktsikring og/eller drenering, med mangelfull ventilasjon som forsterkende årsak.

kjeller, sør

Oppgitt kostnadsestimat gjelder kun videre undersøkelser for å avklare årsak, omfang og nødvendige tiltak. Eventuelle kostnader til utbedring av drenering eller fuktsikring kommer i tillegg.

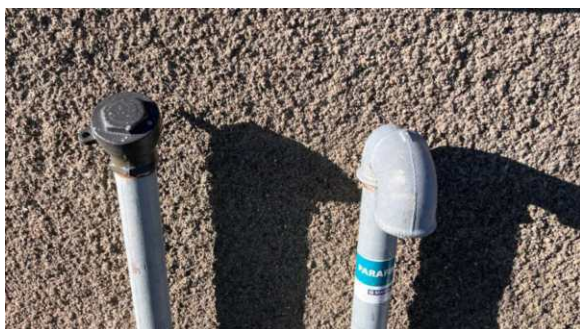
påfylling, lufting, oljetank

Forholdet anbefales avklart ved å fremskaffe dokumentasjon eller på annen måte verifisere oljetankens status. Inntil forholdet er avklart, vil det foreligge usikkerhet knyttet til tidligere oljefyringsanlegg på eiendommen.
