TENNISVEIEN 3 H

Selveier rekkehus på selveiertomt, bygget i 1978

EIERSKIFTERAPPORT™

Tennisveien 3 H, 0777 Oslo

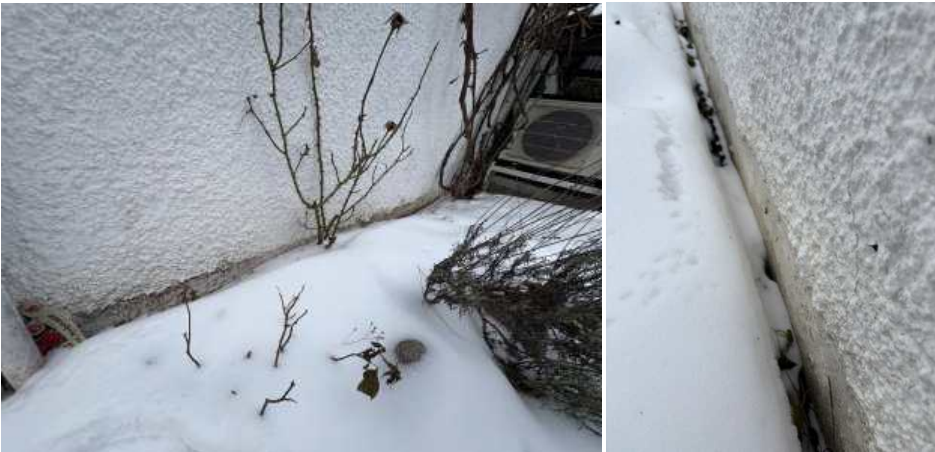
1. Grunn og fundamenter**TG 2** 1.1 Byggegrunn, fundamenter, grunnmur, drenering og sikring mot vann og fuktighet

Etter en visuell besiktigelse på tilgjengelige overflater ble det ikke registrert tegn til skader eller sprekker på befaringsdagen. Grunnmuren vurderes på bakgrunn av dette å være i god beskaffenhet.

Grunnmur er innvendig isolert med pålimt isoporplate og videre lektet ut. Det er således ikke mulig å søke etter fukt uten å gjøre destruktive inngrep.

Gulvene er støpt uten mulighet for inspeksjon av eventuell fuktsperre.

1.1	Byggegrunn, fundamenter, grunnmur, drenering og sikring mot vann og fuktighet
	<p>TG2 settes grunnet alder på selve grunnmuren samt manglende/eldre drenering.</p> <p>Risiko og konsekvens: Forholdet innebærer økt risiko for fuktpåvirkning mot grunnkonstruksjonen, med påfølgende fare for fuktskader over tid. Det er ikke registrert akutte skader, men konstruksjonens alder og usikker funksjon på drenering tilsier at tilstanden bør følges opp og vurderes nærmere.</p>
2.1	Yttervegger
	<p>TG2 settes grunnet alder og slitasje på panel/yttervegg.</p> <p>Risiko og konsekvens: Alder og slitasje kan gi svekket beskyttelse mot vær og fukt, og øker risiko for fuktopptak i trekonstruksjonen. Kan føre til råteskader, redusert levetid på kledningen og behov for vedlikehold eller utskifting.</p>
6.1	Balkonger, verandaer og lignende

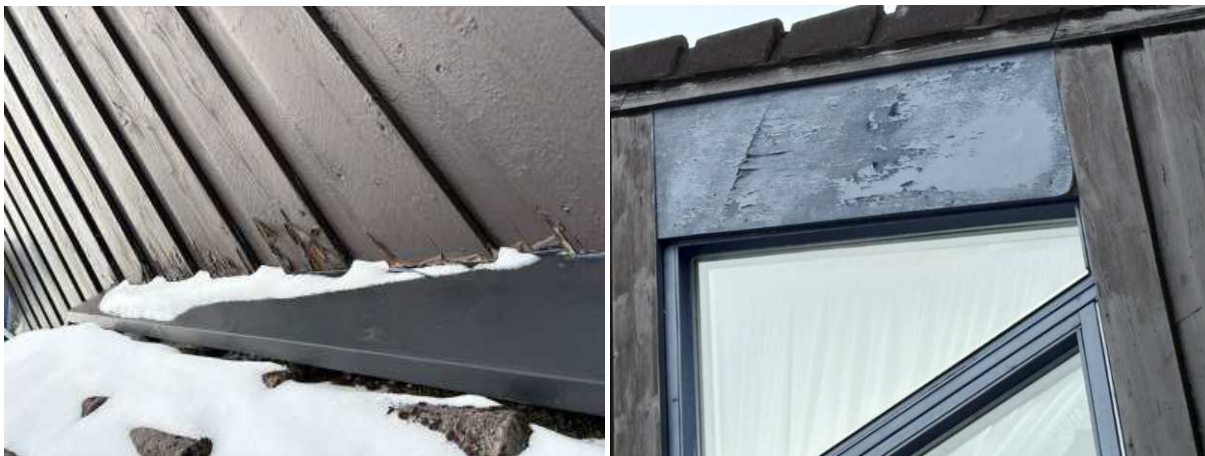
Det er påvist skader, sprekker og råteskade på kledningen.

Yttervegger er preget av elde og slitasje.

Yttervegger har behov for vedlikehold. Påkostninger forbundet med vedlikehold/fornyelser må beregnes.

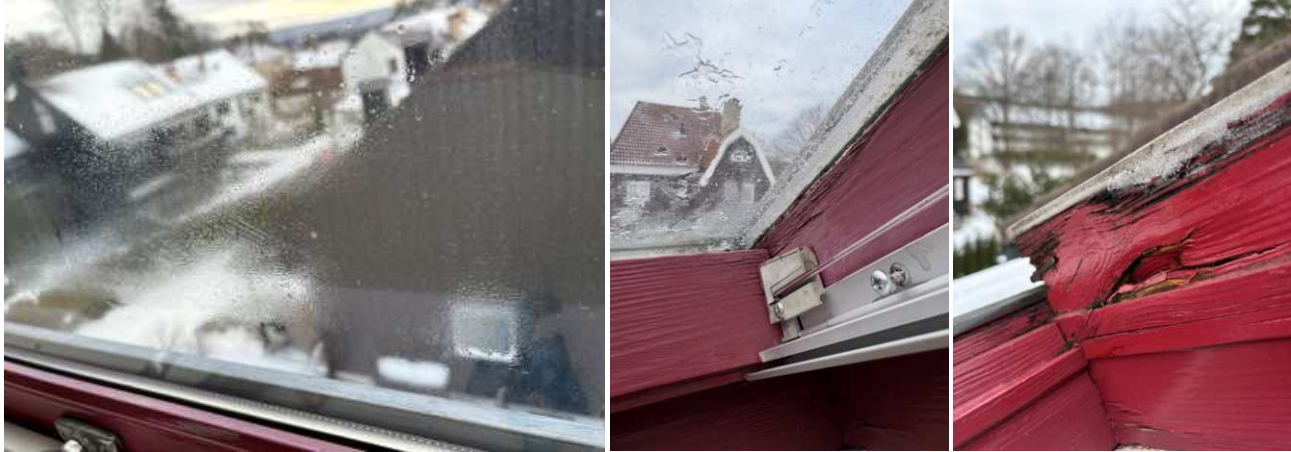
**3. Vinduer og ytterdører****TG 3** 3.1 Vinduer og ytterdører

Det er påvist punkterte glass.

Takvinduer (v-lux) og veggvindu i loft er punkterte og fukt og råteskadet.

Øvrige eldre vinduer er preget av elde og slitasje, ikke unormalt alder tatt i betraktning.

Kostnader forbundet med utskiftninger/vedlikehold må forventes.

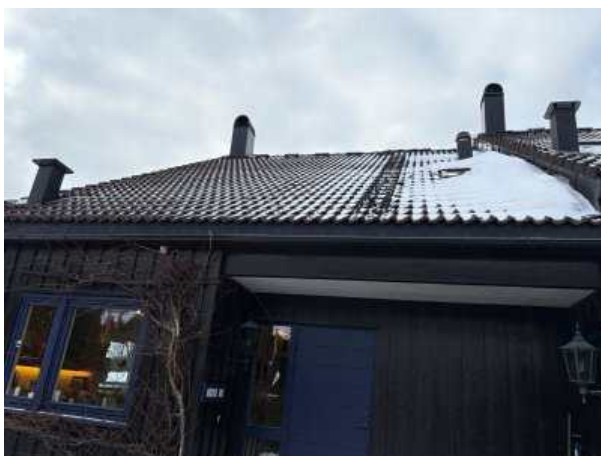
**4. Tak****TG iu** 4.1 Takkonstruksjon, takteking og skorstein over tak

Det mangler snøfanger.

Forhold som skader, slitasje, lekkasjepunkter eller andre avvik kan derfor ikke utelukkes. Det anbefales at yttertaket kontrolleres på nytt ved snøfrie forhold for en fullstendig vurdering av tilstand.

Viktig at takkonstruksjonen sikres for nedfall som kan skade materialer og personer.

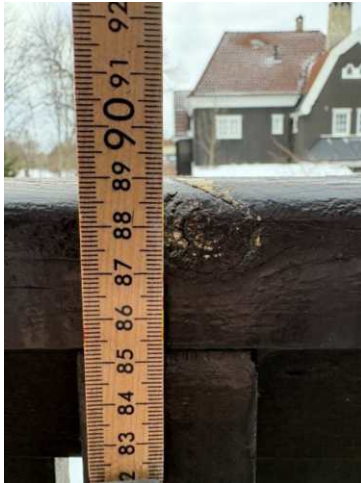
Markterrassen var tildekket av snø på befaringsdagen. Det var således ikke mulig å kontrollere terrassebord og konstruksjon tilstrekkelig. Det tas forbehold om skjulte avvik.

Deler av terrassekonstruksjonen er oppført mer enn 0,5 meter over terreng. Selv om øvrige deler av konstruksjonen ligger lavere, vil tiltaket normalt vurderes som søknadspliktig etter plan- og bygningsloven.

<p>TG2 settes grunnet ikke tilfredsstillende festet terrassebord og høyde på rekkverk til balkong ikke iht. forskrift. I tillegg kommer manglende rekkverk på deler av markterrasse.</p> <p>Risiko og konsekvens: Manglende og utilstrekkelig festede terrassebord kan medføre ustabilitet og økt fare for svikt ved belastning. Rekkverk som ikke tilfredsstillende krav til høyde, samt manglende rekkverk, gir økt risiko for fallulykker. Kan føre til personskade ved bruk av terrasse/balkong, og det foreligger behov for utbedring for å oppnå tilfredsstillende sikkerhet og forskriftsmessig utførelse.</p>

Det er konstruksjonens høyeste punkt over terreng som legges til grunn ved vurdering av søknadsplikt. Det anbefales at forholdet avklares med kommunen dersom dokumentasjon på godkjenning ikke foreligger.

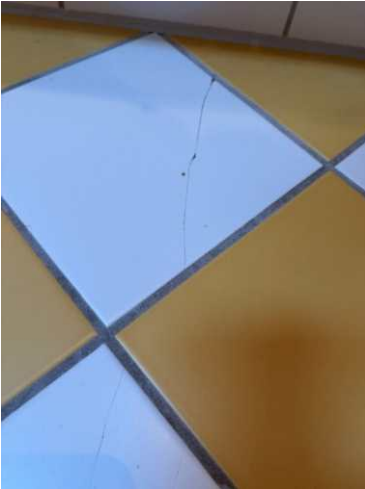
Det er påvist riss og sprekker.
Det er ikke påvist sprekker i fuger.
Det er påvist bom (hulrom) under fliser.
Det er ikke påvist spor etter råteskade, muggvekst eller skadedyr.
Terskel er vurdert som tilfredsstillende.
Det er ikke påvist knirk i gulvet.
Det er påvist tilfredsstillende høydeforskjell fra toppen av sluket til toppen av membranen ved dørterskelen.
Det er ikke påvist flekker eller andre skader.

Det ble registrert en lengre tverrgående sammenhengende sprekk i flere fliser. Dette antas å skyldes bevegelser i konstruksjonen.

7.1.2	Bad (gule fliser 2. etg.) Overflate gulv
	<p>TG2 settes grunnet alder på konstruksjon samt lengre tverrgående sprekk over flere fliser.</p> <p>Risiko og konsekvens: Alder på konstruksjonen kombinert med gjennomgående sprekkdannelse kan indikere bevegelser i underlaget og økt risiko for svikt i tettesjiktet. Kan medføre fuktinntrengning og skader på underliggende konstruksjoner, samt behov for nærmere undersøkelser og eventuelle utbedringer.</p>

Forholdet bør undersøkes nærmere og holdes under oppsyn.

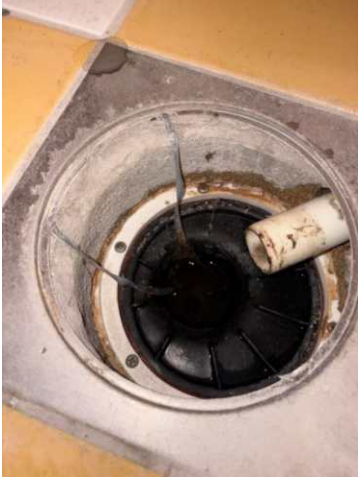
Membranen er fra 2005
Det er ikke påvist avvik i forhold til sluk, rørgjennomføringer, mansjetter eller klemring.
Det er muligheter for å rengjøre sluk.
Det er ikke påvist tegn på feil utførelse, feil materialvalg, skadelig fukt eller utettheter.
Arbeidet vurderes som fagmessig utført.
Det er ikke boret hull i tilstøtende rom eller fra undersiden.

Det ble ikke målt etter fukt da dette ikke var mulig uten å gjøre destruktive inngrep. Tilstøtende vegger er av yttervegger og uten adkomst.

7.1.3	Bad (gule fliser 2. etg.) Membran, tettesjiktet og sluk
	<p>TG2 settes grunnet alder samt manglende dokumentasjon på badet/membran.</p> <p>Risiko og konsekvens: Alder og manglende dokumentasjon gir usikkerhet rundt utførelse og tilstand på tettesjikt, med økt risiko for skjulte fuktskader. Kan føre til uoppdagede skader i konstruksjonen og behov for nærmere undersøkelser eller fremtidig rehabilitering av badet.</p>

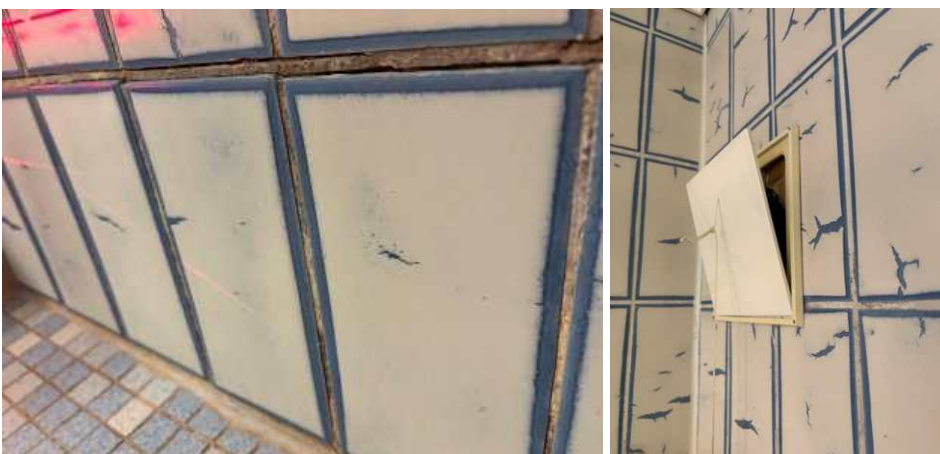
**7.2 Bad (blå fliser 2. etg.)****TG 3** 7.2.1 Overflate vegger og himling

- Det er påvist riss og sprekker.
- Det er påvist sprekker i fuger.
- Det er påvist bom (hulrom) under fliser.
- Det er ikke påvist fuktskader eller spor etter skadedyr.
- Det er ventiler som kan åpnes.

Det ble registrert en rekke sprekker i hard fug, forholdet er utbredt i dusjsonen. Symptom på at forventet levetid ha passert.

Avtrekksluke er plassert i dusjnisen (våtsonen). Tettesjikt/membran er således brutt og risiko for fuktskade er forhøyet.

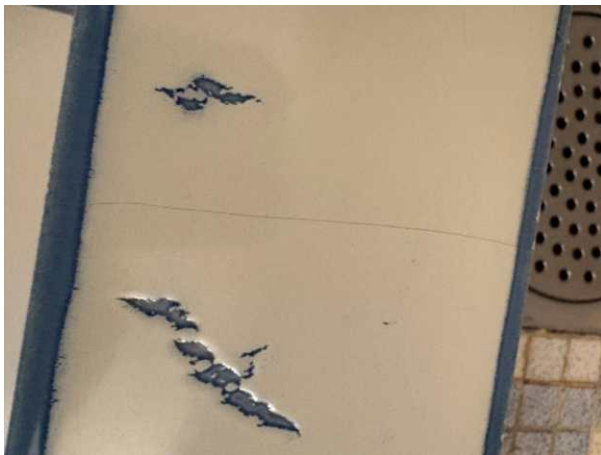
Det er påvist riss og sprekker.
Det er påvist sprekker i fuger.
Det er påvist bom (hulrom) under fliser.
Det er ikke påvist spor etter råteskade, muggvekst eller skadedyr.
Det er ikke påvist tilfredsstillende fall til sluket.
Terskel er vurdert som tilfredsstillende.
Det er ikke påvist knirk i gulvet.
Det er ikke påvist tilfredsstillende høydeforskjell fra toppen av sluket til toppen av membranen ved dørterskelen.
Det er ikke påvist flekker eller andre skader.

Det ble registrert sprekke i flis (oppkant ved dusjnisje).

Det ble registrert hulrom under flere fliser.

Grunnet etablering av oppkant ved dusjnisje vil det ved påføring av vann på gulv utenfor ikke renne til sluk, men ut av rommet mot soverom. Det bør etableres spalte på nedsida av oppkant for lekkasjevann.

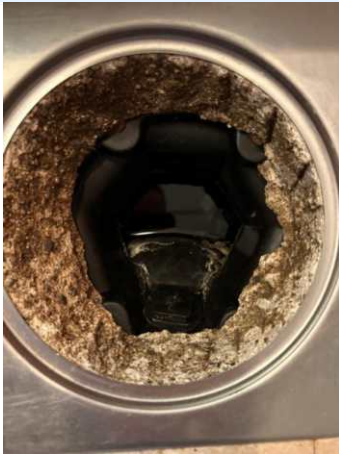
7.2.3 Membran, tettesjiktet og sluk

Det er påvist avvik i forhold til sluk, rørgjennomføringer, mansjetter eller klemring.
Det er muligheter for å rengjøre sluk.
Det er ikke påvist tegn på feil utførelse, feil materialvalg, skadelig fukt eller utettheter.
Arbeidet vurderes som fagmessig utført.
Det er ikke boret hull i tilstøtende rom eller fra undersiden.

Det ble ikke målt etter fukt da dette ikke var mulig uten å gjøre destruktive inngrep. Tilstøtende vegger er uten adkomst.

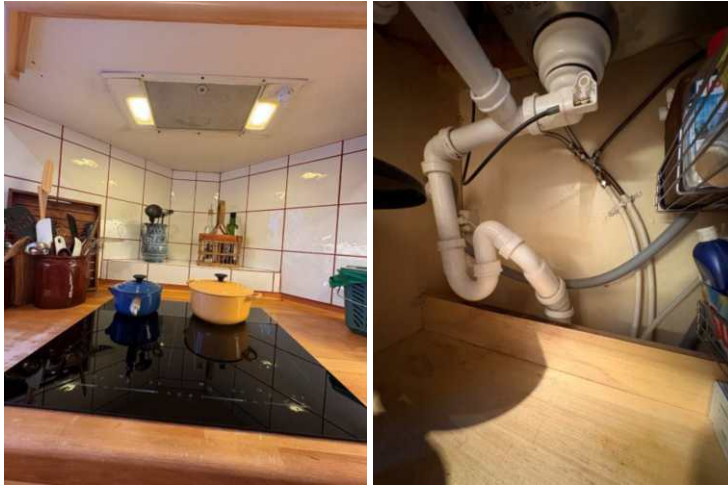
**8. Kjøkken****8.1 Kjøkken****TG 2** 8.1 Kjøkken

Det bør monteres komfyrvakt til platetopp, krav etter 2010.

Det bør installeres watguard som lekkasjesikring for vann- og avløp samt tilkoblede apparater. Krav etter 2010.

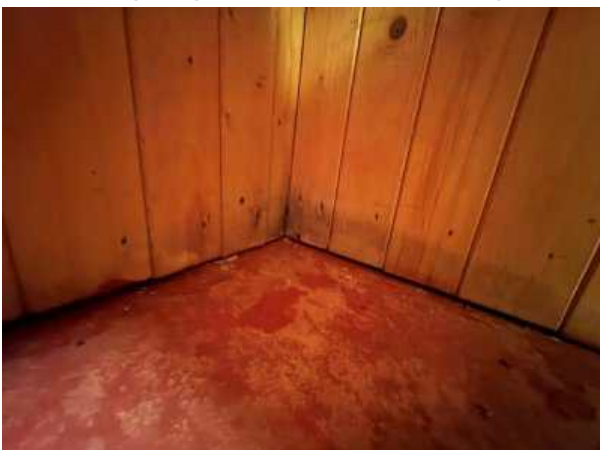
Det er påvist fuktskjolder og svertesopp.

Det ble registrert fuktskjolder på nedre del av panel i boder. Det ble ikke registrert forhøyde verdier ved fuktsøk på befaringsdagen. Forholdet bør jevnlig kontrolleres og holdes under oppsyn.

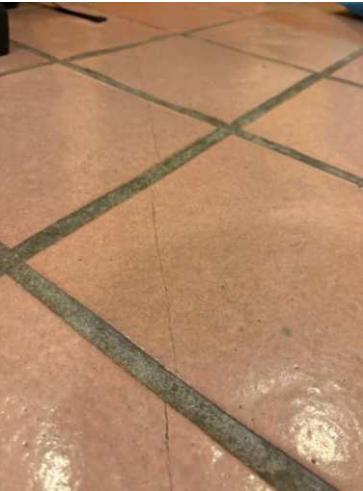
Det ble registrert en lengre tverrgående sprekk over flere fliser i vaskerom. Antas grunnet bevegelser i grunn/konstruksjon.

Forholdet bør kontrolleres og holdes under oppsyn.
