# IDRETTSVEIEN II

Tilstandsrapport

IDRETTSVEIEN 11 - 5001/316/0/212/0/0

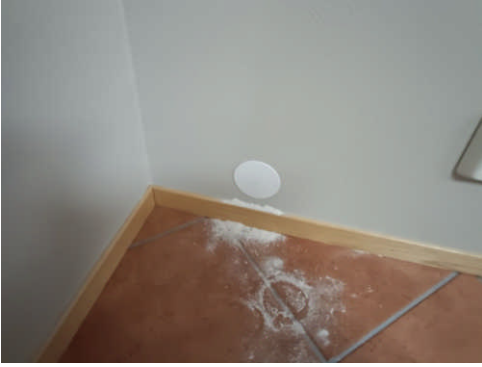
På bakgrunn av alder på drenering og fuktsikring settes TG 2.

Det gjøres oppmerksom på at utforede og kledde vegger mot grunnen i eldre bygg er å anse som en risikokonstruksjon med fare for magasinering av fukt inne i veggene ved en eventuell utilsiktet fukttilgang og det anbefales og la grunnmur få stå fritt eksponert samt sørge for god ventilering.

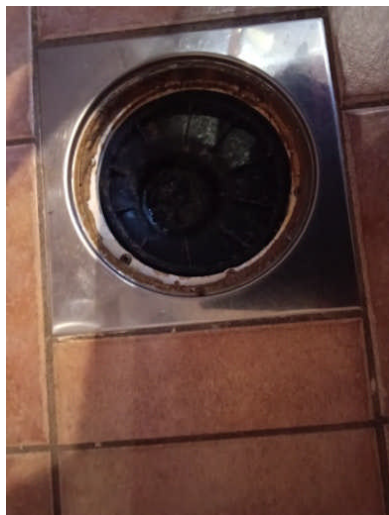
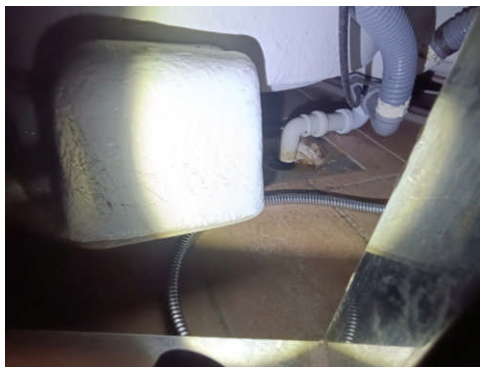
Det er synlig bruk av både membran og mansjett under klemring i sluk.

Plastsluk, ikke synlig mansjett pga flislim. Etableringsåret og kort gjenstående levetid på membran ligger til grunn for tilstandsgraden. Som ett fuktsikringstiltak anbefales det å etablere tett dusjkabinett på bad eldre enn 10 år.

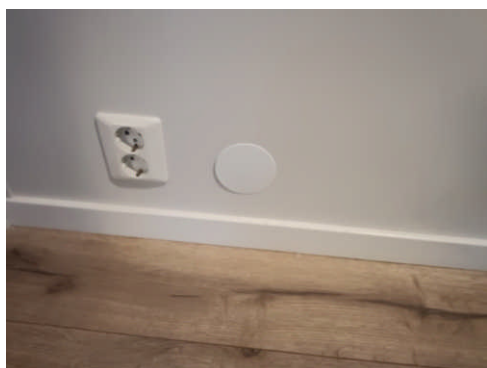
Det er utført søk etter fukt fra tilstøtende rom der dette var mulig. Ingen tegn til forhøyede fuktverdier på baksiden av membran på tilfeldige valgte plasser.
