BJORHAUGVEGEN 6

PRIVATMEGLEREN

# Vedlegg

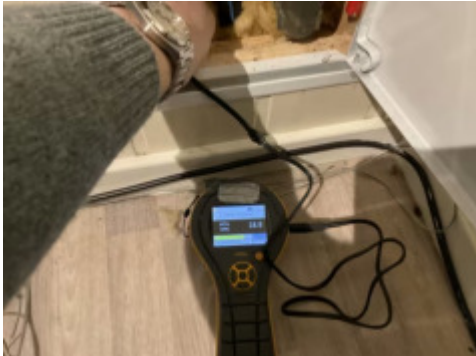
## 6.3 Rom under terreng

| Er det symptomer på fuktskade? (se etter skader og foreta fuktmåling) | Ja |

Ved måling av relativ fuktighet i hulrom ved hulltaking, måles et fuktinnhold som er i faregrensen for utvikling av skader, men det ble ikke registrert skader. Det gjøres oppmerksom på at dette kun er en stikkprøve.  
Soverom har ikke ventil i vegg.

Det anbefales å holde påforede vegger mot grunnmur under jevnlig oppsyn for eventuell utvikling av skader.

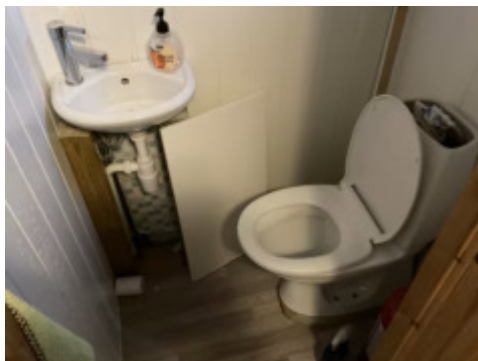
## 6.16 Toalettrom: 1. etasje

| <p>Toalettrom har kun naturlig ventilering fra lukkevindu med ventil.</p> <p>Det er gjenstående arbeider med listing og innredning.</p> <p>Det mangler lokk på systerne til toalett.</p> <p>Det er fuktmerker på veggoverflater enkelte steder, det ble ikke registrert indikasjon på fukt på befaring.</p> <p>Toalett er montert på tresokkel, ukjent om denne er festet til gulv.</p> | |

| Ferdigstille manglende arbeider og utbedring av fuktmerker på overflater. | |

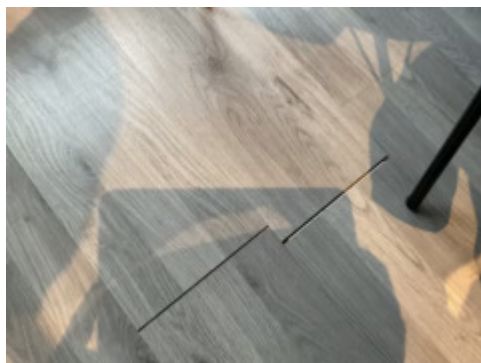
Feilmontert laminat med gliper i skjøter

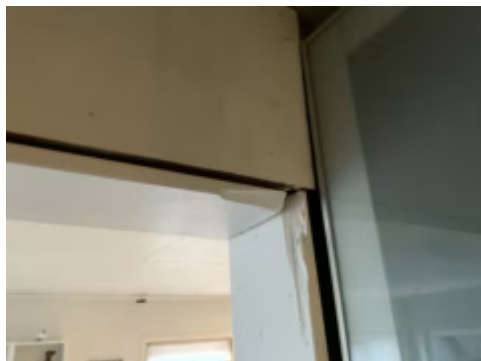
Gjenstående arbeider

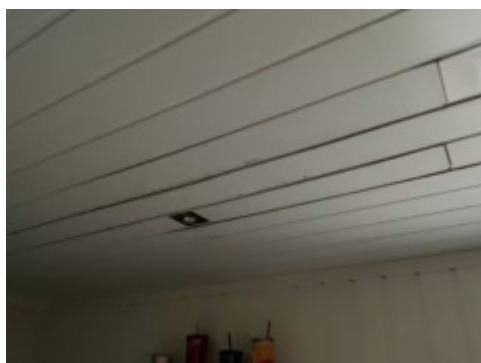
Fuktmerker himling.

Vannmerker i himling i 2. etasje, det ble ikke registrert indikasjon på fukt på befaringsdagen.
