VEDLEGG TIL
SALGSOPPGAVEN
TORJUSBAKKEN 20E

Torjusbakken 20 E, 0378 OSLO
301-29/584/0/13

Tilstandsrapport

**Registrerte avvik, på to bad i leilighet
Torjusbakken 20 E, 0378 Oslo**

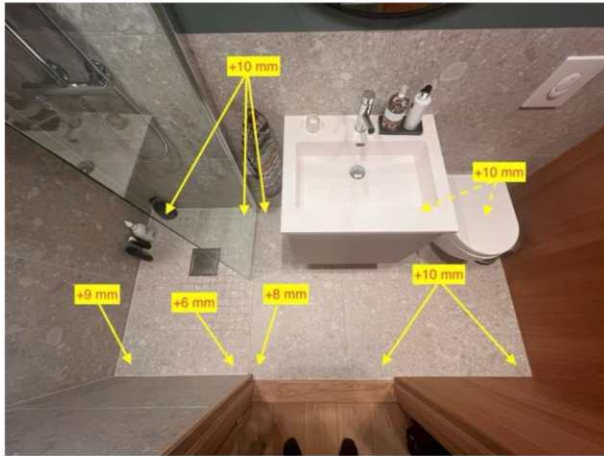
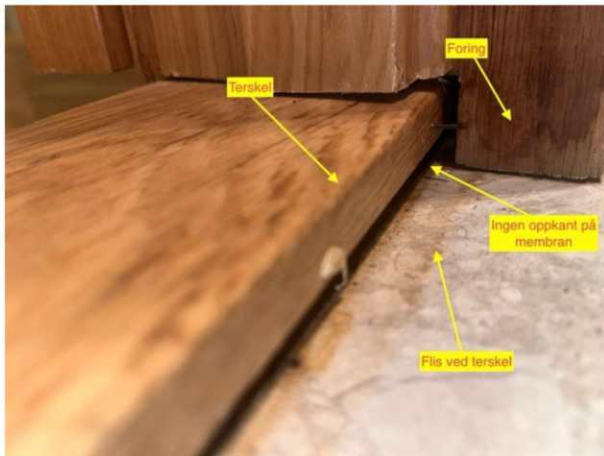
Trepanelen står tett ned til flisgulv og det er å forvente at membran er løftet opp på vegg. Sluket er et Purus Minimax og det er toppmembran som er gjeldende tettesjikt.

Det er 8 mm fra slukrist til topp flis ved terskel. Det er ingen oppkant på membran.

Når eikelist tas av, ser vi høyden på membranen er godt under topp flis. Trolig er høyden på membran lik med slukrist.

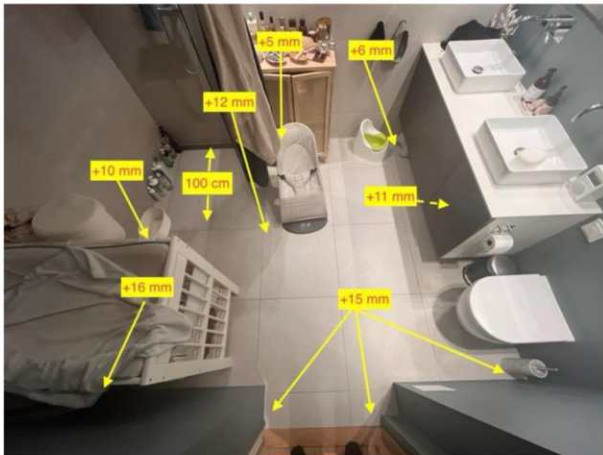
Oversiktsbilde.

Høyder på gulv målt fra slukrist.

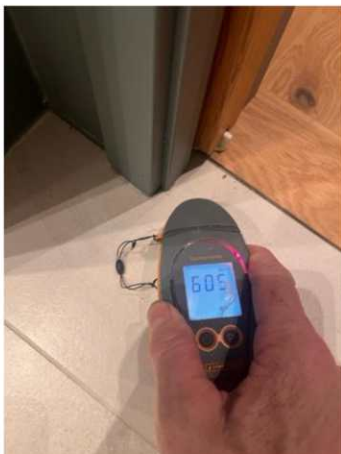
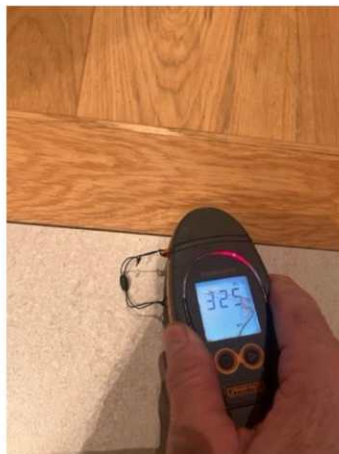
Indikasjon på fukt under flis ved terskel.

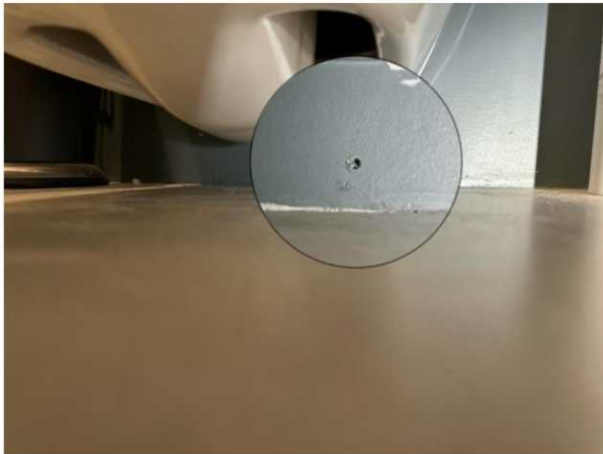
Det er bom i store deler av gulvet og flere fliser er løse.

Det er høye fuktutslag på gulv foran dør. Dette er som forventet når det er så lite fall på gulvet. Her er det stor risiko for at vann trenger inn i tilstøtende rom.

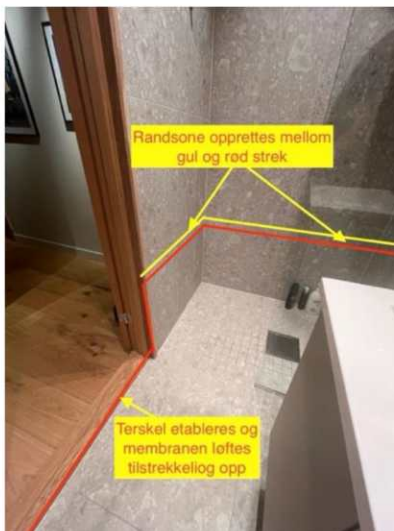
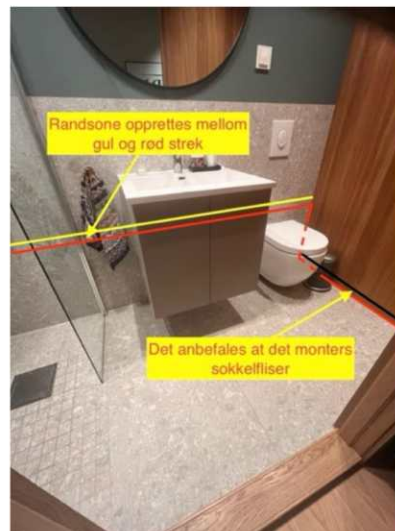
Planlagt utbedring.

Her må det etableres tilstrekkelig fall og høyde på membran.
Alle gulvfliser og nederste veggflis fjernes. Trepaneler fjernes.
Veggfliser fjernes slik at ikke membranen skades i randsonen.
Gulvet slipes rent og det sparkles opp tilstrekkelig fall. Deretter skjøtes membranen inn og fliser monteres. Det anbefales at det monteres sokkelfliser og at trepanelet settes ned mot disse

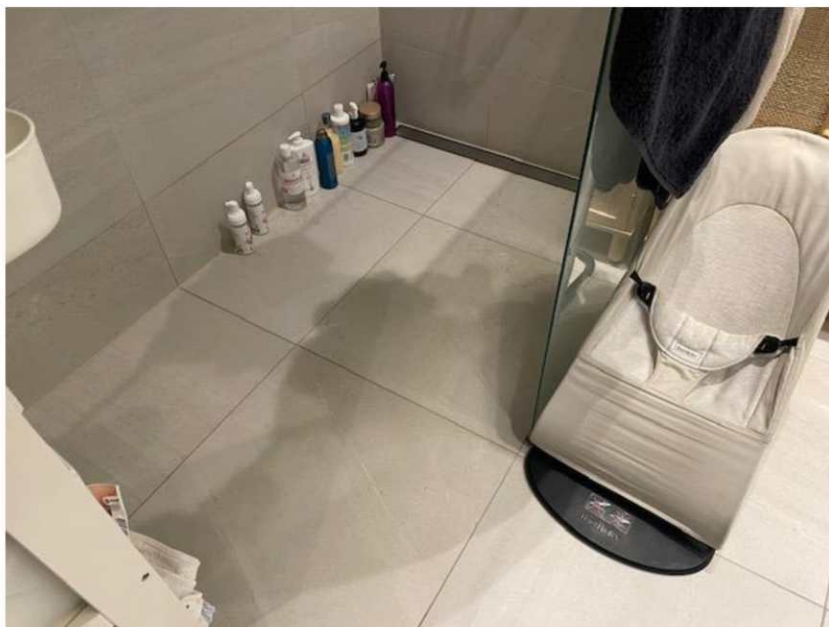
Hovedbad: Baderommet har et tilnærmet flatt gulv fra forkant terskel og og til nedsenket dusjsone, målt fall er 2 mm påca 100 cm. Det er målt 11-12 mm fall i dusjsonen. Samlet fall fra terskel til sluk er 13-14 mm. Det er ikke oppbrett av membran på terskel. Kravet til fall, høydeforskjell mellom toppsluk og underkant terskel er h=25mm.

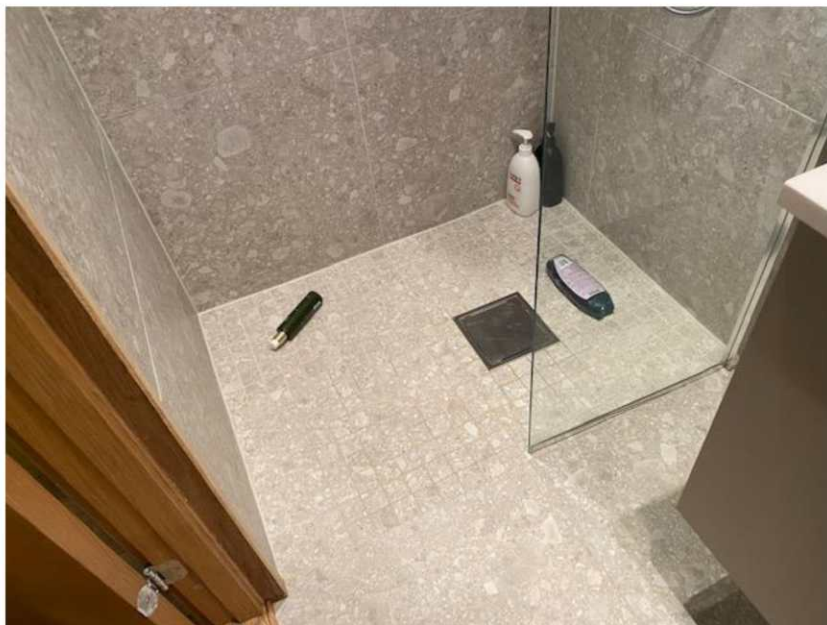
Lite baderrom: Baderommet har et tilnærmet flatt gulv fra forkant terskel og til nedsenket dusjsone, målt fall er 1 mm på ca 100 cm. Det er målt 12-13 mm fall i dusjsonen. Samlet fall fra terskel til sluk er 13-14 mm. Det er ikke oppbrett av membran på terskel. Kravet til fall, høydeforskjell mellom toppsluk og underkant terskel er $h=25\text{mm}$.

Ingen av badene tilfredstiller kravene i TEK 17 §13-15.

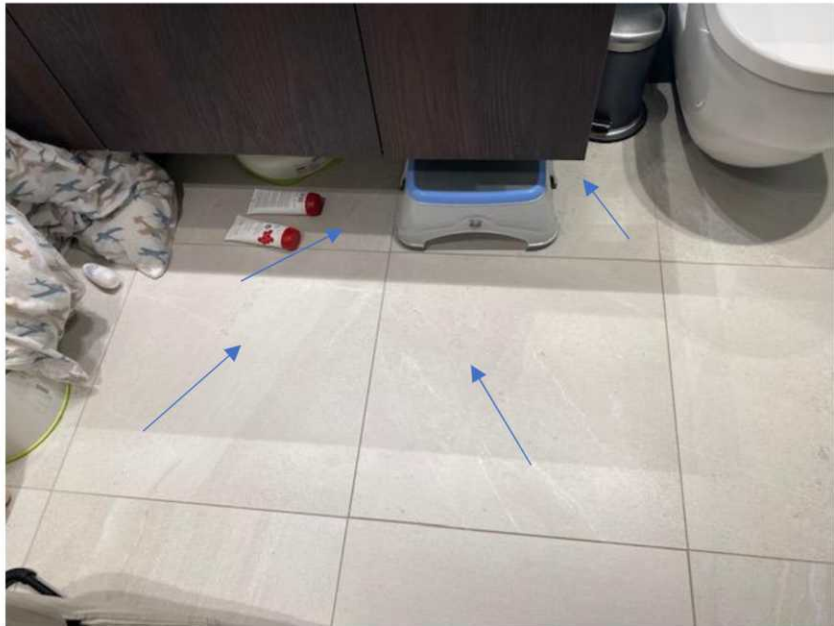
- Lite badrom: Vi har sammenliknet egne observasjoner rapport fra rørleggerfirmaet Lauritsen VVS as. Observasjonene er sammenfallende. Under befaring var det tydelige spor etter tilbakeslag fra toalett med ekskrementer i sluket
- Stort badrom: Vi har kontrollert heft mellom flis og underlag. I området foran dels under vask er det fire fliser som er løse, bom under det meste eller hele flisen. Dette tyder på feil under utførelse, utførende har antagelig ikke dobbeltlimt flisene (lim på gulv og flisens bakside), limet har skinnherdet og dette har skapt dårlig heft til underlaget. Leggeanvisning sammen med god håndverksskikk tilsier at fliser i så store formater skal dobbelt-limes (dim 60x60 cm)

For å ubedre avvik og feil på sluk må badene utbedres.

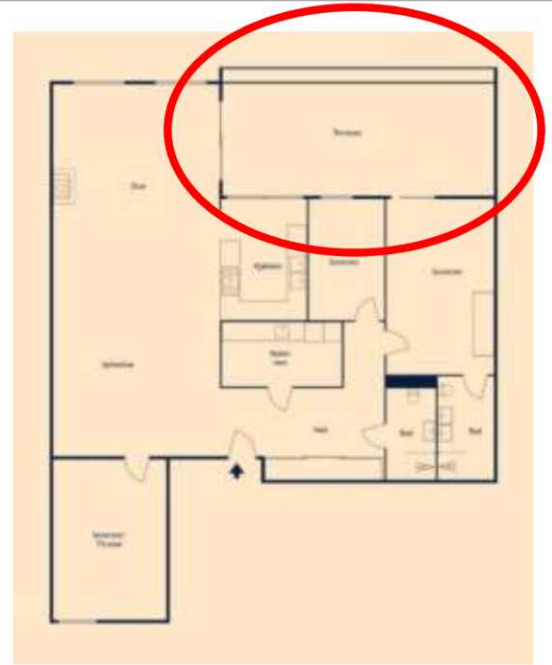
Plan – 20 E – 1. etg. – I rosa farger er markert fuktskader

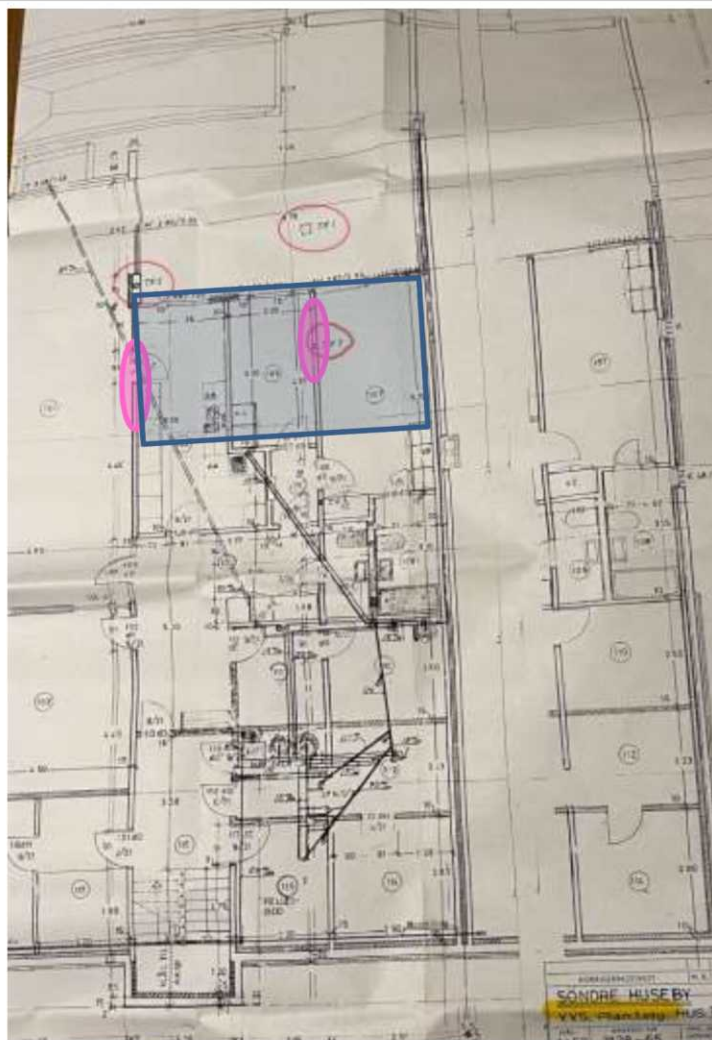
Plan 1. etg. – skader markert i rosa farge. I blå farge er markert terrassen som ligger over i 2. etg.

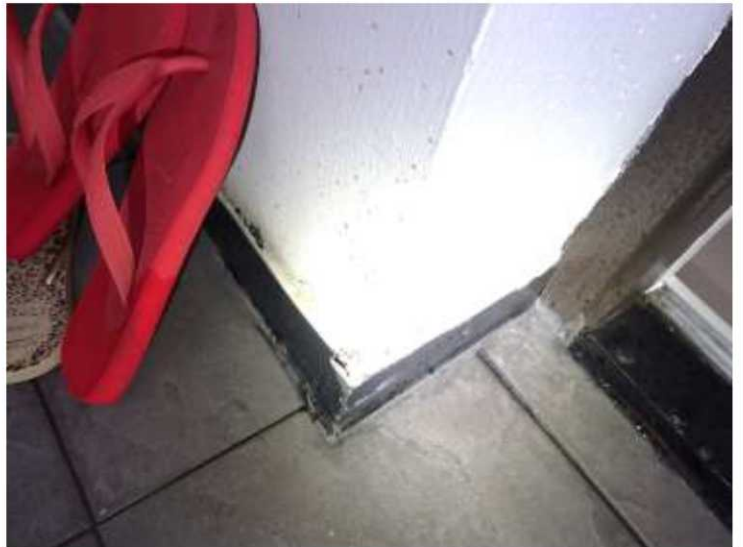
Beslag og elastiske fuger ved skyvedør på terrassen i 2. etg.
