**SELBUVEGEN 1222**

Tilstandsrapport

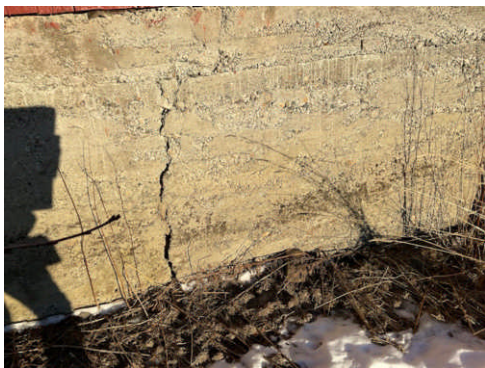
Grunnmuren har større setninger/skader og det kreves strakstiltak for å sikre konstruksjonen.

Sprekk på låvens langside

Det anbefales at det planlegges og gjennomføres tiltak for å utbedre skader på grunnmur til uthus.

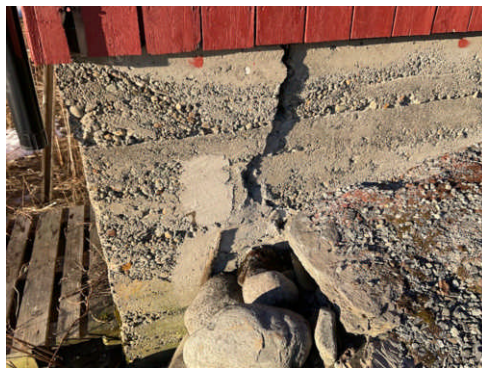
Registreres setningsskader/strikk på gavlvegg mot bolig

Sprekk på hjørne av grunnmur

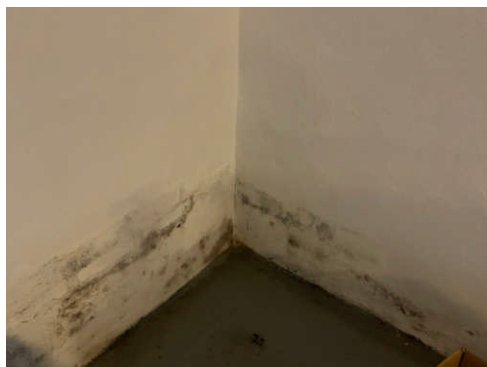
Det er synlige saltutslag stedvis i kjelleren salt utslaget er primært i hjørner og opp til cirka 60 cm fra gulvet. Årsak til dette er kan være slitasje i dreneringen, men hovedårsak er at kjellere er slik årgang er bygget uten fuktsperre det vil derfor være en naturlig fukttransport i grunnmur og støpt kjellergulv.

Det er gjort søk med fukt måler, og det registreres høye fukt verer opp til cirka 1,6 m fra gulvet, dette tilsvarer utvendig jord band.

Fuktutslag i nedre del og i enkelte hjørner.

Eldre kjellere er bygget uten fuktsperre, det er derfor vanskelig å få arealet helt tørt. Bytte av drenering vil kunne redusere fukt mengde

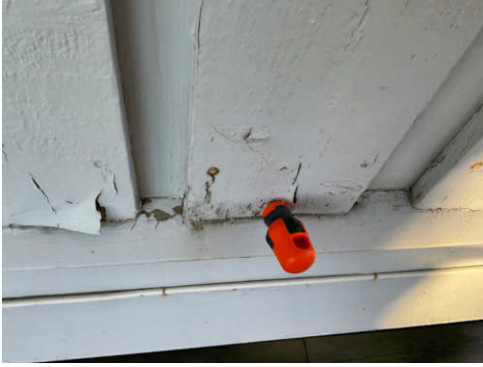
Det registreres enkelte råte skader på utvendig kledning, noe utskiftninger må påregnes.

Det er er enkelte råteskader i kledning.

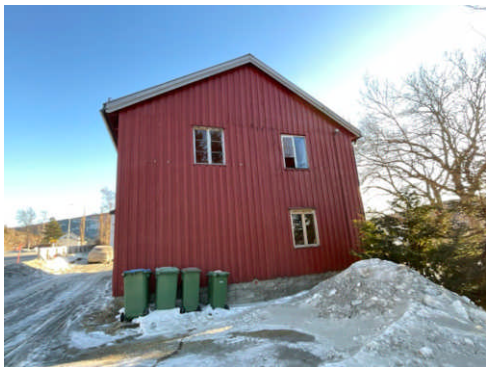
Ved visuell kontroll, kombinert med stikktagninger i kledningen fra bakkenivå registreres sprekker og slitte overflater, spesielt på værsiden. Råteskadet kledning må byttes.

Råteskade i kledning

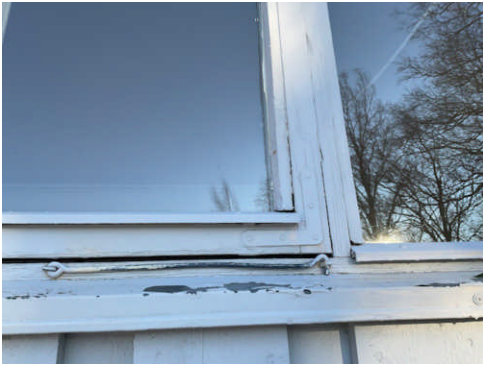
Vinduer med behov for utbedring/skifte

Utskifting av råteskadere vinduer anbefales.

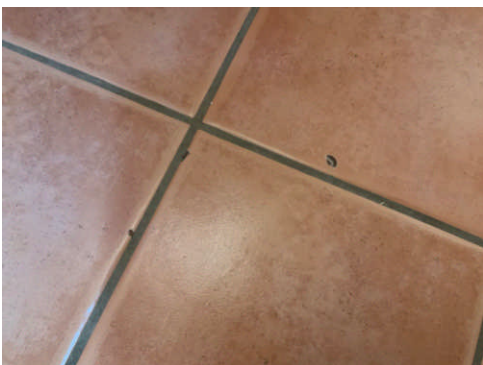
Overflatene framstår uten synlige skader, men med normal bruksslitasje som omfatter enkelte små skader på flis.

Kun enkelte små skader i flis.

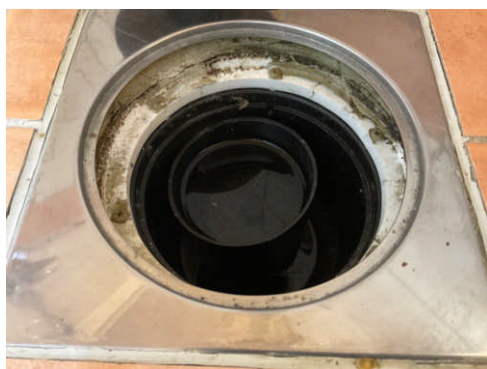
Ved visuell kontroll registreres det at membran er smurt ned til klemring, det er ikke tegn til at det er brukt sluk mansjett. Ulempen ved denne løsningen er at membranen løsner fra klemming og det blir utett forbindelse mellom sluk og membran.

Bildet viser sluk i bad i 1 etg.

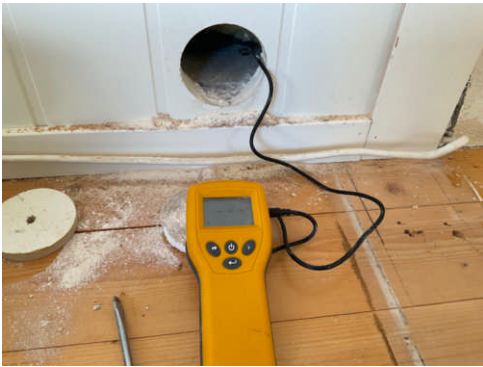
Fukt måling foretatt fra stuevegg.

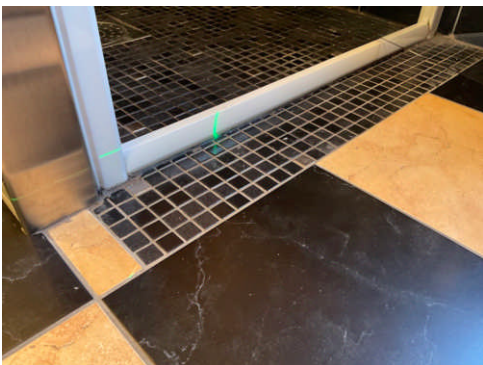
Badet er funksjonelt i dagens stand. På grunn av alder og manglende fall mot sluk anbefales det imidlertid forsiktig bruk. Ved eventuell lekkasje eller vannsøl utenfor dusjonen vil vann kunne renne ut i tilstøtende rom, ettersom terskelen inn til dusjen er høy. For å redusere risikoen for vannskader anbefales det å montere et tett dusjkabinett.

Høy terskel mot dusj.

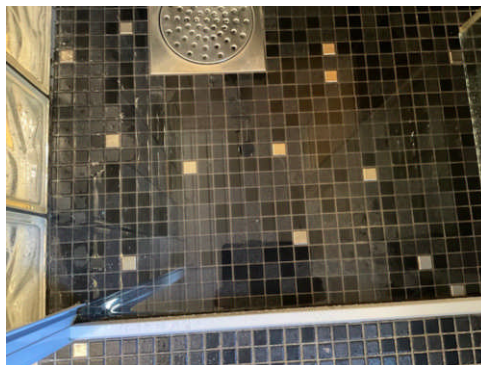
Svakt fall i gulvet

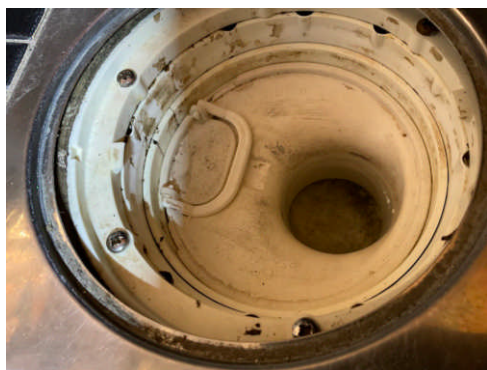
Det er synlig slukmanssjett

Bilde fra sluket

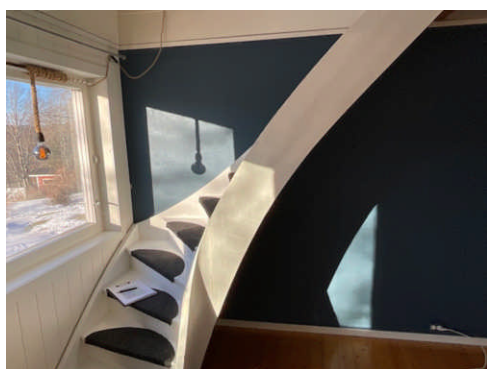
Trappen er en tretrapp med lukket opptrinn, trappen mangler gelender. Manglende gelender er et sikkerhetsproblem. Gelender anbefales montert før videre bruk.

Bilde av trappen

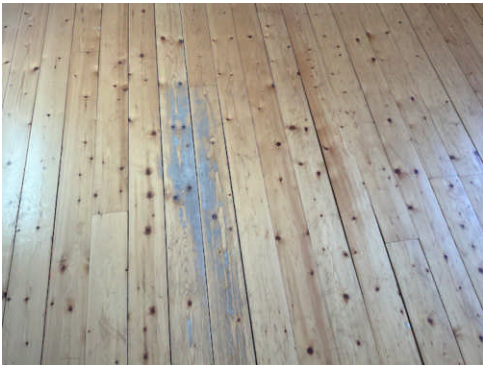
Det er en blanding mellom lakkert furugulv og laminatgulv, gulvene er generelt slitt enkelte oppgraderinger bør påregnes

Slitasje på tregulvet

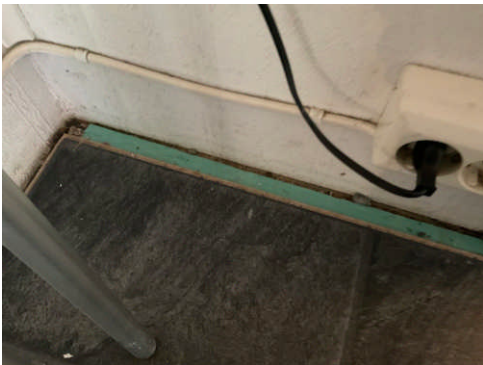
Gulvet ligger ikke inn mot veggen
