**STENSGATA 3B**

Tilstandsrapport

# Stensgata 3 B, 0358 OSLO

Befaringsdato: 19.06.2025

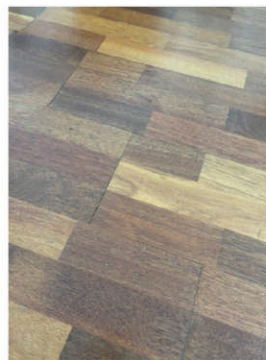
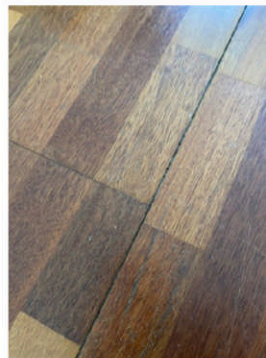
Det er stedvis sprekker mellom parkettskjøter og det er korte omlegg (ufagmessig) For å sikre at gulvet ligge stabilt og holde sammen i skjøter bør ikke omlegget/forbandt være under 50 cm. I stue er det ca. 15 cm omlegg.

Lokal utbedring/omlegging av parkett eller legge ny parkett.

Konsekvens ved å ikke utføre tiltaket kan være at gliper mellom parkettbord kan øke.

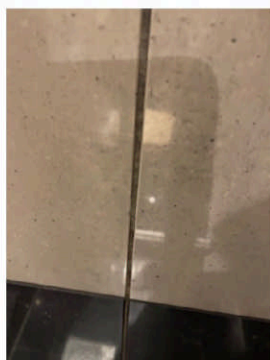
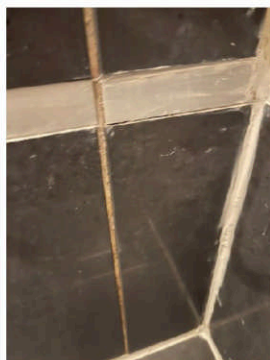
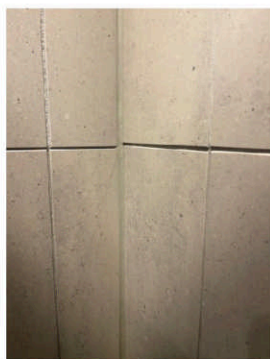
### 2. ETASJE > BAD

- Det er påvist at flisfuger har riss/sprekker.

Det er misfarging og riss i fuger. Det er ufagmessig tilpassing av fliser med tanninger og upresise fugelinjer.

- Fuger bør skiftes ut.
- Slike riss/sprekker kan indikere bakenforliggende fuktskader, og konstruksjonen bør observeres jevnlig for å vurdere utvikling.

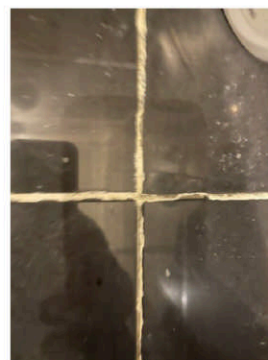
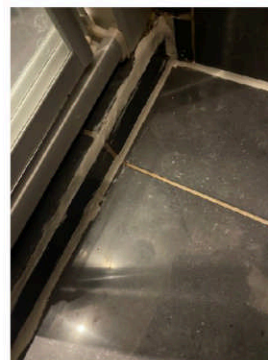
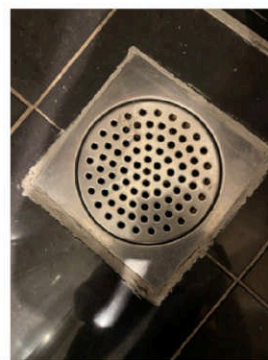
## 2. ETASJE > BAD

- Det er påvist at noen fliser har bom (hulrom under).
- Det er påvist avvik i fuger.

- Dersom tiltaket ikke utføres, kan dette over tid føre til at flisene løsner eller sprekker, spesielt ved belastning eller bevegelser i konstruksjonen.
- Selv om bom eller hullid ikke alltid er et umiddelbart problem, bør det overvåkes nøye før eventuell utvikling i sprekker i flisfuger e.l. oppstår. Dette må en foreta tiltak for, for å begrense utviklingen.

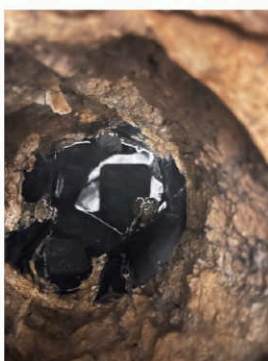
## 2. ETASJE > BAD

- Det er viktig å merke seg at levetiden til en membran varierer basert på kvalitet, installasjon og bruk. Eldre membraner kan bli sprø og sprekke opp, noe som fører til at de mister sin vanntettende funksjon. Dette kan resultere i vannlekkasjer gjennom vegger og gulv og fuktskader.
- Overvåk tilstanden jevnlig. For å få tilstandsgrad 0 eller 1 må slukløsningen skiftes ut og sannsynligvis må også membransjiktet skiftes/utbedres. Det er imidlertid vanskelig å si noe om tidspunktet for når dette er nødvendig.
- Eldre sluk av plast er ofte utsatt for lekkasjer og særlig i overganger. Eventuelle lekkasjer kan medføre fuktskader på tilliggende konstruksjoner.

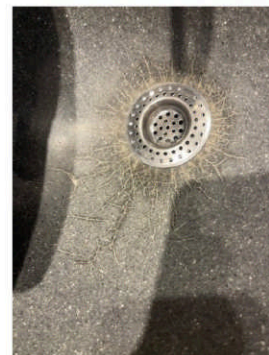
## 2. ETASJE > BAD

- Det er påvist riss/sprekker i utstyr på våtrommet.

Servant har riss. ukjent årsak.

- Riss er vanligvis overfladiske skader i servantens overflate eller glasur. Konsekvensene av riss er hovedsakelig kosmetiske.

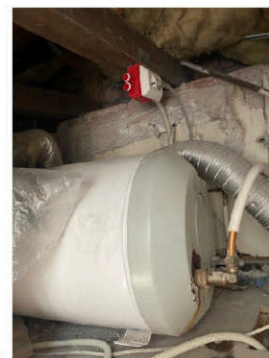
## 2. ETASJE > BAD

- Det er avvik:

Det må gjøres ytterligere undersøkelser og det må påregnes å gjøre tiltak.

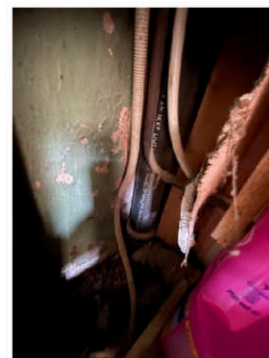
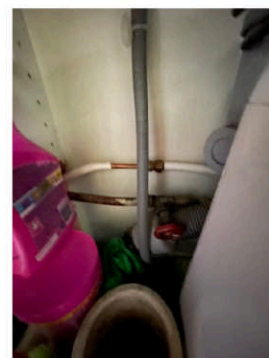
- Tidspunkt for utskiftning av vannledninger nærmer seg.
- I forbindelse med oppgradering av våtrom vil det være naturlig med utskiftning av rør.

På bakgrunn av alderen er det grunn til å varsle om risiko for skjulte avvik, svekket funksjon, usikker restlevetid eller lignende forhold som utvikles over tid.

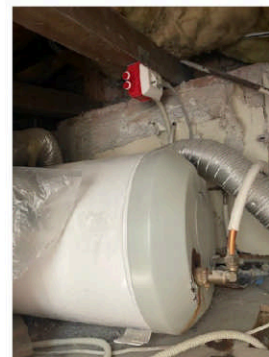
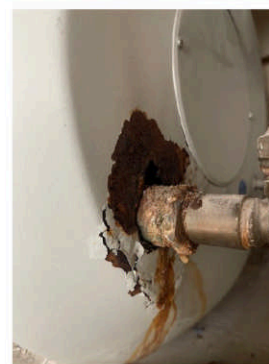
- Det er ikke påvist tilfredsstillende avrenning eller annen kompensere løsning fra varmtvannstank.
- Det er ikke påvist tilfredsstillende el-tilkobling av varmtvannstank iht. gjeldende forskrift.
- Det er påvist at varmtvannstank er over 20 år
- Det er avvik:

Varmtvannsbereder er rusten ved vanninntak og det er synlige tegn til rustvann som har rent langs bereder.

- Tiltak:
- Det bør etableres tilfredsstillende el-tilkobling etter gjeldende forskrift.
- Det bør etableres tilfredsstillende avrenning eller lekkasjesikring ved varmtvannstank.

Varmtvannsbereder bør byttes for å forhindre vannskader.

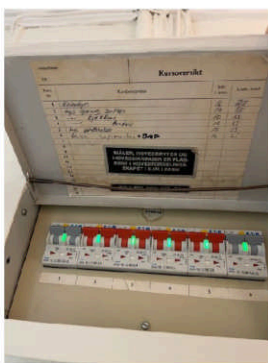
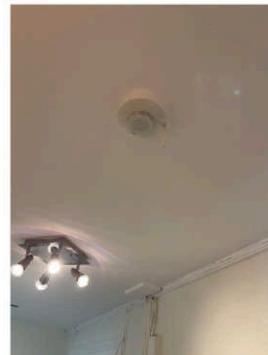
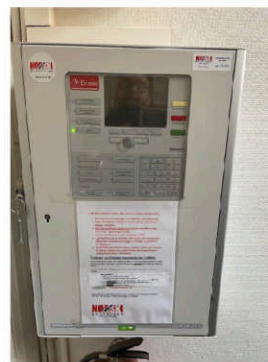
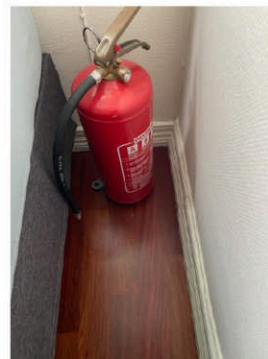
alle arbeider siden 1999, dette pga flere tidligere eiere av boligen siden 1999. Undertegnede er ikke autorisert på fagområdet. Det er fremlagt Avsluttet tilsynsrapport fra Elvia datert 12.06.2024 med kommentar "Ved kontrollen ble det ikke funnet avvik. Dette er likevel ikke en garanti for at anlegget er feilfritt". Eier opplyser at ved sikring kan gå dersom man bruker mange strømkilder på en gang. Det anbefales derfor en utvidet kontroll av anlegget.

Det anbefales en gjennomgang av fagperson.
