RIDEHUSGATA 28

## Ridehusgata 28, 1606 FREDRIKSTAD

# Tilstandsrapport

## ENEBOLIG

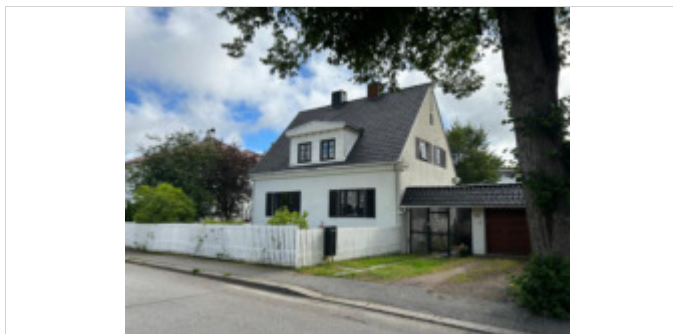
**Byggeår**  
1926

**Kommentar**  
Ifølge eiendomsdata.

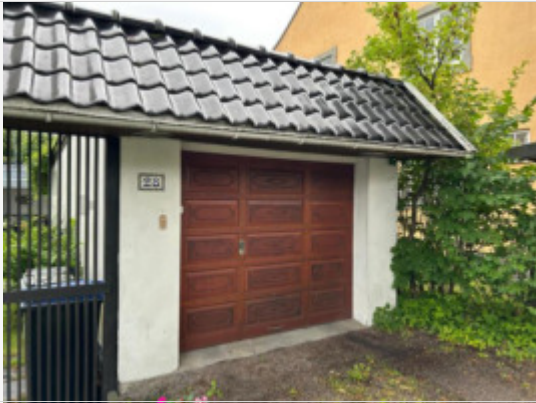
## Garasje

Garasje oppsatt i trekonstruksjoner og støpt dekke. Saltak tekket med betongtakstein.  
Takrenner, beslag og nedløp i plastbelagt stål.  
Utvendig kledd med liggende trepanel med overflatebehandling.  
Leddport med garasjeportåpner.
