**LUKSEFJELLVEGEN 13C**

Tilstandsrapport

Tomannsbolig

Luksefjellvegen 13 C, 3716 SKIEN

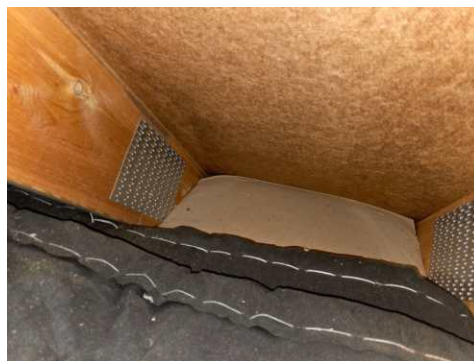
Boligens takkonstruksjonen består av fabrikkframstilte A-takstoler med sadlet takverk. Konstruksjonen er bygget med lufting ved raft og møne. Inspisert fra innredet loftsrom ble ingen tegn til kondens eller fukt inntrengning fra takteking ble registrert. Synlig luftespalte ved raft inspisert fra loft. Stedvis sammenklemt. Forskriftskrav er 50 mm lufting mellom undertak og isolasjon. Bedre lufting bør etableres.

Sammenklemt luftespalte.

Luftespalte bør utbedres. Lekte kan føres mellom undertak og luftepapp.

**Kostnadsestimat: Under 20 000**

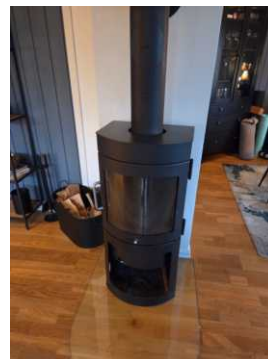
Pipe oppført i murt lettklinker elementer. Peisovn etablert i stue. Pipe og brannmur forblendet med malt murpuss. Ildsted og pipe har forskriftsmessig avstand til brennbart trevirke.

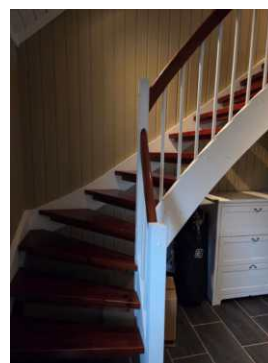
Trapp mellom etasjer i malt trevirke. Beiset trinn. Rekkverk i malt trevirke. Forskriftsmessig rekkverk etablert. Trapp mangler håndløper på vegg.

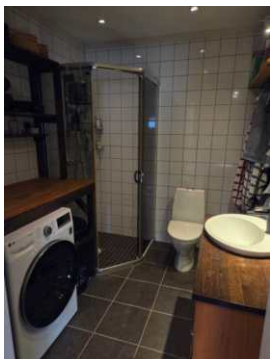
## 1. ETASJE > BAD/VASKEROM

Ingen unormale fuktverdier ble målt i vegg eller på bad i våtsoner ved brukt av fuktindikator.

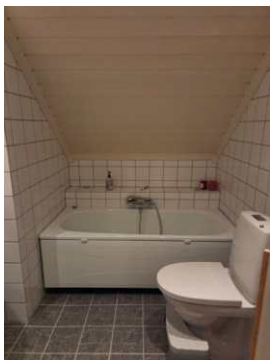
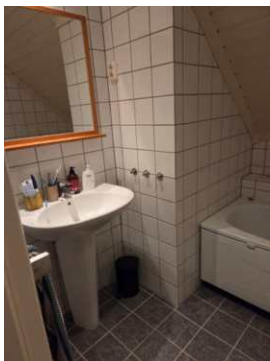
Bad i 2.etasje har etablert fliser på vegg og gulvflater. Det er montert gulvmontert toalett, søylevask og badekar med dusjmulighet. Ventilasjon består av balansert ventilasjon. Sluk består av plastsluk type Joti. Gulv har fall til sluk. Varmekabel i gulvflater.

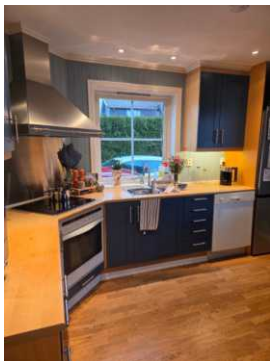
Boligens kjøkkeninnredning består av malt profilerte dør og skuffronter. Dekkside med laminerte skrog. Avtrekk til komfyr ført ut. Benkeplate i heltre med benkebeslag i stål. Innvendige overflater på kjøkkenet består av parkett på gulv, malt panel på veggflater og malt himlinger. Kun normal slitasje sett med tanke på alder.
