**MYRDALSVEGEN 44K**

# Tilstandsrapport

Selveierleilighet (i blokk)

Myrdalsvegen 44 K, 5130 NYBORG

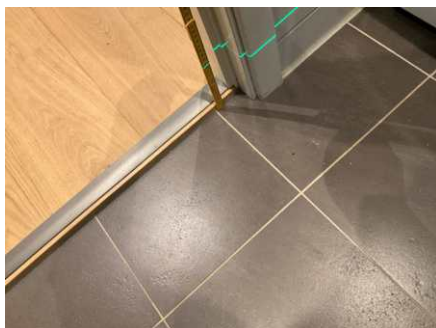
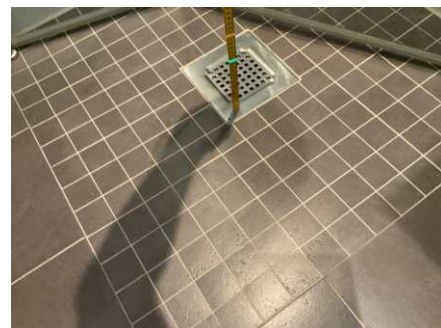
### 6. ETASJE > BAD (5,6 M<sup>2</sup>)

#### TG 1 Sluk, membran og tettesjikt

Kontrollen er begrenset til synlige forhold i og rundt sluk, herunder overgang mellom sluk og tettesjikt. Øvrige deler av tettesjiktet ligger skjult bak fliser/overflater og lar seg ikke kontrollere uten destruktive inngrep.

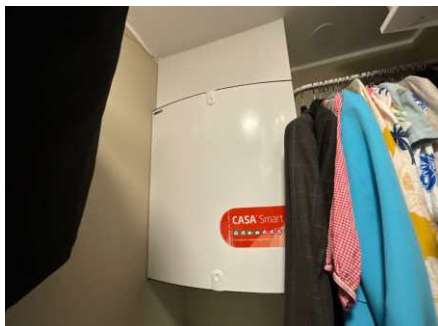
## TG 1 Varmesentral

Varmesentral inngår i sameiets vedlikeholdsansvar og er ikke nærmere vurdert.

En viftekonvektor er en type radiator med en innebygd vifte som hjelper til med å spre varme raskt og jevnt i et rom. Den fungerer ved å blåse luft over varmevekslerrør som inneholder varmt vann, noe som effektivt øker varmeoverføringen til rommet.

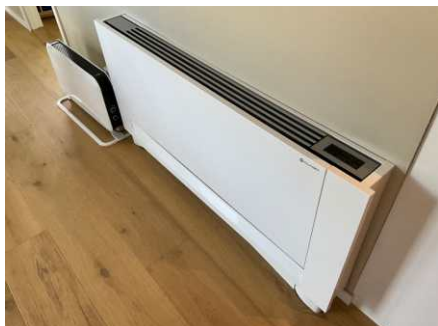
## TG 1 Vannbåren varme
