**PRIVATMEGLEREN**  
STJØRDAL

WERGELANDSVEGEN  
19B

Tilstandsrapport

# Wergelandsvegen 19B

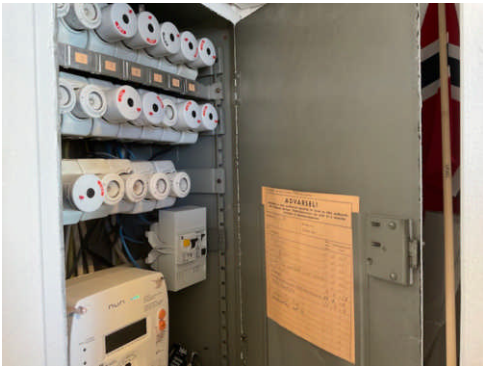
## Bilde

Da det ble bemerket tegn til ufagmessig utførelse på deler av anlegget anbefales det en elsjekk.

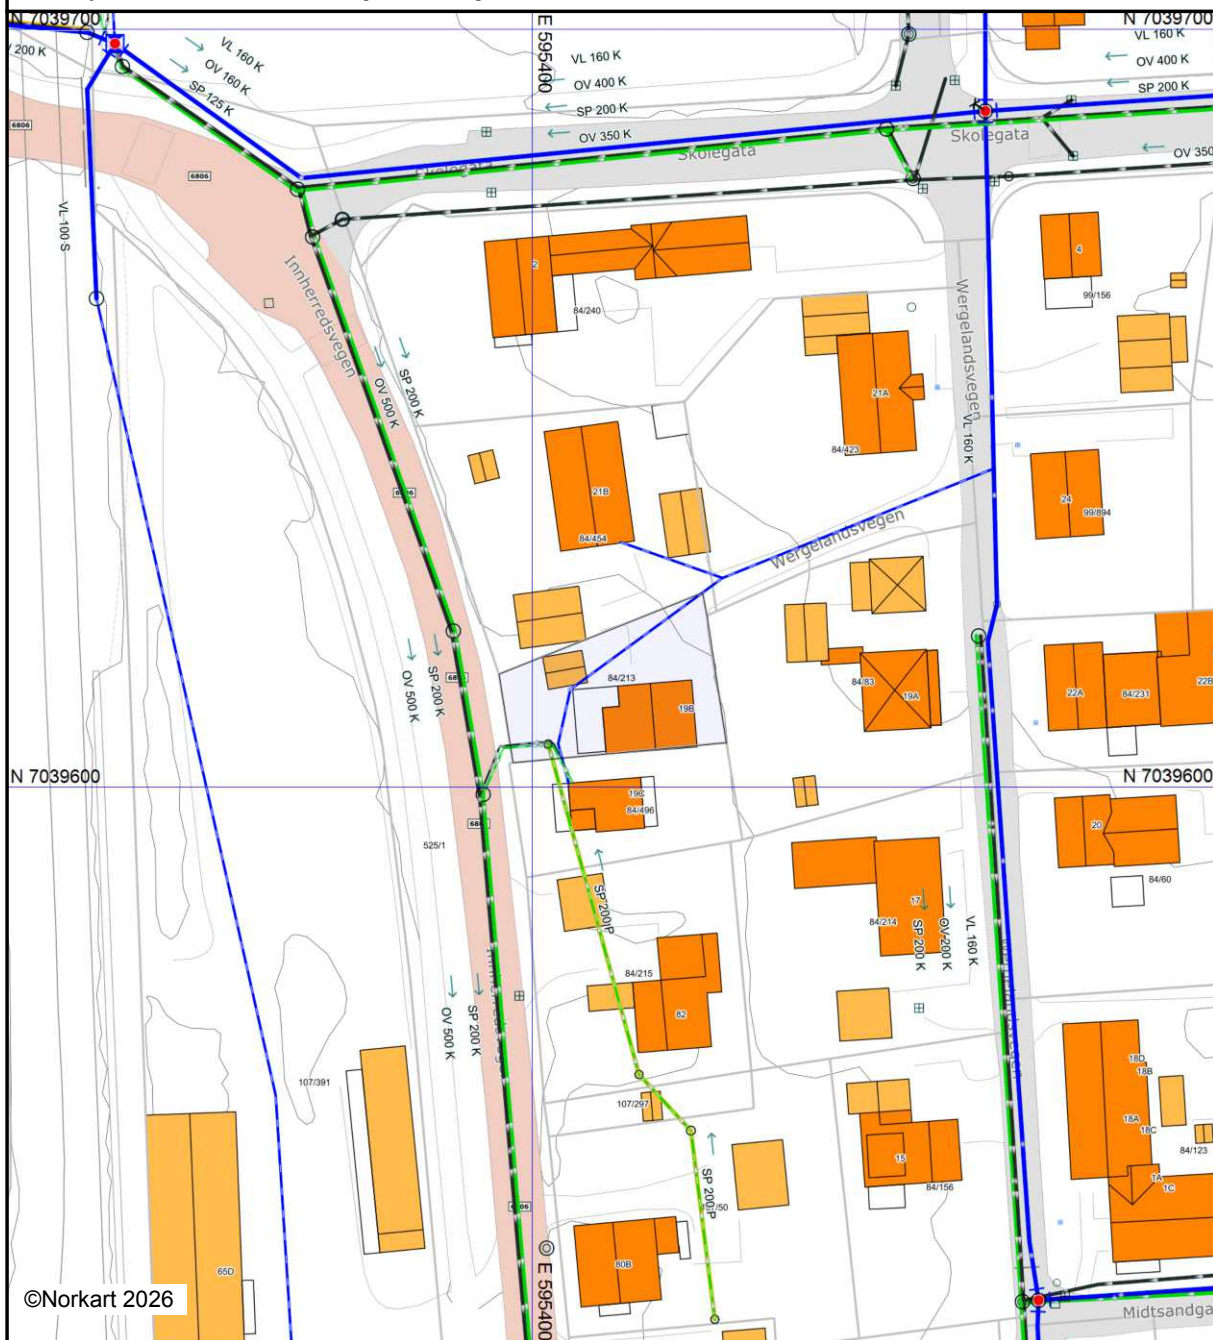
Kartet viser kommunale ledningstraseer (vann og avløp) der dette finnes. Private stikkledninger tegnes der disse er registrert. Informasjon hentes fra kommunens digitale ledningskartverk.
