Tilstandsrapport

## Arbos gate 1 A, 0368 OSLO

Borettslagsleilighet på selveiertomt, bygget i 1897

Befaringsdato: 23.03.2026

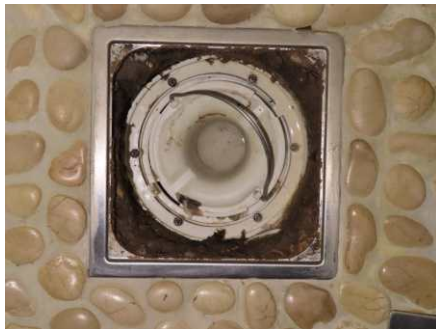
Sluk

**Vurdering av avvik:**

- Det er viktig å merke seg at levetiden til en membran varierer basert på kvalitet, installasjon og bruk. Eldre membraner kan bli sprø og sprekke opp, noe som fører til at de mister sin vanntettende funksjon. Dette kan resultere i vannlekkasjer gjennom vegger og gulv og fuktskader.
