LALLAKROKEN 2

Tilstandsrapport

Befaringsdato: 03.06.2026

BOLIGBYGG MED FLERE BOENHETER

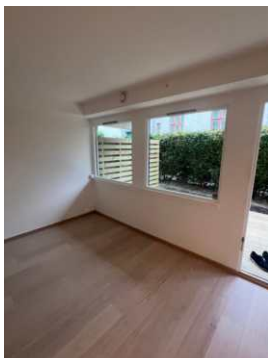
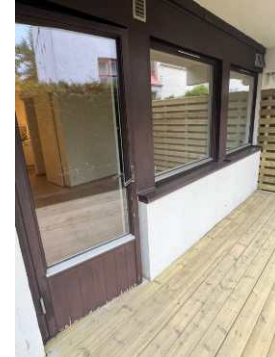
Tilstandsgrad: TG1 – Vinduer og terrassedør fungerer som tiltenkt, med normal slitasje i forhold til alder. Ingen vesentlige avvik observert.

Vinduer og terrassedør sett utenifra

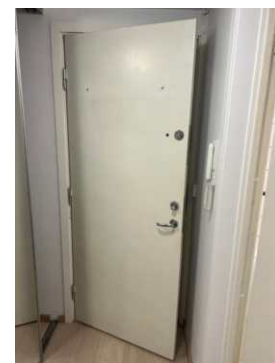
- Normal slitasje for alder, ingen større avvik påvist som påvirker funksjon.

Entrédør

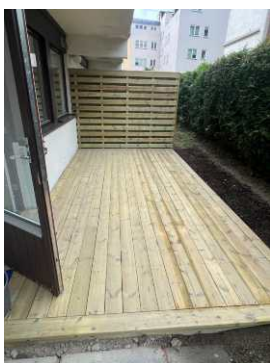
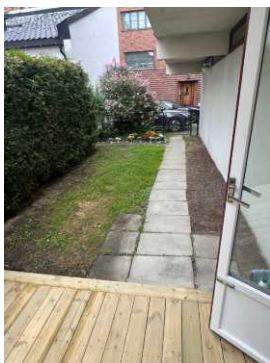
Tilstandsgrad: TG 1 – Det er ikke registrert vesentlige avvik. Konstruksjonen fungerer iht. tiltenkt bruk.

Markterrasse

Tilgang til terreng fra markterrasse

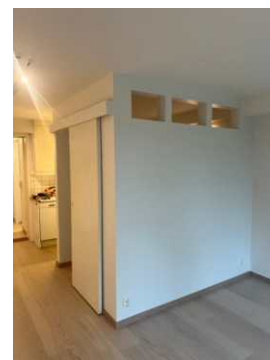
Overflater

- Det er påvist noe svank i parkett i del av stuen mot yttervegg. Antatt grunnet at underliggende gulv ikke er helt plant.

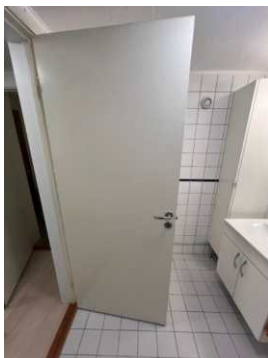
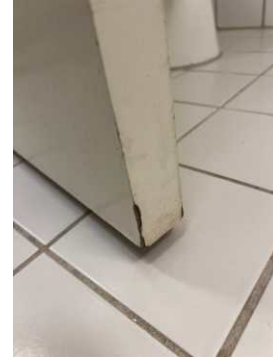
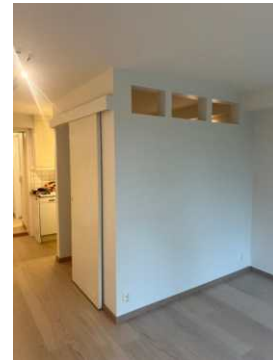
Slitasjen kan medføre redusert brukerkomfort samt økt behov for vedlikehold og justering.

Innevendige dør

Bruksslitasje

Skyvedør til alkove

Det anbefales å justere beslag og hengsler ved behov. Dører med tydelig slitasje eller redusert funksjon bør rehabiliteres (maling, utskifting av beslag mv.) eller skiftes ut til nye i henhold til ønsket standard.

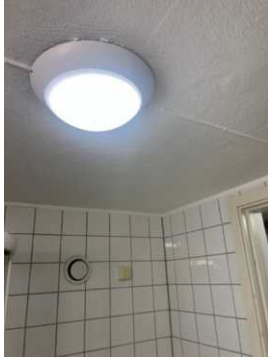
Overflatene fremstår hele og uten synlige skader. Det er ikke registrert tegn til fuktpåvirkning, avskalling eller andre avvik ved visuell vurdering.

Vegg- og himlingsflate
PÅ TERRENG > BAD

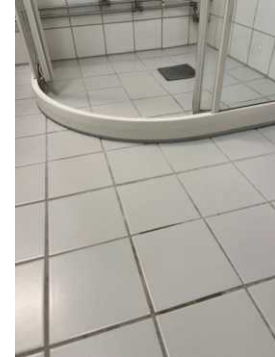
- Gulvet er flislagt og utstyrt med elektriske varmekabler.
- Det er registrert fall mot sluk, men mindre enn anbefalt nivå (1:100). - Høydeforskjellen mellom topp slukrist og membrannivå ved dørterskel er målt til ca. 10 mm. Dette er lavere enn anbefalt nivå for tilfredsstillende lekkasjesikkerhet.
 - Det er etablert dusjlist i dusjsonen. Denne anbefales normalt i tilfeller med begrenset fall, men medfører samtidig at vann utenfor dusjsonen ikke ledes til sluk. Dusjlisten vurderes å være etablert som kompensierende tiltak for svakt fall.
 - Flisene er eldre enn 25 år, og over halvparten av forventet levetid er passert.
 - Det er registrert bom (hulrom) i flis i dusjsonen.

- Det er avvik:
 - Utilstrekkelig fall mot sluk
 - Lav høydeforskjell mellom sluk og terskel (< 25 mm)
 - Etablert dusjlist som kan hindre vannavrenning til sluk utenfor dusjsonen
 - Bom i flis i dusjsonen
 - Manglende dokumentasjon av oppbygging
 - Overflater med høy alder og redusert restlevetid

TG 2 – Avvik relatert til fallforhold, lekkasjesikring og alder gir økt risiko for vannskader, jf. NS 3600.

Dusjsonen fungerer ved normal bruk, men det er økt risiko for vannansamling på gulv utenfor dusjsonen, samt risiko for at lekkasjevann ikke ledes til sluk og kan nå tilstøtende rom.

Baderomsgulv med tett dusjlist på gulv
PÅ TERRENG > BAD

Det må påregnes tiltak for å bedre lekkasjesikkerheten ved terskel.
Forbedring av fallforhold og utbedring av flis med bom anbefales.

Ved fremtidig oppgradering av våtrommet bør det etableres forskriftsmessig fall, tilstrekkelig høydeforskjell ved terskel og helhetlig løsning for sikker vannavrenning.

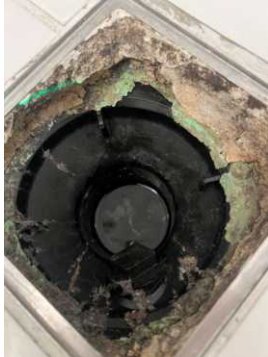
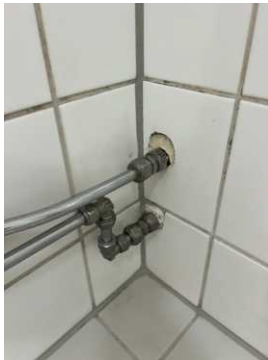
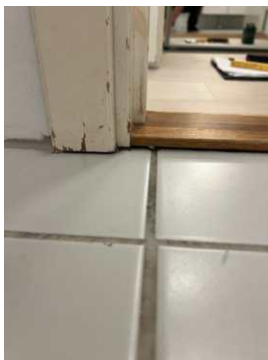
Usikker utførelse og høy alder innebærer økt risiko for fremtidige lekkasjer, som kan medføre fukt- og følgeskader på tilstøtende konstruksjoner.
Det anbefales å sikre tilfredsstillende lekkasjesikring ved terskel, samt løsning som sikrer at vann ledes til sluk.
Tiltak anses ikke akutt nødvendig ved rapporteringstidspunktet, gitt at det ikke er observert skade.
Ved fremtidig rehabilitering av våtrommet anbefales full utskifting av tettesjikt og sluk i henhold til gjeldende krav.

Sluk i dusj

Rørgjennomføring i dusjvegg uten tettesjikt/mansjett

Manglende membranoppbrett under terskel

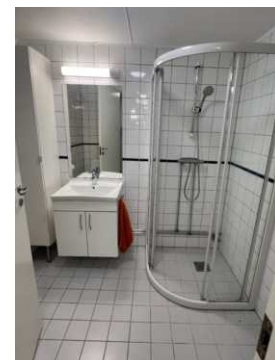
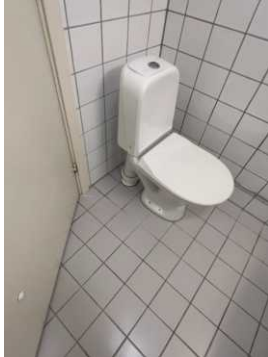
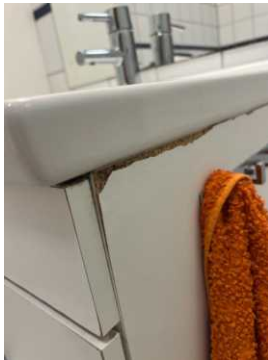
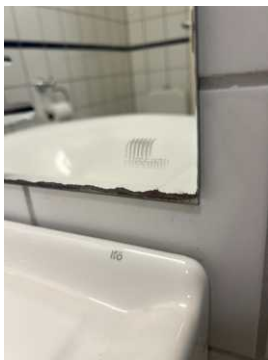
Armaturer med overskredet levetid gir økt risiko for lekkasje, drypp eller redusert funksjon.

Baderomsinnredning, dusjhjørne og veggskap

Gulvmontert toalett

Svelling grunnet fukt

Speilkorrosjon

Det anbefales å påregne utskifting av armaturer og gradvis oppgradering av innredning i henhold til ønsket standard. Full fornyelse vil normalt være aktuelt i forbindelse med fremtidig rehabilitering av våtrommet.

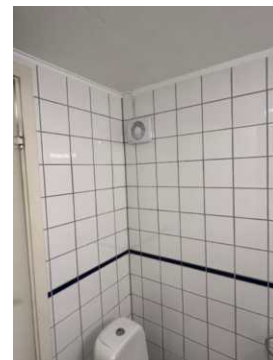
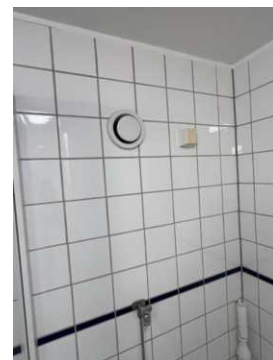
Ventilasjonskanaler er skjult og det foreligger ikke dokumentasjon på ventilasjonsprinsipper og løsninger, så ovennevnte vurdering er kun basert på visuell kontroll og enkel funksjonstest.

El. avtrekksvifte

Antatt tilluftsløsning fra ventilasjonsaggregat

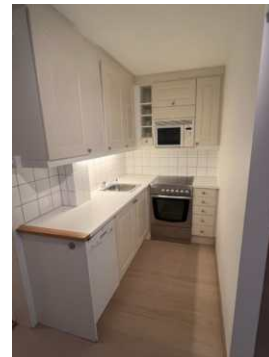
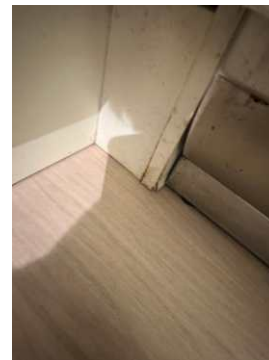
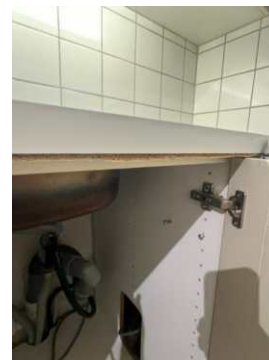
Innredninger bærer preg av en del bruksslitasje og fuktskjolder.

Det er påvist fuktskjolder/svelling i benkeplate mot benkeskap, samt generell bruksslitasje på innredninger og utstyr og svellinger grunnet vannsøl.

Kjøkkenet

Bruksskade

Oppsvulming av laminat grunnet vannsøl over tid

Kostnadsestimat: 100 000 - 200 000

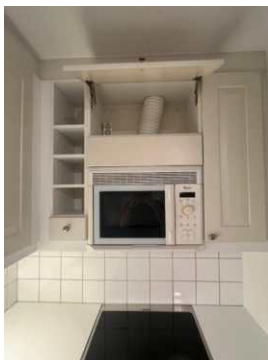
Det ble registrert luftbevegelse ved enkel prøvetesting, og ventilatoren fremsto som fungerende på befaringstidspunktet. Det er ikke observert forhold som indikerer mangelfullt avtrekk.

Avtrekksvifte i overskap

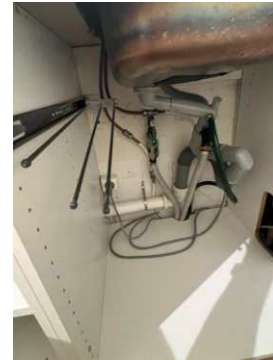
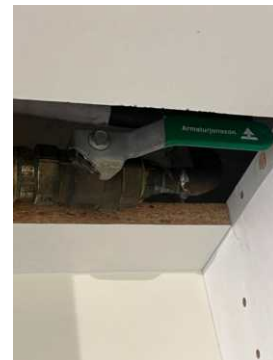
Det foreligger manglende dokumentasjon og begrenset innsyn i anleggets tilstand grunnet skjulte føringer. På bakgrunn av alder, observerte forhold og manglende dokumentasjon vurderes dette som et moderat avvik.

Røropplegg under kjøkkenkum

Hovedstoppekran i luke i kjøkkeninnredning

Eldre rørføringer gir økt risiko for fremtidige lekkasjer og følgeskader. Det bør påregnes behov for utskifting av gjenværende eldre røropplegg på sikt.

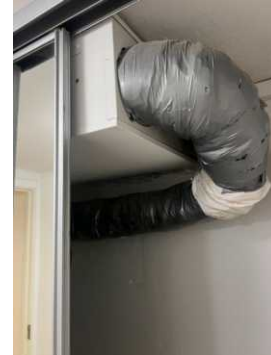
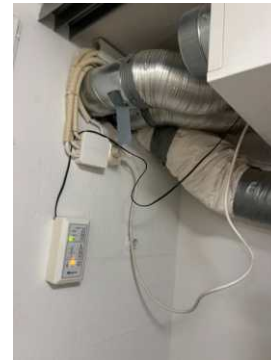
Aggregat i garderobeskap

TG1 – Ingen eller mindre avvik.

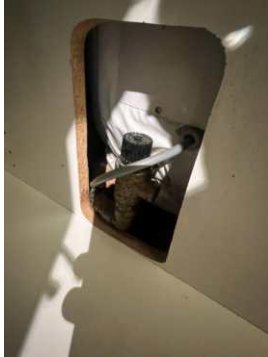
Varmtvannsbereder innbygget i kjøkkeninnredning.

Varmtvannsbereder bør gjøres tilgjengelig for kontroll for å avklare alder, teknisk tilstand og installasjon. Det anbefales å etablere lekkasjesikring, for eksempel i form av lekkasjestopper og/eller hensiktsmessig plassering med sluk, for å redusere risiko for vannskade.

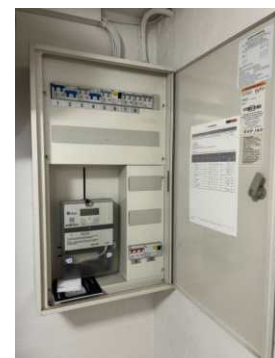
El. skap med aut. sikringer i garderobeskap

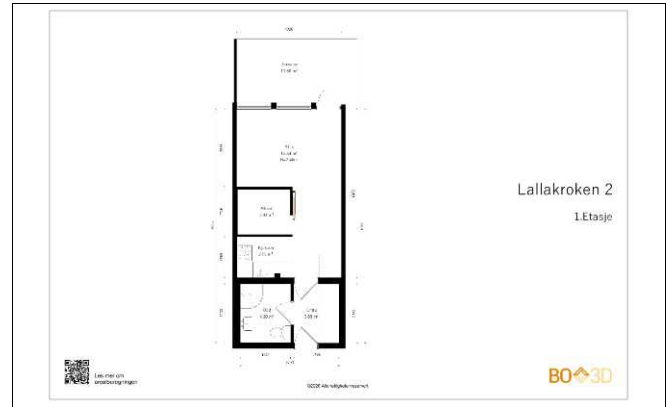
Dagens planløsning
