EKROMSKOGEN 16 C

Tilstandsrapport

# Tilstandsrapport

Halvpart av vertikaldelt tomannsbolig i Ekromskogen. Bygget med grunnmur i betong og støpt plate på mark i underetasjen. Videre konstruksjoner i tre, med utvendig liggende og stående kledning. Takkonstruksjon med W- takstoler, utvendig tekking med stål/aluminiumsplater. Sperretek, utvendig tekking med sveiset papp på tilbygg mot øst. Boligen har fått noen TG2 hvor enkelte av avvikene vil naturlig henge sammen med gjenværende brukstid på bygningsdelen. Det er funnet 1 stk. avvik som gir TG3, dette går på mye løse fliser på badegulv i underetasjen.

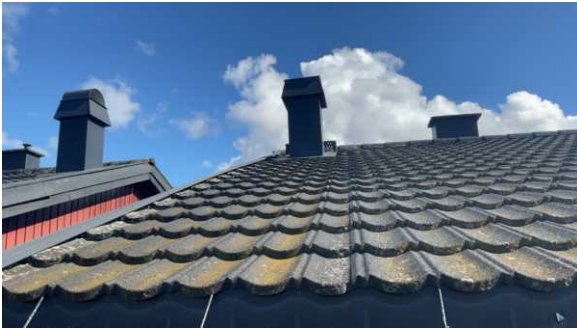
Stedvis noe mose.

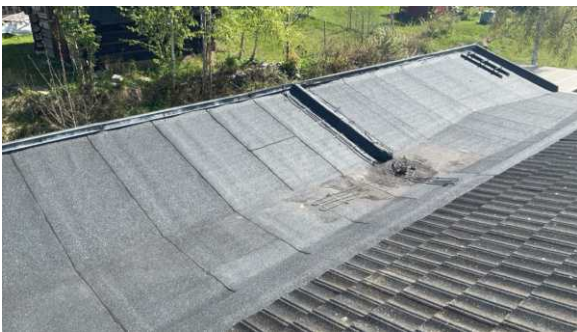
Sveiset papp på tilbygg mot øst.

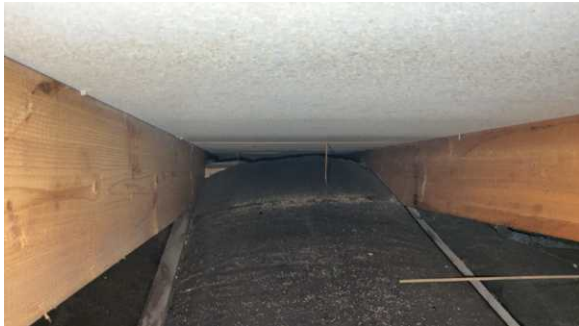
Begrenset ventilering fra loft til tilbygg.

Lokale utettheter i dampsperre bør tettes fra loftssiden.

God lufting av takkonstruksjonen kan hjelpe til med å fjerne eventuell fuktig luft som slipper gjennom innvendig dampsperre, noe som kan føre til rim/kondens og skader i konstruksjonen.

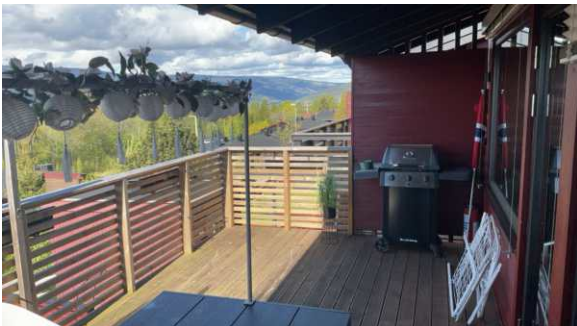
Balkong ut fra stue i 1.etasje med impregnert bjelkelag og mørre royal terrassebord. Rekkverk med liggende spiler og topprekke i treverk. Levegg mot sør og delvis mot nord. Balkongen er delvis takoverbygget.

Balkong 1.etasje.

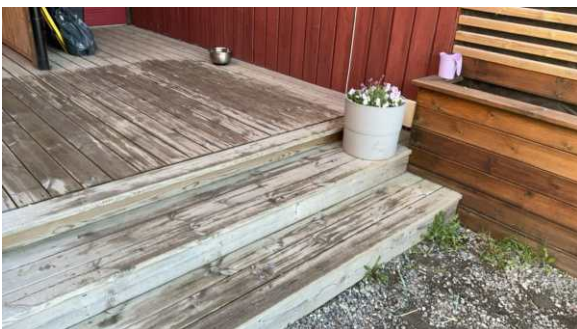
Enkel trapp i tre ut fra soverom nord/øst i 1.etasje, samt trapp ved inngangspartiet i underetasjen.

Ved inngangsparti.

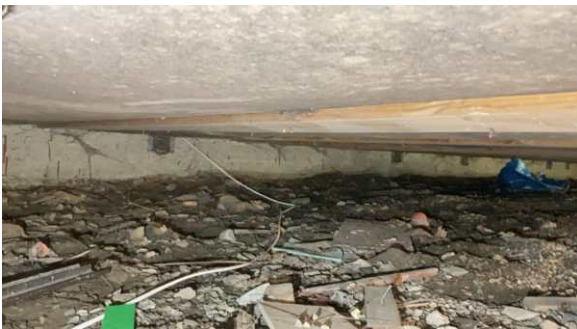
Bygningen har krypkjeller under trebjelkelag og stubbegulv under tilbygg mot øst i 1.etasje.

Krypkjeller.

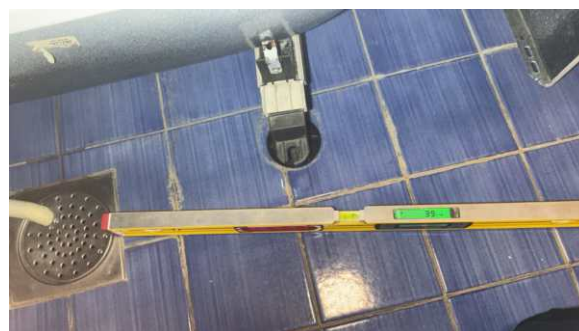
- Det er påvist avvik i krav til høydeforskjell/fall-løsning på våtrommet.

Gulvet har generelt noe fall mot sluk for leding av eventuelt lekkasjevann, så konsekvens av avviket er begrenset.

Fall mot sluk.

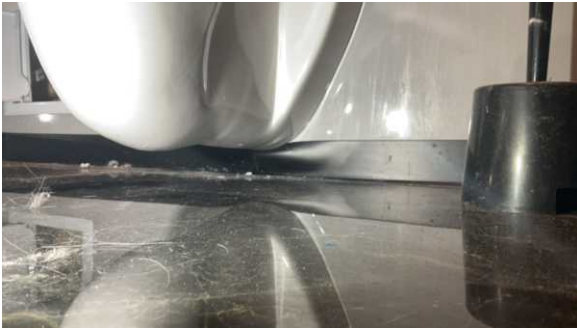
- Det er ikke påvist tilfredsstillende løsning for å synliggjøre lekkasje fra innebygget sistene.
- Toalettrom har kun naturlig avtrekk fra rommet, NS 3600 krever mekanisk avtrekk for å kunne gi TG 0/1.
- Toalettrom mangler tilluftsventilering, f.eks. spalte/ventil ved dør.

Ingen synliggjøring/lekkasjesikring.

- Mekanisk avtrekk bør etableres på toalettrom.
- Det bør etableres tilfredsstillende tilluft til toalettrom, f.eks. luftespalte ved dør e.l.
- Uten dreneringsløsning/lekkasjesikring kan lekkasjer pågå over lang tid uten å bli oppdaget. Dette kan føre til omfattende fuktskader i omkringliggende byggematerialer.

Lekkasjer fra innebygde sistener eller lignende må synliggjøres. I andre rom enn våtrom må lekkasjen i tillegg føre til at vannet stenges automatisk.

Det anbefales montering av lekkasjevarsler/stopper inne i vegg ved sistene, da det ikke er benyttet sistene med lekkasjesikring inne i vegg.

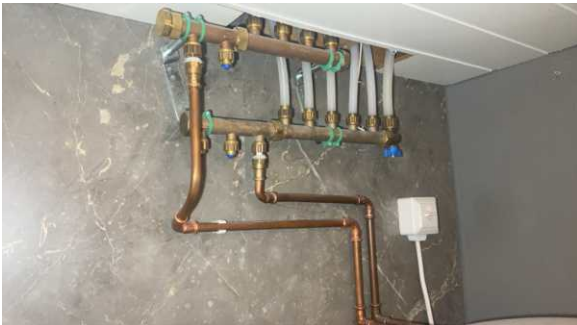
Samlestokker.

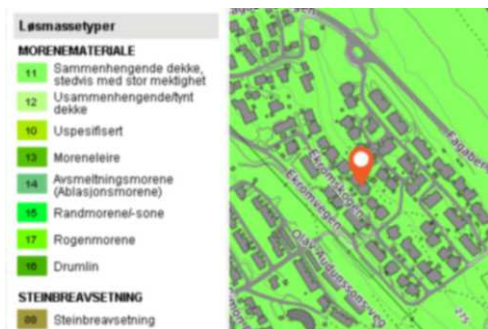
NGU

Løsmasser i området av morenemasser, i henhold til NGU.

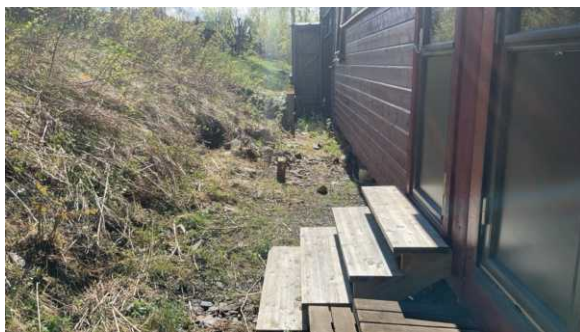
Dårlig fall fra bolig skaper større fukt/vannpåkjenning fra overvann som kan forringe levetid på mur/armering og føre til økt fuktnivå i kjelleren.

Relativt flatt under krypkjeller mot øst.

Terreng skal ha fall bort fra bygning slik at overflatevann ledes vekk. Fall på minst 1:50 (2 cm pr. meter) de første 3 meterne ut fra mur. Der terrenget gjør dette vanskelig, kan alternative tiltak være fall langs veggen og bort fra byggverket, avskjæringsgrøfter og lignende.

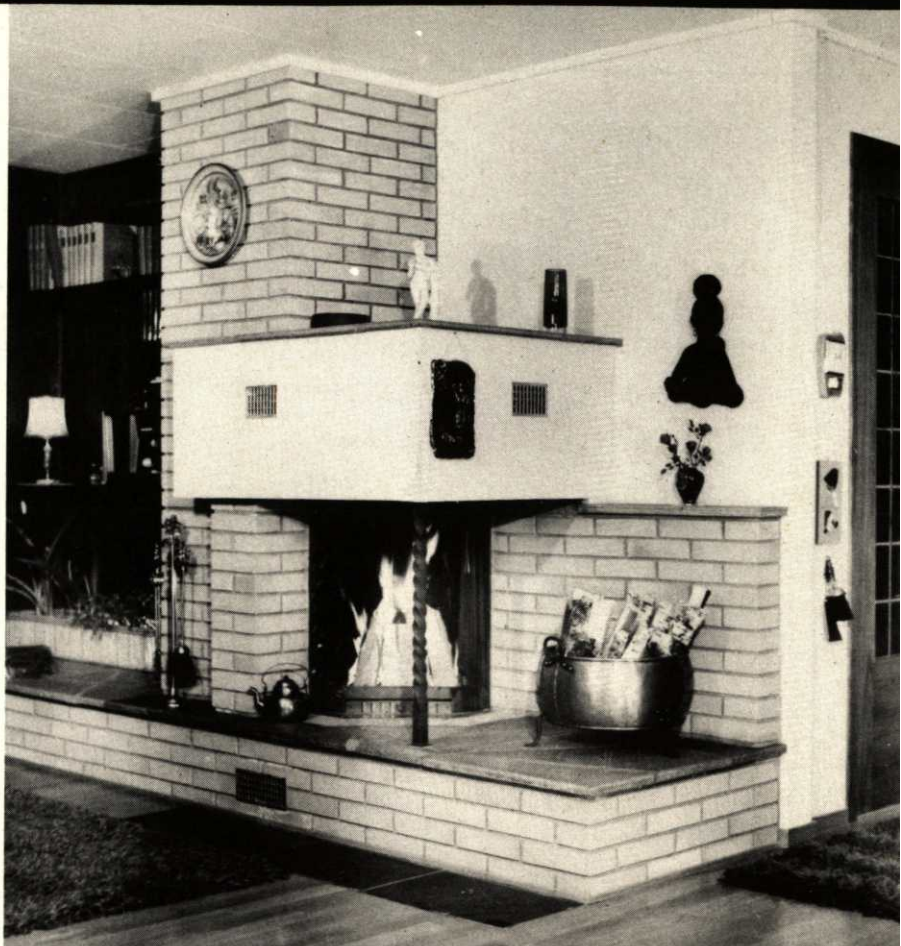
M=1:20

STILIG LØSNING MED ROMSLIG SOKKEL SOM KAN FORLENGES ETTER ØNSKE. UTFØRES I RØD ELLER GUL FASADETEGL, EVT. MURSKIFER. NB. DENNE MODELL KAN OGSÅ UTFØRES SPEILVENDT. VED BESTILLING MÅ DETTE ISÅFALL PRE-SISERES, SLIK AT "RETTE" PÅ SKIFERHELLENE KOMMER OPP. STOR TYPE AVBILDET.

LITEN TYPE INNTEGNET. MÅLENE FOR STOR TYPE I PARENTES ( ).
