**FJELLHEIMVEIEN 14**

Tilstandsrapport med energiattest

# gnr. 2011, bnr. 618

Befaringsdato: 08.05.2026

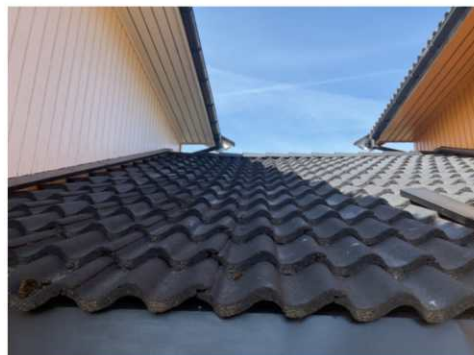
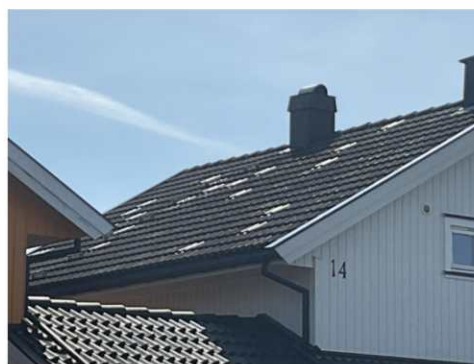
- Tidspunkt for utskiftning av undertak nærmer seg.
- Tidspunkt for utskiftning av takteking nærmer seg.

Når takteking og undertak begynner å bli gamle, øker risikoen for lekkasjer, noe som kan føre til omfattende og kostbare reparasjoner av underliggende konstruksjoner dersom en ikke foretar tiltak på konstruksjonene før dette oppstår.

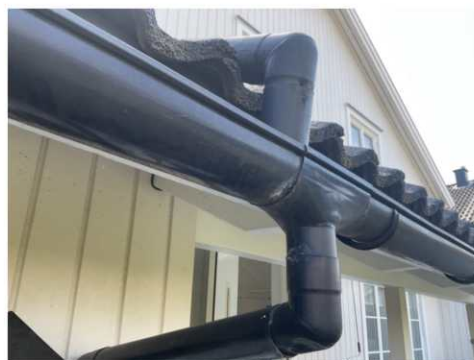
### TG 2 Nedløp og beslag

- Det er ikke krav om utbedring av snøfangere opp til dagens krav.
- Overvåk tilstanden jevnlig. For å få tilstandsgrad 0 eller 1 må beslag/renner/nedløp skiftes ut, men tidspunktet for når dette er nødvendig er vanskelig å si noe om.

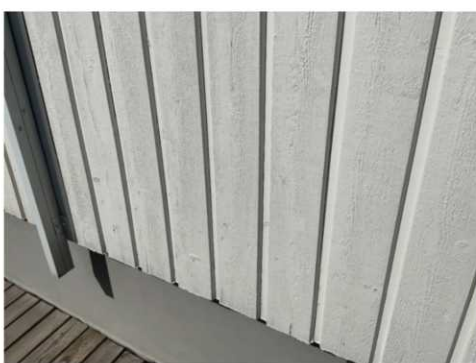
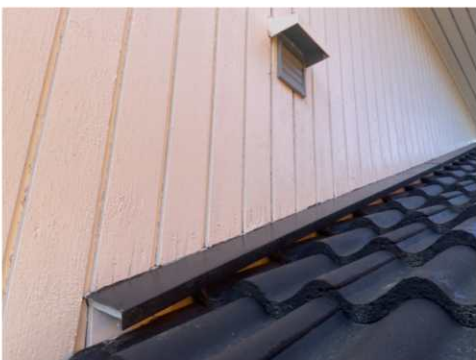
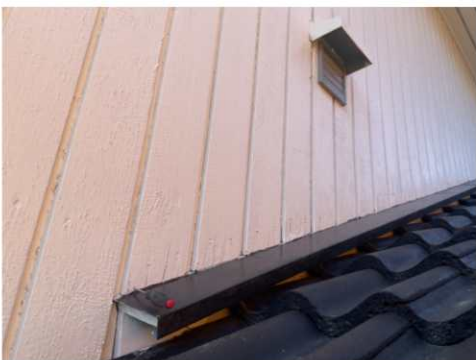
### TG 2 Veggkonstruksjon

- Uten tilstrekkelig lufting bak bordkledningen kan fuktighet som trenger inn bak bordene eller gjennom veggen innenfra ikke tørke opp. Dette skaper ideelle forhold for råtesopp og muggvekst.

Utskifting av enkelte kledningsbord må påregnes.

Utbedring av lufting av kledning må utføres når det skal byttes kledning på boligen.

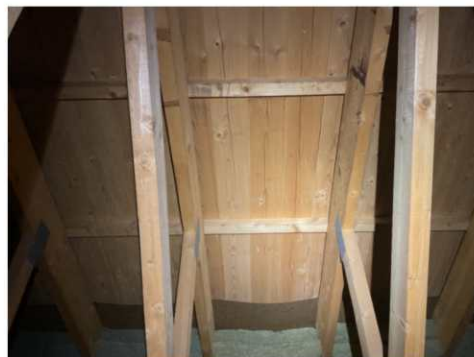
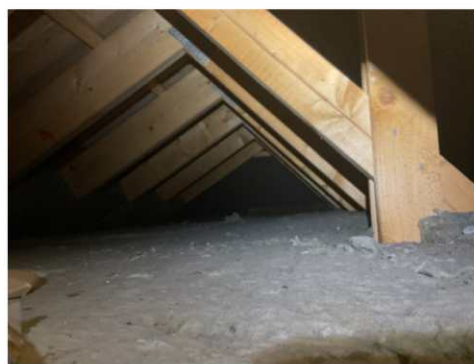
## TG 1 Takkonstruksjon/Loft

Takkonstruksjon med W-takstoler i tre.

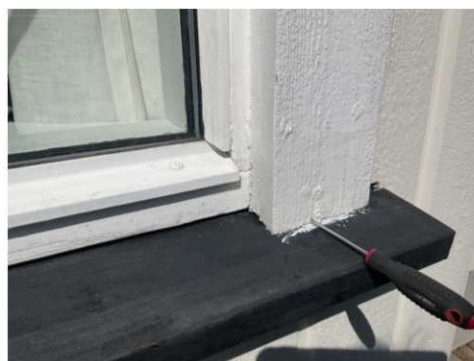
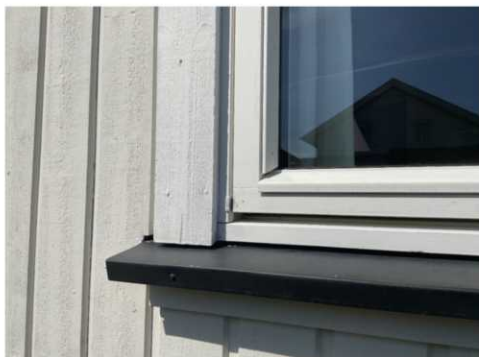
## TG 2 Vinduer

Belisting/kledning rundt vinduer er lagt tett mot vannbrett og beslag uten luftspalte. Dette kan gi fuktansamling og risiko for råte.

Det må regnes med utskifting av vinduer må grunnet alder og slitasje. Manglende luftspalte kan føre til fuktskader, opprett en luftspalte ved å justere eller kappe belisting/kledning. Sørg for god tetting rundt vinduer og kontroller jevnlig for fuktskade.

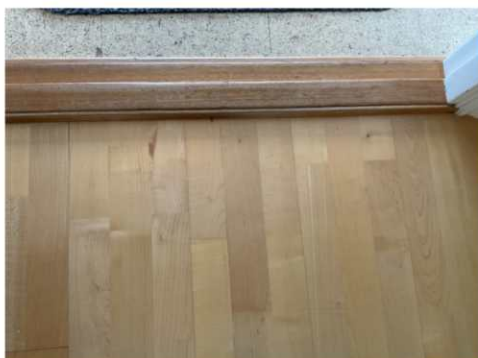
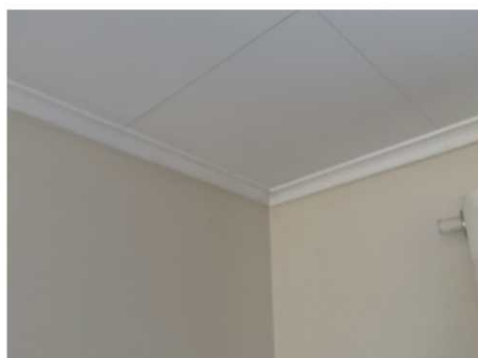
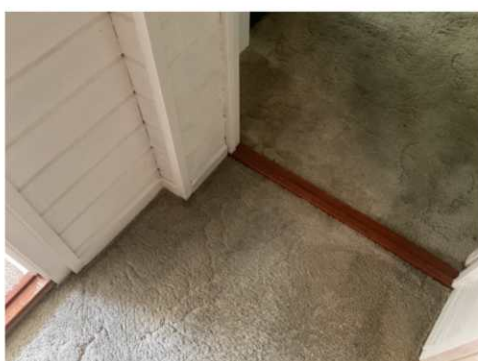
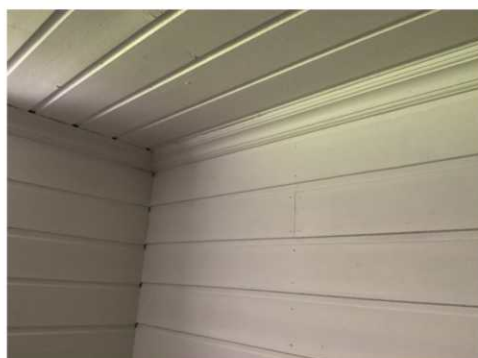
## TG 1 Overflater

Innvendige gulvoverflater bestående av parkett, laminat og betong.  
Innvendige veggoverflater og himlinger bestående av malt panel og malte plater.  
Normal slitasje på overflater.

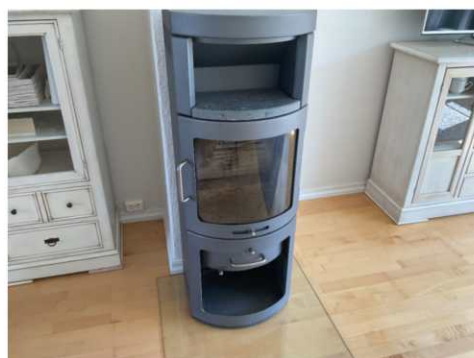
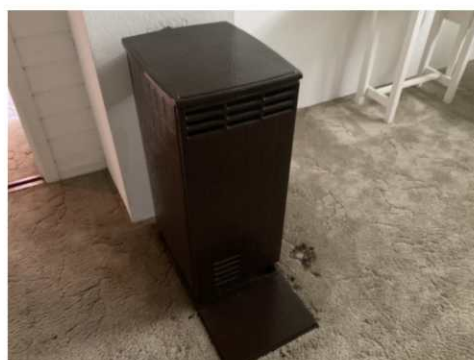
Boligen har elementpipe, vedovn og kamin.

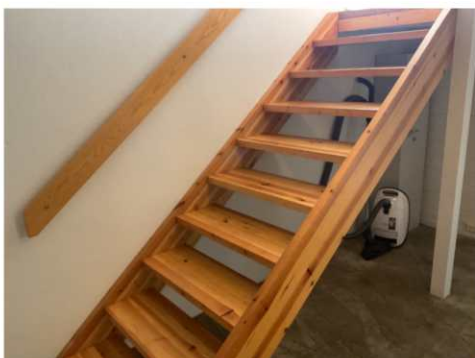
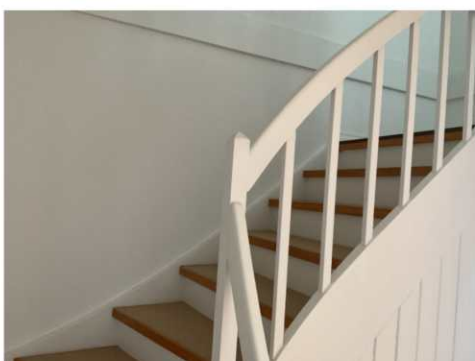
## TG 1 Innvendige trapper

Boligen har lakkert tretrapp til kjeller og malt tretrapp til 2. etasje.

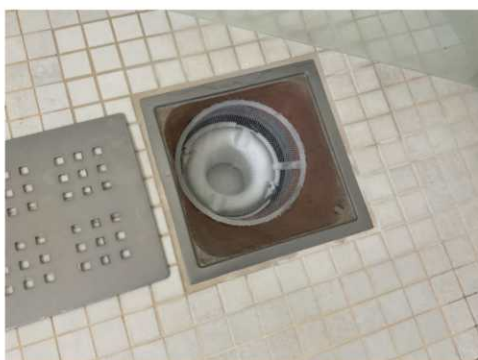
## TG 1 Sluk, membran og tettesjikt

Badet har plastsluk og smøremembran med ukjent utførelse.

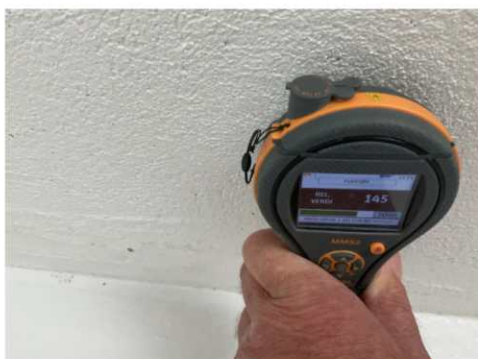
### TG 3 Generell

Vaskerom med malt betonggulv, vegger med malt mur og malt panel i himling. Ingen dokumentasjon.  
Byggeforskrifter fra før 1997. TG 3 settes automatisk grunnet alder, 25 år eller eldre. Ingen dokumentasjon.  
Hulltaking er ikke foretatt da det ikke er fysisk mulig pga. tilliggende konstruksjoner (murvegger). Det ble ikke observert tegn til fukt på bad på befaringsdagen. Det ble benyttet fuktmåler på overflater.

Hulltaking er ikke foretatt da det ikke er fysisk mulig pga tilliggende konstruksjoner (murvegger). Det ble ikke observert tegn til fukt på bad på befaringsdagen. Det ble benyttet fuktmåler på overflater.

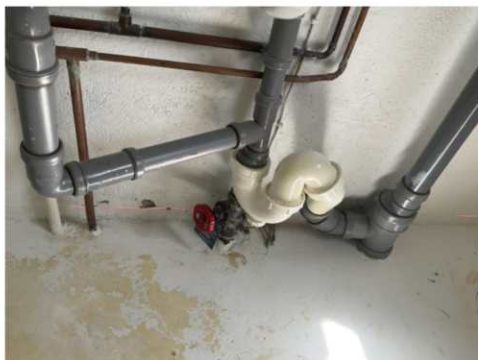
#### ! TG 2 Vannledninger

Det er ikke behov for utbedringstiltak siden anlegget fungerer i dag, men ut ifra alder kan skader plutselig oppstå på eldre anlegg.

- I forbindelse med oppgradering av våtrom vil det være naturlig med utskiftning av rør.

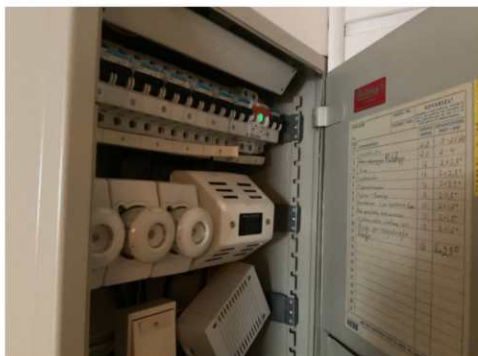
## Elektrisk anlegg

Sikringsskap med skru og automatsikringer plassert i gang i kjeller, totalt 12 kurser i henhold til kursfortegnelse, inkludert hovedsikring.

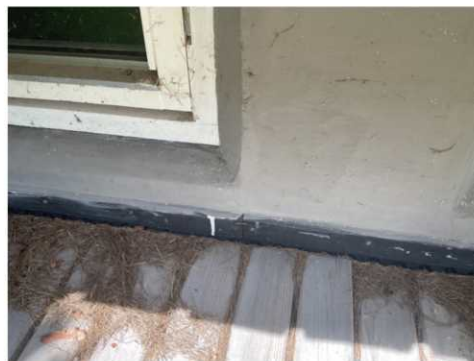
## 1 TG 2 Fuktsikring og drenering

For fuktsikring mot mur er det benyttet Platon grunnmursplast. Det antas at det er benyttet drenering i plast.

- Tiltak for redreting rundt boligen kan ikke utelukkes.

Kantlist må monteres.

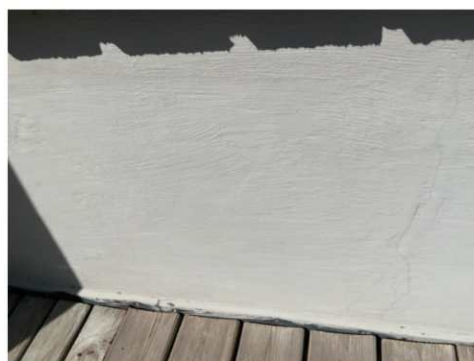
## 1 TG 2 Grunnmur og fundamenter

- Det er påvist sprekker i murte/pussede fasader.

- Lokal utbedring må utføres.
