PRIVATMEGLEREN
ØSTBØ & KALDHEIM

SKAGEGATA 40

Tilstandsrapport

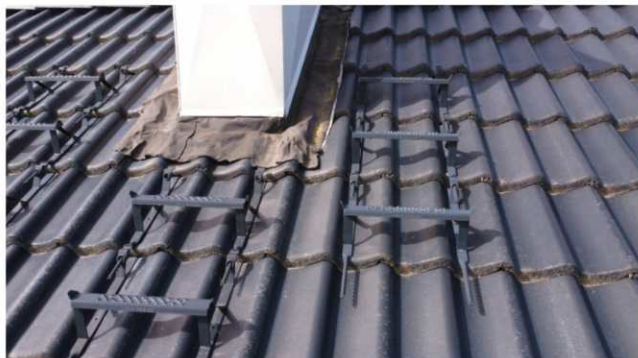
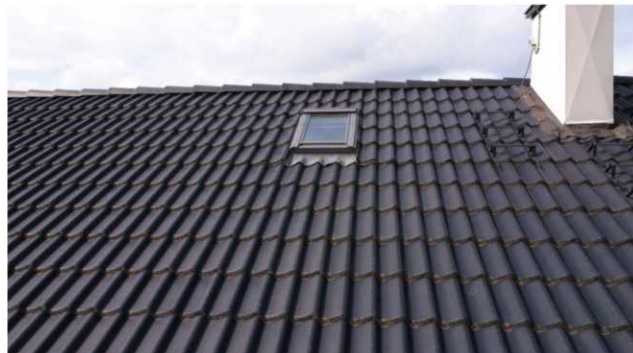
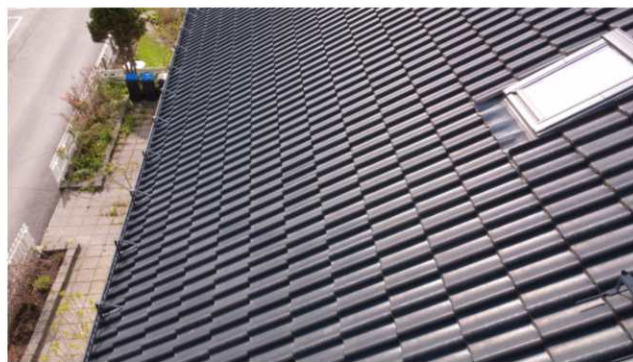
Taktekkingen er av betongtakstein. Taket er besiktiget fra bakkenivå. Siden taket (takkonstruksjon, taktekkning og skorstein) kun er observert fra bakkenivå, er vurderingen begrenset av dette. Det er ikke sikkerhetsmessig forsvarlig å bevege seg ut på taket eller observere fra stige. Selv om det ikke er avdekket skader under befaringen, betyr ikke dette at det ikke foreligger skader som en besiktigelse på taket kan avdekke. Vær oppmerksom på denne risikoen. En undersøkelse av taket kan utføres av en fagperson under tilstrekkelige sikkerhetsforhold. Eier har opplyst at taket ble fornyet i 2023 i regi av borettslaget. TG1 er satt som følge av alder på tekkingen, påpeker at bygningsdelen inngår i borettslagets ansvarsområde, anbefaler derfor og innhente mer informasjon fra de om totalt omfang av utbedringer som ble utført.

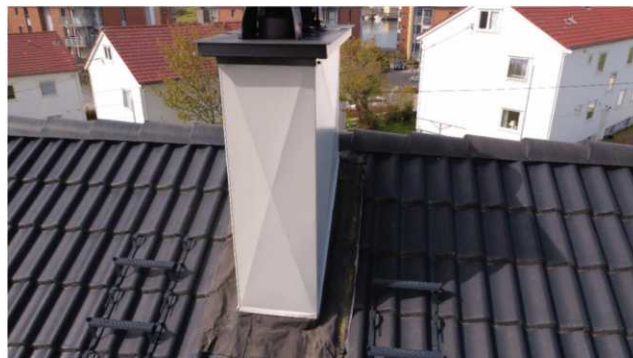
TG 2 Nedløp og beslag

Vurdering av avvik:

Snøfangere anbefales montert for å sikre mot nedfall av snø/is i områder der folk kan oppholde seg. Slikt tiltak burde vært utført når tekkingen ble fornyet i 2023.

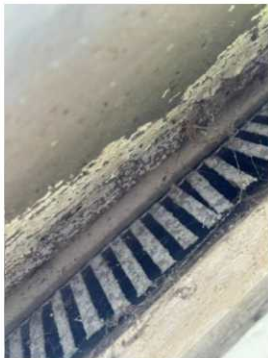
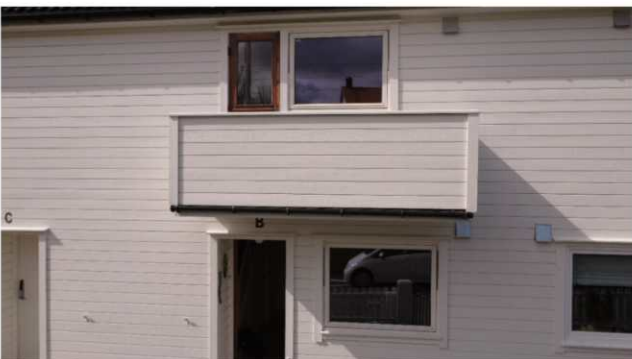
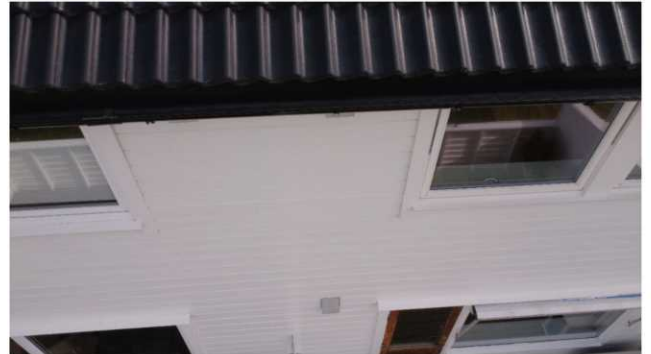
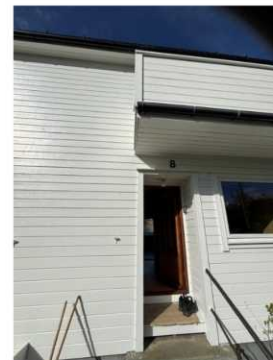
TG 2 Veggkonstruksjon

Vegger med bordkledning fremstår i ok tilstand, det avdekkes ikke spesielle avvik ved befarings.

Som følge av alder for veggkonstruksjoner kan det ikke utelukkes skjulte skader/avvik, det utføres ikke destruktive tiltak ved befarings, og det er derfor begrenset mulighet til å avdekke skader i lukkede konstruksjoner.

Som følge av alder for veggkonstruksjoner bør kjøper være oppmerksom på denne risikoen, det anses veldig positivt at kledningen er blitt fornyet i nyere tid. Hvilke vurderinger/utbedringer av veggkonstruksjoner som ble utført ved fornyelse av kledning er ukjent for takstmann.

Anbefaler og kontakte borettslaget for mer informasjon om utført vedlikehold/utskiftinger.

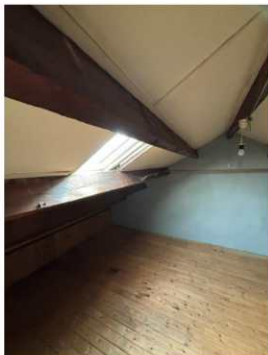
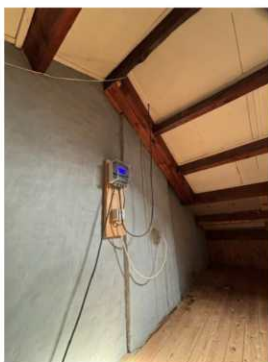
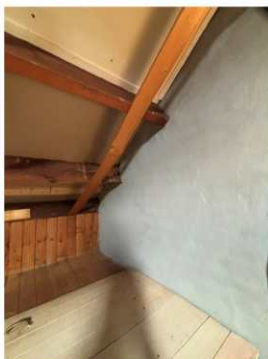
TG IU Takkonstruksjon/Loft

Takstmann kan kun besiktige takåsene på loft. Det avdekkes ikke spesielle avvik.

Det registreres noe boremel på loft etter skadedyr i trevirke, ved befarings registreres det ikke forhøyet fuktinnhold i trevirke, og skadene fremstår til å være fra historiske angrep, slike forhold kan derimot ikke helt avklares uten ytterligere undersøkelser over tid.

Ved pipegjennomføring i tak registreres det noe renninger, dette er tørt ved befarings og anses derfor som historiske avvik, situasjonen må overvåkes noe over tid for å bekrefte dette.

Loftskonstruksjoner bør overvåkes noe ekstra som følge av alder.

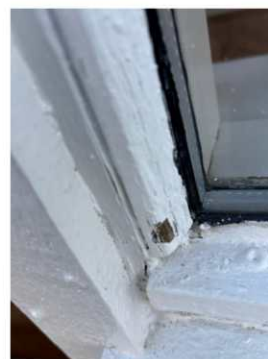
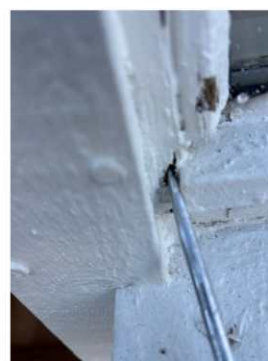
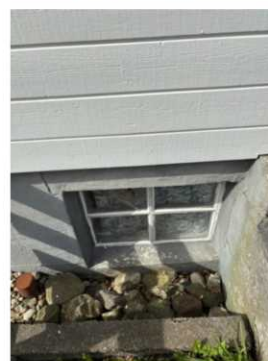
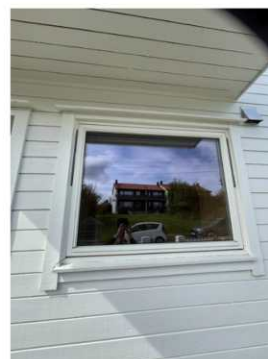
TG 2 Vinduer

Stort vindu i stue er eldre og bærer preg av dette, spesielt i nedre kant registreres noe påstartede råteskader for glasslister og karm. Vinduet bør skiftes da tilstand nå gir økt risiko for fuktskader til tilliggende konstruksjoner.

Kjellervinduer er eldre og har større elde, utskifting anbefales utført. Da dette kun er en grovkjeller vil en normalt kunne utsette utskiftinger noe lenger som følge av bruken og lavere risiko for skader som følge av avvik/lekkasjer tilknyttet vinduer.

Avviket gjelder for boligens eldre vindu i stue, samt for vinduer fra byggeår i kjeller.

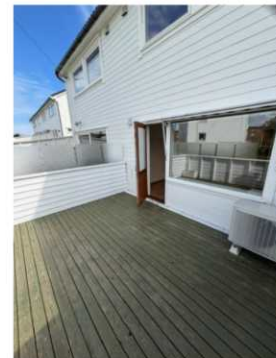
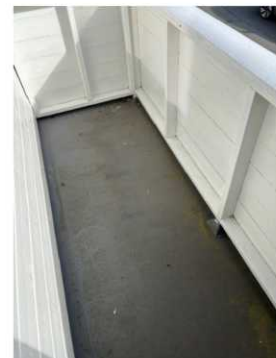
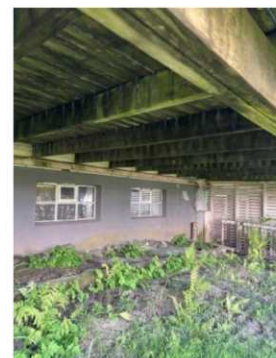
TG 2 Balkonger, terrasser og rom under balkonger

Det er balkong av bjelkelag i tre med adkomst fra stue. Terrassen har tekking med terrassebord. Det er rekkverk i tre. I 2 etg er det liten luftebalkong oppført i trekonstruksjoner. Balkongen har tekking med pvc membran. Alder for membranen er ukjent men denne er fornyet i noe nyere tid. Det er rekkverk i tre.

Terrassen er noe underdimensjonert vurdert mot dagens typiske utførelser, det anbefales noe forsterkning da denne kan oppleves noe myk, men det avdekkes ikke avvik som tilsier at det må utføres tiltak.

Takstmann kjenner ikke til alder for PVC tekking på balkong, det avdekkes ikke avvik, overvåk tilstanden ekstra.

Terrassen anbefales noe forsterket i bjelkelagskonstruksjon.

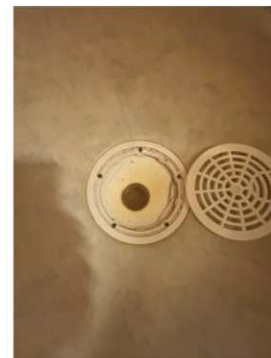
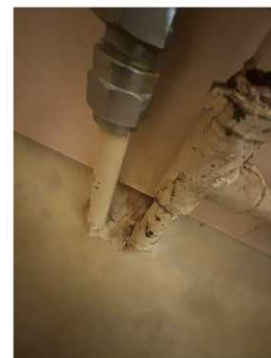
ETASJE 2 > BAD

Rommet har dusj montert på veggbereder.

Det er baderomsplater, gulvbelegg, og plastsluk.

Det registreres ikke alvorlige skader på rommet ved befarings. rommet har synlig vinylbelegg, altså kan en overvåkes istuasjonen noe ekstra. Frem til rommet skal renoveres anbefales det og sette inn dusjkabinett, dusjing rett på vegg/gulv for så gamle våtrom anbefales ikke da tettesjiktets alder tilsier at risiko for utettheter er betydelig forhøyet. Gjennomføringspunkt for vannrør i dusjsonen i gulvet er et ekstra utsatt punkt som bør overvåkes ekstra.

TG3 er satt som følge av alder for rommets tettesjikt, rommet bør nå renoveres.

Kostnadsestimat: 200 000 - 500 000

- Våtrommet må oppgraderes for å tåle normal bruk etter dagens krav.

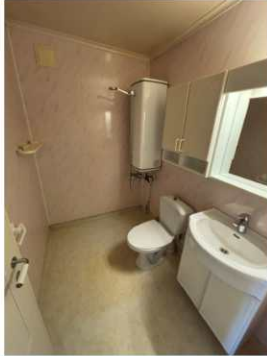
TG 2 Tilliggende konstruksjoner våtrom

Det anses nå forhøyet risiko for at skader til tilliggende konstruksjoner kan oppstå, dette som følge av alder for rommets tettesjikt.

For å få TGO må våtrommet renoveres slik at tilliggende konstruksjoner tilfredsstillende beskyttes mot fuktpåvirkning.

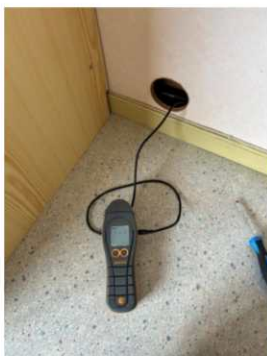
KJELLER > VASKEKJELLER

Rommet er plassert i grovkjeller, og bruken kombinert med plassering i bygget gir ikke spesielt stor skaderisiko for boligen. Takstmann hensyntar ikke slike forhold i stor grad, og må vurdere rommet som et våtrom. Rommet har ikke tettesjikt og gis derfor TG3. Et våtrom uten etablert tettesjikt beskytter ikke rommet, og tilliggende konstruksjoner mot fukt.

Vær ekstra oppmerksom på at dette rommet ikke har tettesjikt, og ikke er utført som et våtrom ihht dagens krav/forventninger. I en lekkasjesituasjon er det ingenting som hindrer vann fra å gå til tilstøtende rom.

- Våtrommet må totalrenoveres. Alle forhold med tettesjikt, våtsone, sluk m.m. må dokumenteres.
- Manglende oppgradering av våtrommet medfører høy risiko for at konstruksjonene ikke vil tåle vanlig bruk av vann eller lekkasjer. Dette kan føre til fuktskader på tilstøtende konstruksjoner.

Kostnadsestimat: 200 000 - 500 000

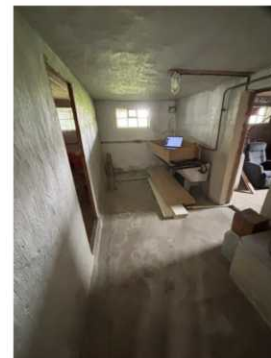
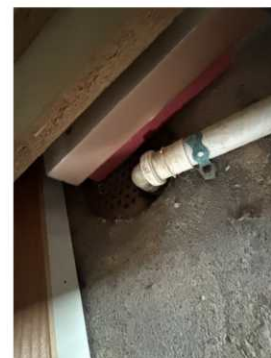
Tilliggende konstruksjoner våtrom

Rommet er utført i murkonstruksjoner. Det avdekket ingen visuelle tegn til pågående lekkasjer eller fuktskader tilknyttet rommet.
