SKIBHEIVEIEN 22

Tilstandsrapport

# Skibheiveien 22, 4900 TVEDESTRAND

Selveier enebolig på festetomt, bygget i  
1972

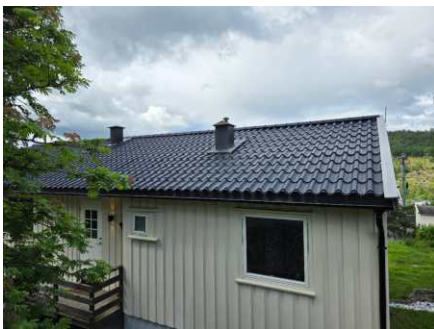
Taktekkingen er av steinbelagte stålplater. Taket er besiktiget fra bakkenivå. Siden taket (takkonstruksjon, taktekking og skorstein) kun er observert fra bakkenivå, er vurderingen begrenset av dette. Det er ikke sikkerhetsmessig forsvarlig å bevege seg ut på taket. Selv om det ikke er avdekket skader under befaringen, betyr ikke dette at det ikke foreligger skader som en besiktigelse på taket kan avdekke. Vær oppmerksom på denne risikoen. En undersøkelse av taket kan utføres av en fagperson under tilstrekkelige sikkerhetsforhold.

Det er påvist noe begynnende rust på takplater og farmerskruer.

- Overvåk tilstanden jevnlig. For å få tilstandsgrad 0 eller 1 må tekkingen skiftes ut, men tidspunktet for når dette er nødvendig er vanskelig å si noe om.
- Når taktekking og undertak begynner å bli gamle, øker risikoen for lekkasjer, noe som kan føre til omfattende og kostbare reparasjoner av underliggende konstruksjoner dersom en ikke foretar tiltak på konstruksjonene før dette oppstår.

Overflater med begynnende rust bør overflatebehandles for å hindre videre rustdannelse og forlenge levetiden på taket. Dersom rusten utvikler seg, kan det føre til lekkasjer og skader på underliggende konstruksjoner.

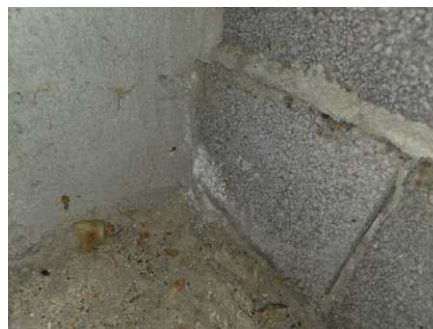
### Vurdering av avvik:

- Det er påvist avvik som tilsier at det bør foretas tiltak på enkelte dører.

Svelling i underkant av badersdør bør utbedres for å hindre videre skade og redusere risiko for fuktskader.

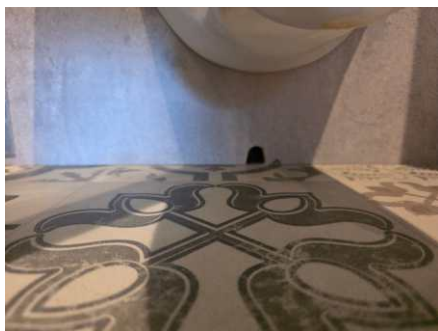
Innkassingen til det vegghengte toalettet har baderomsplater som går helt ned til vinylbelegget på gulvet, og er derfor ikke fuktsikret i underkant. Baderomsplater som ikke er beskyttet i underkant, vanligvis med aluminiumslist og fugemasse, kan trekke opp vann fra gulvet.

Baderomsplater fra innkassing til toalett er ført helt ned til gulvet.

Det bør etableres fuktsikring i underkant av baderomsplatene, for eksempel med aluminiumslist og fugemasse, for å hindre at platene trekker opp vann fra gulvet.

Konsekvensen av manglende fuktsikring er økt risiko for fuktskader og oppsprekking i platene, noe som kan føre til skjulte skader i konstruksjonen over tid.

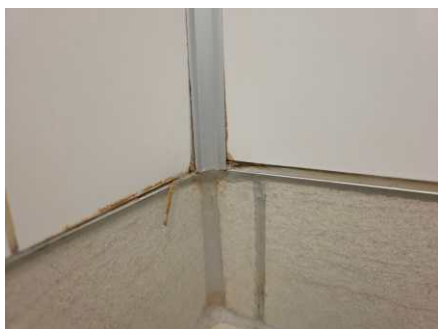
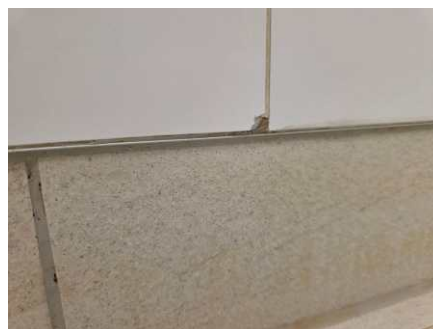
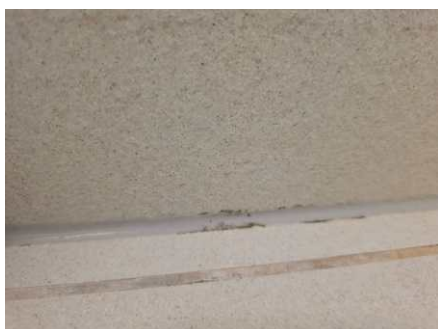
- Det er avvik:
- Det er påvist svertesopp i silikonfuger.

Løse silikonfuger bør utbedres for å hindre vanninntrengning og følgeskader i tilstøtende konstruksjoner.

Skallet på baderomsplaten bør kontrolleres og eventuelt utbedres for å sikre at det ikke oppstår fuktskader.

Malingsflass på taklister kan tyde på utilstrekkelig ventilasjon, og det anbefales å forbedre ventilasjonen for å redusere risiko for fuktskader og soppdannelse.

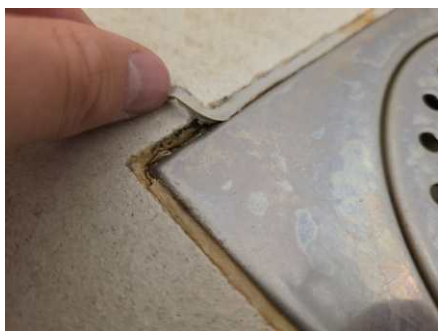
- Det er påvist at flisfuger har riss/sprekker.
- Svertesopp er registrert

- Slike riss/sprekker kan indikere bakenforliggende fuktskader, og konstruksjonen bør observeres jevnlig for å vurdere utvikling.
- Overflater må rengjøres.

Riss og sprekker i flisfuger bør utbedres for å redusere risikoen for vannskader og videre forringelse av gulvet.

Svertesopp bør fjernes, da dette kan påvirke det estetiske uttrykket og indikere fuktproblemer.

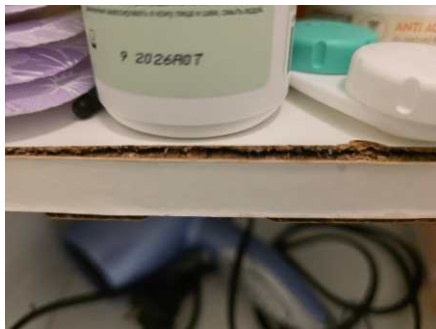
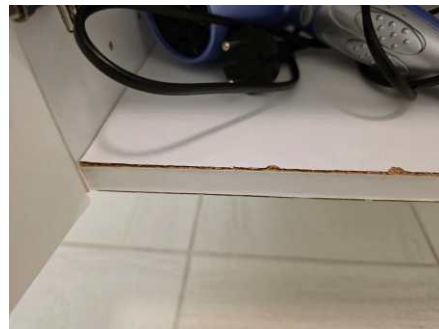
- Det er påvist skader på innredning.

Det er registrert svelling og skader på innredningen.

Det bør foretas lokal utbedring eller utskifting av skadet innredning for å hindre videre forringelse og redusere risikoen for fuktskader.

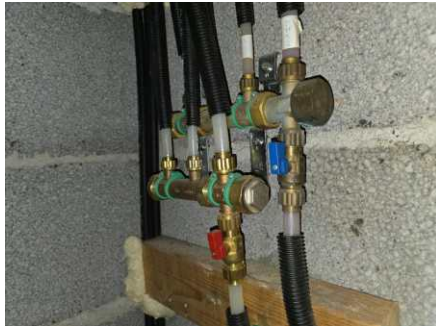
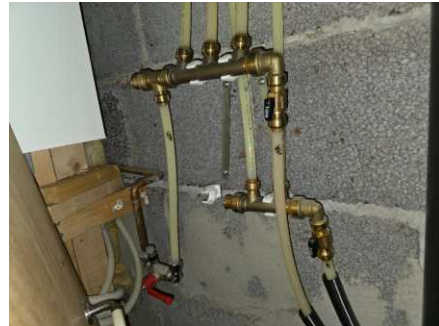
Innvendige vannledninger er av plast (rør-i-rør), og det er funnet rørfordelere i et mindre teknisk rom i underetasjen. Her er også stoppekraner. Rør-i-rør-systemet er ikke samlet i rørskap som kan synliggjøre eventuelt lekkasjevann på egnet sted. Det anbefales å montere en vannstopper i dette rommet for å redusere risikoen for lekkasjer.

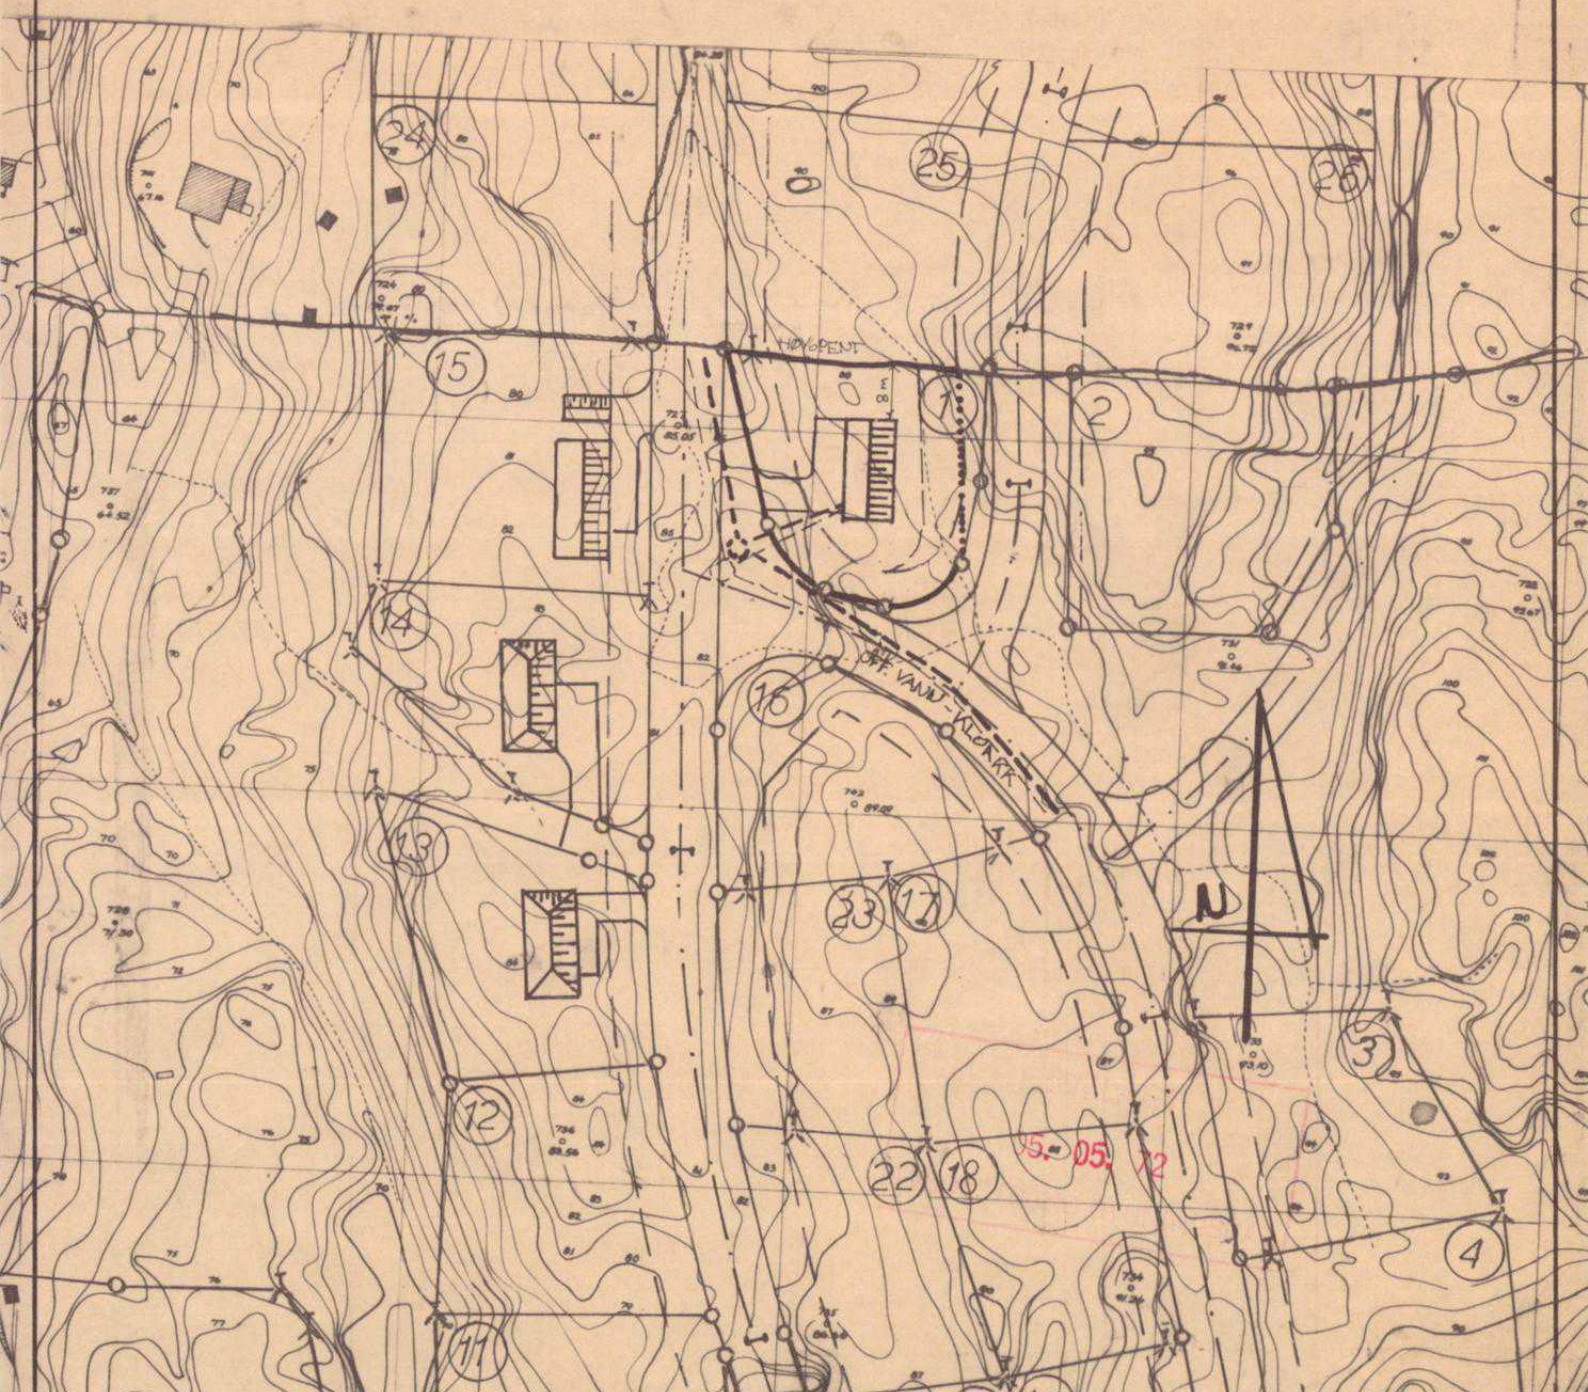
SITUASJONSPLAN FOR SKIBEHEIA NR.1  
 SKIBEHEIA BYGGEFELT  
 GNR. 30 BNR.12, TVEDESTRAND  
 SKALA 1:1000  
 BYGGERRE: ØYVIND KYEIM  
 4900 TVEDESTRAND
