**SADELVEIEN 7**

Tilstandsrapport

Sadelveien 7, 1615  
FREDRIKSTAD

Selveier enebolig på festetomt, bygget i 1987

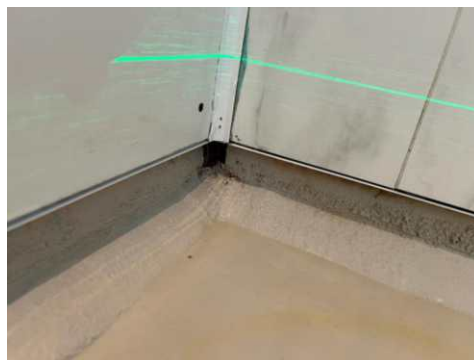
### Vurdering av avvik:

- Det er påvist avvik i fallforhold til sluk i forhold til krav i forskrift på befaringstidspunktet.

- Et bad med manglende/reduert fall til sluk blir mindre funksjonelt og sikkert for brukeren. Dette kan medføre stående vann på gulvet, vann som ikke ledes effektivt til sluket, økt risiko for at vann renner ut av rommet og redusert sklisikkerhet på gulvet.
- Det bemerkes at fall er noe mm under krav. Dette kan medføre at vannsøl utenfor dusjsone ikke renner til sluk. Det er en mulighet for at dette bruker litt tid på og tørke opp. Eventuelt må det tørkes opp. Selv om fall på gulv har avvik fra krav, kan rommet brukes til hygieniske aktiviteter.

- Til tross for avviket i fall/høydeforskjell til sluk, vil gulvet fortsatt kunne lede vann mot sluket, men med redusert effektivitet. Dette kan potensielt øke risikoen for vannansamling i enkelte områder av våtrommet.
- Dette må utbedres så ikke konstruksjonen skades ytterligere.

Kostnadsestimat: 100 000 - 200 000

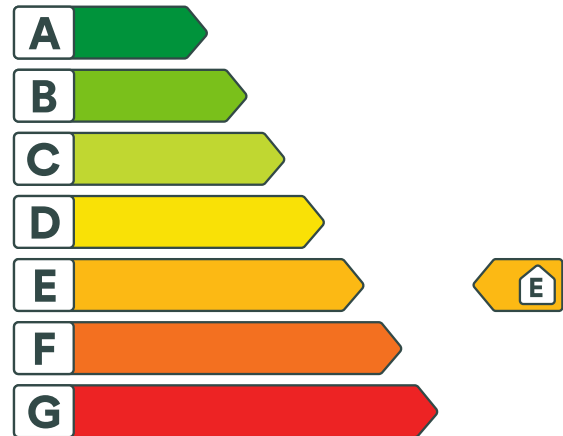
## Om energikarakteren

Energikarakteren angir bygningens samlede energitilstand, hensyntatt bla. isolasjonsstandard for bygningskropp, ventilasjons- og oppvarmingsløsning. Energikarakteren er teoretisk beregnet ut fra standardisert bruk, standardiserte ventilasjonsluftmengder og standard referanseklima med utgangspunkt i klimadata fra Oslo-området. Den gjenspeiler ikke nødvendigvis faktisk energibruk, eller hvor høye energikostnader som kan forventes.
