PRIVATMEGLEREN
PARK

STEINGRIMS VEI 23 B

Tilstandsrapport

Tomannsbolig - Byggeår: 2022

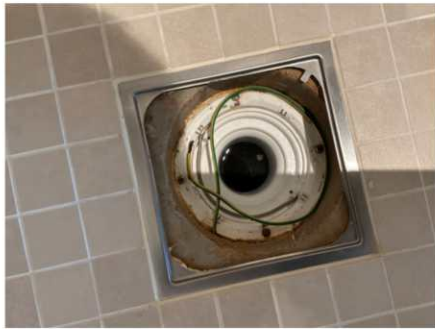
2. ETASJE > BAD

Badet er nyoppført. - Hulltaking er ikke foretatt.
Ingen unormale forhold observert ved bruk av fuktsøker.

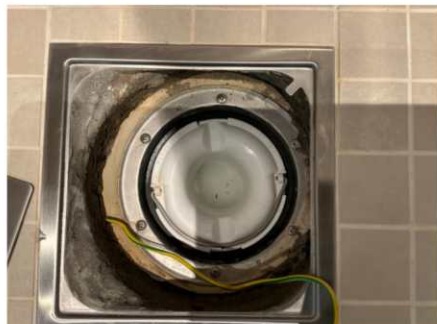
2. ETASJE > BAD 2

Badet er nyoppført. - Hulltaking er ikke foretatt.
Ingen unormale forhold observert ved bruk av fuktsøker.

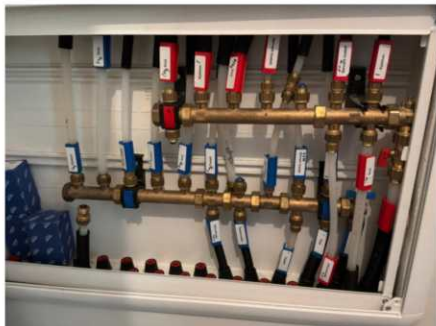
Rør-i-rør system.

Fordelerskap er plassert i garderobe i 1. etasje.
