**JACOB AALLS GATE 3 B**

# Jacob Aalls gate 3B, 0368 OSLO

Tilstandsrapport

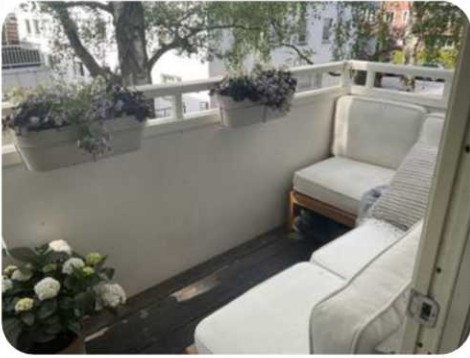
### 6.1 Balkong, terrasse, platting

Det er ikke registrert skader eller behov for tiltak.

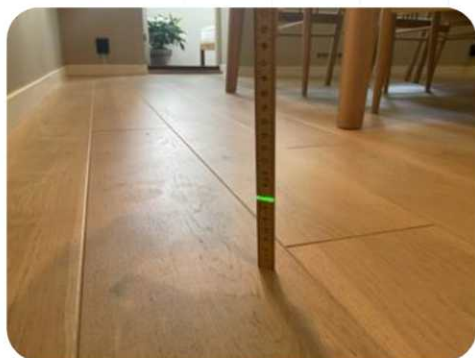
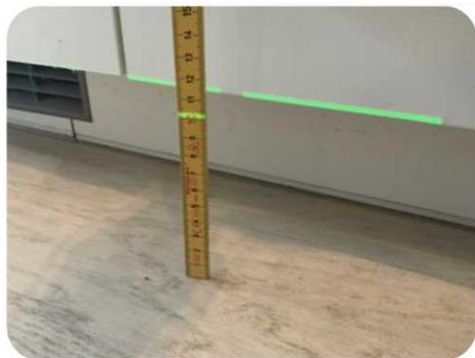
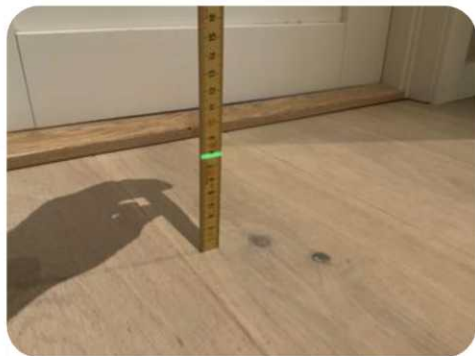
## 6.3 Etasjeskille og gulv på grunn

Er det påvist nedbøy, skjevheter eller svikt i etasjeskille/gulv?

Ja

TG-3

Høydeforskjellen er utenfor standardens krav for retningsavvik.

TG3 gis med bakgrunn i standardens krav til godkjente måleavvik.

Anbefalte tiltak: For å få lavere tilstandsgrad må høydeforskjeller rettes opp. Det vil imidlertid sjelden være økonomisk rasjonert som et enkeltstående tiltak i en bolig som dette.

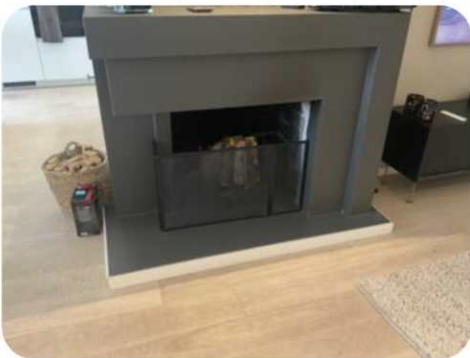
## 6.4 Ildsted/Skorstein

Visuell kontroll viser ingen sprekker eller tegn til skader i pipemur.

Det er fremlagt rapport fra brann/feiervesen datert 2025, uten behov for tiltak men med en anbefaling.

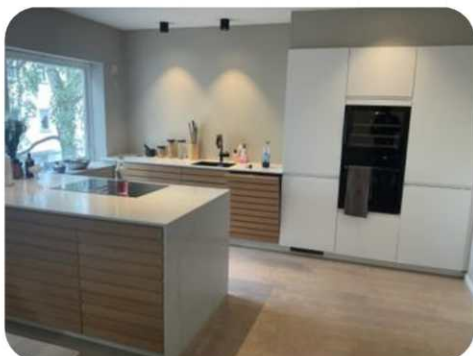
## 6.5 Kjøkkenet

Innredningen fremstår i funksjonell og tilfredsstillende stand. Det ble ikke registrert synlige tegn til fukt eller skader i utsatte områder på befaringsdagen.

Komfyrvakt og lekkasjesikring er montert.

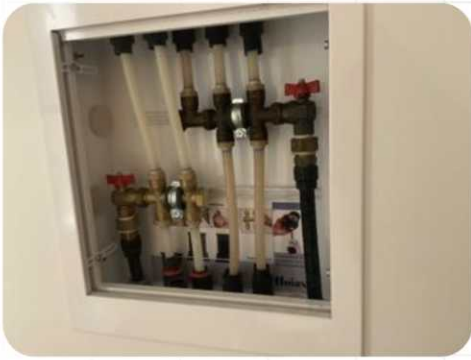
## 6.7 Vannledninger

Vannrør har en lav alder med minimal risiko for skader/lekkasjer.

Denne merkingen er utført og vurderes som mangelfull.

Det er tilfredstillende lekkasje sikring fra rørskap.

Vannrør ligger i varm sone, ingen sannsynlighet for frost.

- Oppmerking av rørkurser.

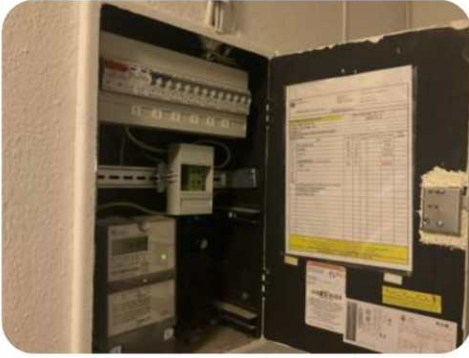
## 6.8 Elektrisk

Det ble utført el-kontroll på anlegget i 2025 uten avvik.

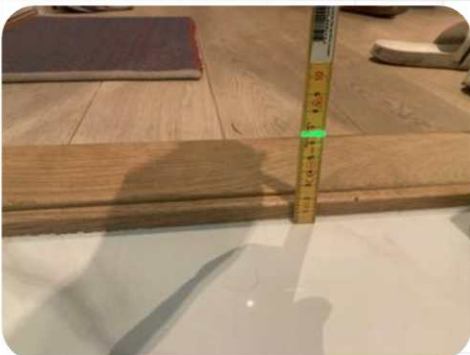
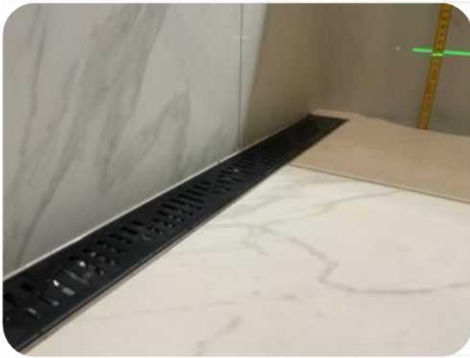
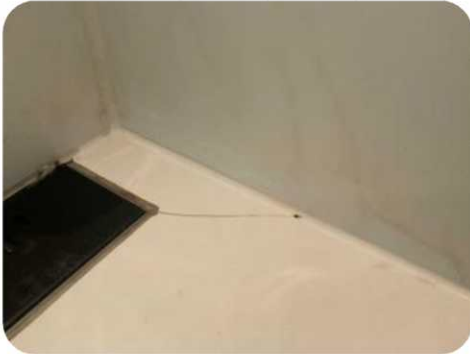
## 6.17 Overflater

Eventuell lekkasje vann vil ledes til sluk.

Det er ingen symptomer på verken fuktskade i overflater, ei heller riss eller bom.

Det er ingen spor etter biologiske skadegjørere, svertesopp eller lignende.

Det registreres sprekk i 1-gulvflis. Denne bør skiftes.

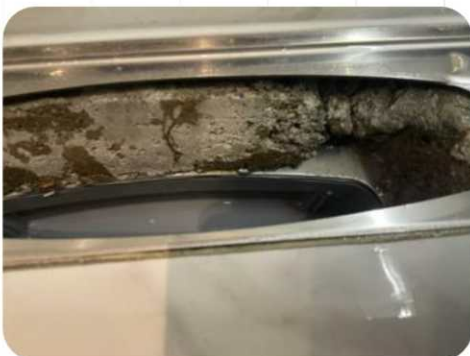
## 6.18 Membran/tettesjikt

Er det mulig å inspisere sluket? **Ja**

Type sluk **Langsgående sluk**

Foreligger det dokumentasjon på membran/tettesjikt? **Ja**

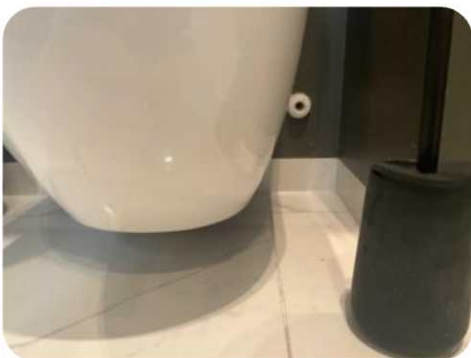
## 6.19 Sanitærutstyr

- Dusjnisje
- Baderomsinnredning med speil.
- Geberit innebygget systerne.
- Badekar

Det sanitære anlegget fremstår i god stand uten synlige skader.

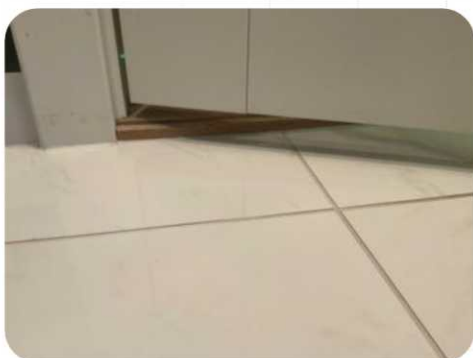
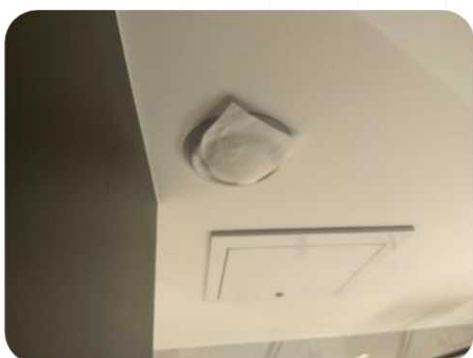
## 6.20 Ventilasjon

Mekanisk ventilasjon

Avtrekk er funksjonstestet med papir og fungerer som tiltenkt.
