RÅDYRVEIEN 27

Tilstandsrapport

Befaringsdato: 08.06.2026

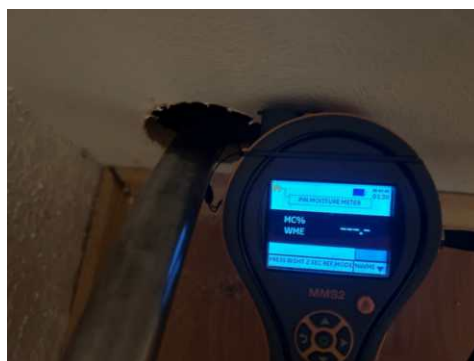
U.ETASJE > VASKEROM

TG 3 Generell

Det er målt etter fukt med Protimeter fuktindikator med hammerelektrode.

Protimeter fuktindikator kan ikke måle fuktprosent under 6,8%. Målinger her er under dette og fuktmåling har gode lave verdier.
