# VEDLEGG TIL ØYAVEIEN 72 C

# Tilstandsrapport

Enebolig

Øyaveien 72 C , 1900 FETSUND

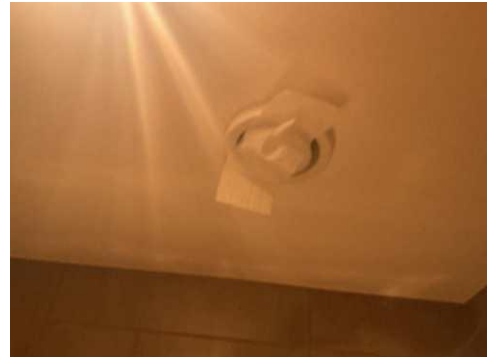
Tilluft i spalte under dør.

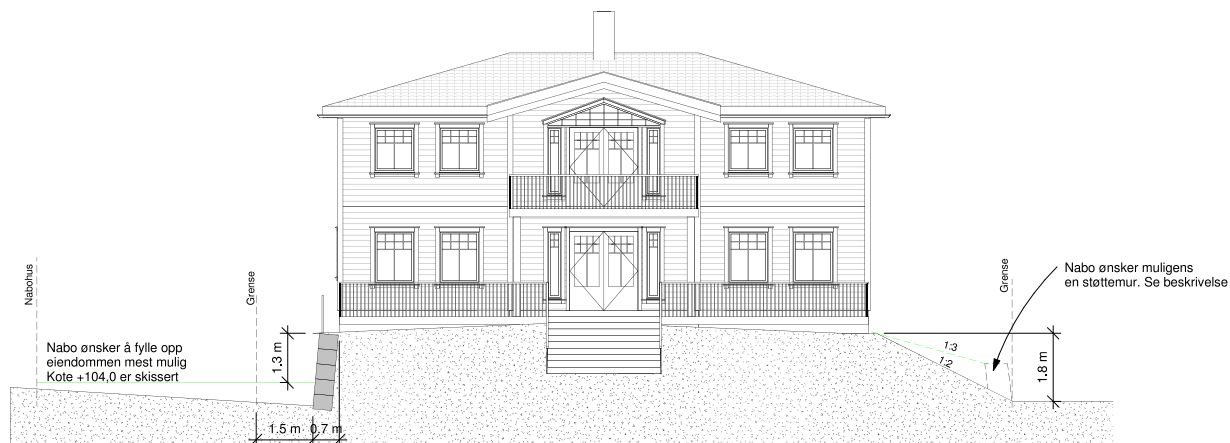
På grunn av fundament høyden som kreves, ønsker begge naboer at man gjør tiltak mot deres eiendom. Dette er beskrevet i vedlegg F-1 Beskrivelse, som er vedlagt byggesøknaden
