UTSIKTEN 15

Tilstandsrapport

# Utsikten 15, 3075 BERGER

Selveier enebolig på selveiertomt, bygget i 1971

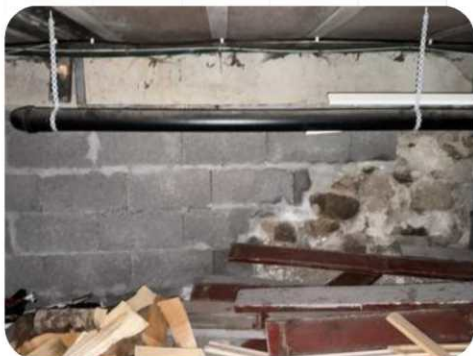
### 6.1 Grunnmur og fundament

Det registres mindre riss/setnings sprekk i grunnmur.

Det ble observert mindre riss i grunnmuren. Rissene vurderes som overfladiske og har trolig oppstått som følge av normale bevegelser i konstruksjonen over tid (krymp, temperatur- og setningspåvirkning). Det er ikke registrert tegn til aktiv bevegelse, fuktinntrengning eller strukturelle skader som følge av rissene.

TG 2 settes da det registreres mindre synlige riss.

Årsak: Sprekk i puss på grunnmur skyldes trolig setninger, bevegelser i konstruksjonen eller svinn i pusslaget.

Konsekvens og tiltak: Kan føre til fuktinntrengning og frostspreng over tid.

Anbefalte tiltak: Gjenpussing av sprekk og videre overvåking av eventuell bevegelse.

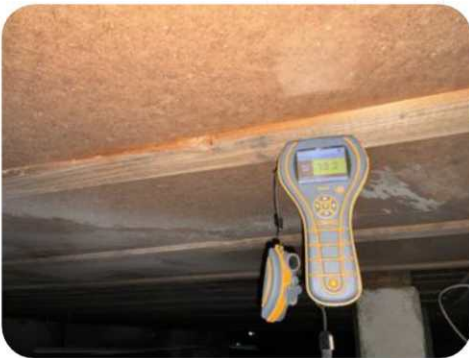
## 6.2 Kryp kjeller

Det er kryp kjeller under bygget.

Ved stikktakninger i bjelkelaget i krypkjeller måles et fuktinnhold på 18,2vektprosent.

Ved bruk av fuktmåler måles en luftfuktighet på 62RF

Det er gjennomført fuktmålinger på tilgjengelige konstruksjoner, og verdiene var på grenseland av aksepterte nivåer.

Det mangler fuktsperre i form av plastfolie på bakken i krypkjelleren. Dette medfører at fuktighet fra bakken stiger opp i krypkjelleren med påfølgende økt luftfuktighet og risiko for en skadeutvikling.

TG2 settes med bakgrunn i manglende dampspærre mot grunn samt påvist fuktmålinger.

Årsak: Det mangler fuktsperre i form av plastfolie på bakken i krypkjelleren. Krypkjeller regnes i tillegg som en risikokonstruksjon med tanke på fuktproblematikk.

Konsekvens: Manglende fuktsperre kan føre til oppfukting fra grunnen, økt fuktighet i konstruksjonen og risiko for mugg, sopp og råteskader.

Anbefalte tiltak: Det anbefales å etablere fuktsperre (plastfolie) på bakken i krypkjelleren, samt vurdere tiltak for bedre ventilasjon og fuktkontroll for å redusere risiko for skader.

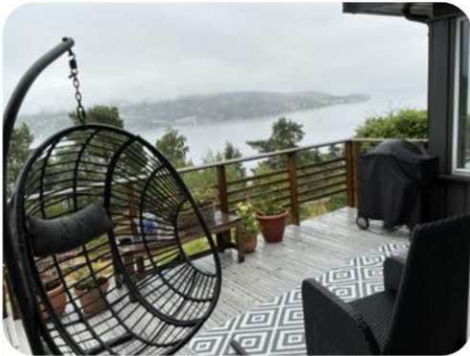
## 6.4 Balkong, terrasse, platting

Terrasse

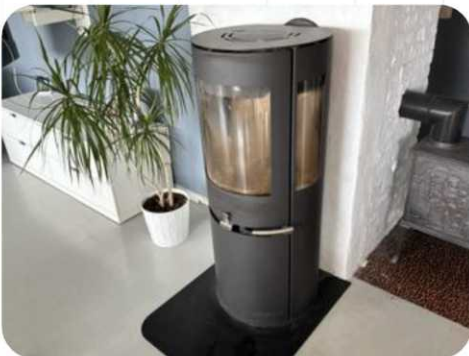
## 6.9 Ildsted/Skorstein

Stål, Tegl

| <p>Boligen er oppført med pipe.</p> <p>Ildsted er plassert i stue.</p> <p>Pipe er oppført i teglstein med innvendig stålpipesmontert.</p> <p>Det er foretatt en visuell kontroll av synlige deler av pipemur i boligen.</p> <p>Visuell kontroll viser ingen sprekker eller tegn til skader i pipemur/ildsted,</p> <p>Det er tilfredstillende avstand til brennbart materiale.</p> <p>Det er ikke fremlagt rapport fra brann/feiervesen.</p> | |

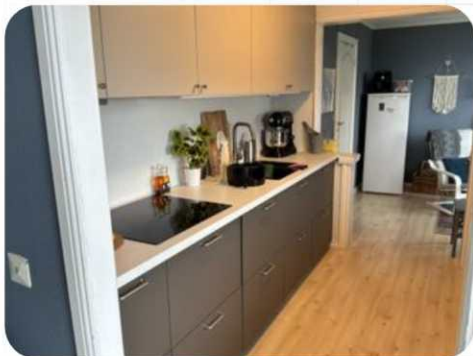
## 6.10 Kjøkken

Ikea Kjøkken

Innredningen fremstår i funksjonell og tilfredsstillende stand. Det ble ikke registrert synlige tegn til fukt eller skader i utsatte områder på befaringsdagen.

Komfyrvakt og lekkasjesikring er montert.

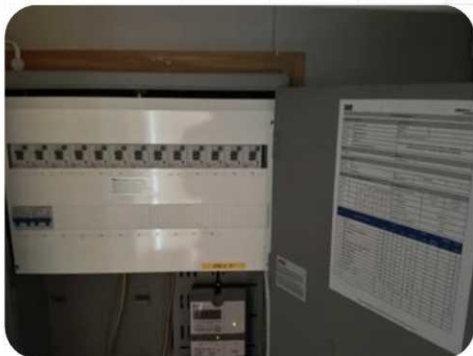
## 6.14 Elektrisk

Nei

Det er ikke utført elektrisk kontroll av anlegget de siste 5 årene, og den bygningssakkyndige har ikke kompetanse til å vurdere det elektriske anlegget. Det anbefales derfor på generelt grunnlag å gjennomføre en el-kontroll for å avklare korrekt tilstand og avdekke eventuelle feil eller mangler.

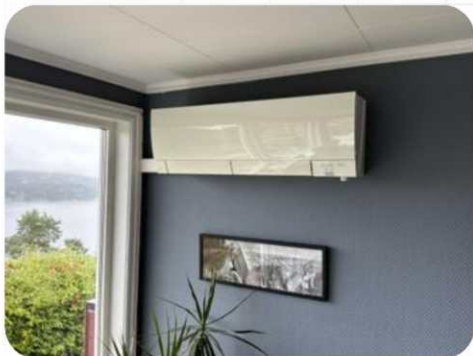
## 6.15 Varmesentral

Varmepumpe

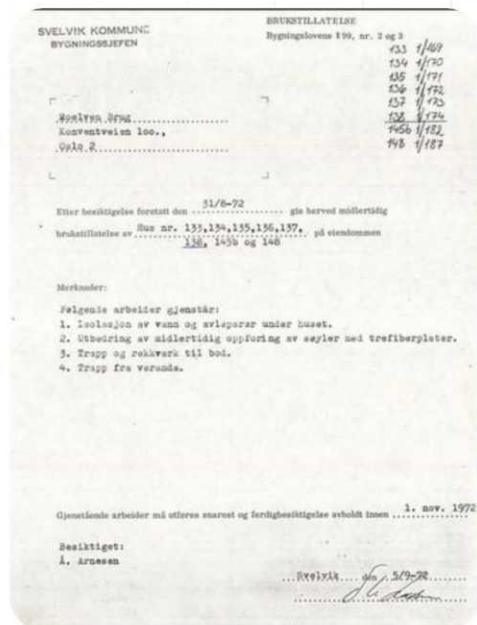
## 6.21 Lovlighet

Nei

Det er ikke registrert forhold ved den visuelle kontrollen som gir indikasjoner på mangelfull oppdeling av brannceller. Vurderingen er begrenset til synlige forhold og tilgjengelig dokumentasjon. Skjulte konstruksjoner og branntekniske detaljer er ikke kontrollert. Nabo ligger nærmere enn dagens avstandskrav og det er ukjent hvordan dette er løst.
