PRIVATMEGLEREN  
BÆRUM

OKSENØYVEIEN 37

Tilstandsrapport

# Tilstandsrapport

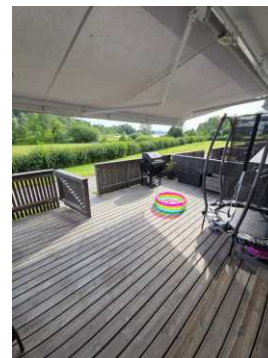
Terrassen er oppført i trekonstruksjon og er orientert mot syd. Den er delvis overbygget og utstyrt med elektrisk markise, utelys og stikkontakt. Det er registrert noe slitasje på terrassebordene, noe som vurderes å være normal aldrings- og bruksslitasje.

**Årstall:** 2020 **Kilde:** Egenerklæring

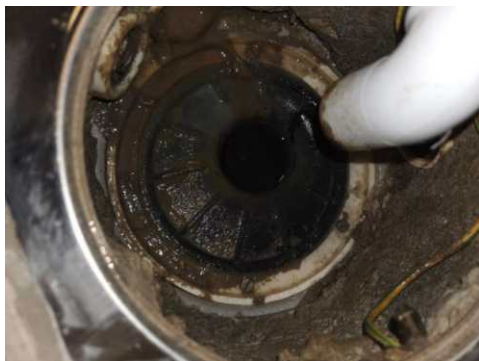
## TG 2 Dokumentasjon for våtrom

- Uten dokumentasjon vet man ikke om membran er korrekt utført eller om sluk, overganger og gjennomføringer er tette. Manglende dokumentasjon gir derfor økt risiko for skjulte fuktskader, selv om det ikke er synlige tegn i dag. Skader kan utvikle seg og bli omfattende før de oppdages.

- Konsekvensen er at membranens tilstand og tetthet er usikker som følge av alder og manglende dokumentasjon, noe som øker risikoen for skjulte fuktskader og kan medføre behov for nærmere undersøkelser og eventuell rehabilitering av våtrommet.
- Avvik i høydeforskjell eller fall på våtrommet kan føre til at vann ikke ledes korrekt mot sluk. Dette øker risikoen for vannansamlinger, fuktinntrengning og påfølgende skader på konstruksjon og overflater.

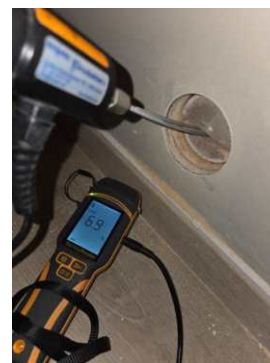
Fuktmåling ved hulltaking er foretatt, uten å påvise unormale forhold, fra alkoven inn mot badet. Måleresultatet var 6,9 vektprosent. Rommet er utført med tykke tømmervegger. Fuktmålingen ble derfor utført i trekonstruksjonen fremfor i bunnsvillen, da veggtykkelsen gjorde det umulig å bore helt inn til bunnsvillen ved befaringen.

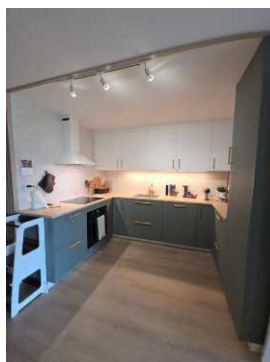
- Det er ikke montert lekkasjedeteksjon ved oppvaskmaskin/oppvaskkum utført etter 1 juli 2010.
- Det er ikke montert komfyrvakt for kjøkkenelektroinstallasjoner utført etter 1 juli 2010.

- Manglende lekkasjedeteksjon ved oppvaskmaskin eller oppvaskkum innebærer økt risiko for uoppdagede vannlekkasjer. Dette kan føre til fuktskader på kjøkkeninnredning, gulv og underliggende konstruksjon.
- Det anbefales å installere godkjent komfyrvakt i henhold til gjeldende forskrifter for å redusere brannrisiko.

Det ble ikke registrert andre vesentlige avvik ved kjøkkeninnredningen eller hvitevarene. Kjøkkenet vurderes med TG 2 grunnet manglende komfyrvakt og vannstoppsystem. Anslått kostnad for ettermontering av komfyrvakt og vannstoppsystem er ca. 10 000–15 000 kr.

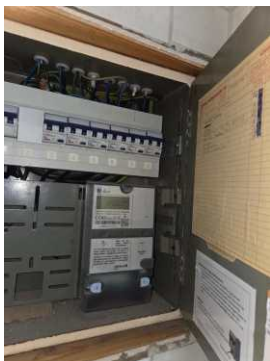
Eier opplyser om på befaringen at hele det elektriske anlegget er oppgradert i 2022; trukket nye kabler og installert nye stikkontakter. Det foreligger ingen dokumentasjon over utført arbeid i form av samsvarserklæringer. Det elektriske anlegget er sikret med jordfeilautomater. Det elektriske fordelingsskapet er plassert på badet. Plassering i våtrom medfører økt eksponering for fukt. Det ble ikke registrert synlige tegn til fuktpåvirkning ved befaringen.

- Manglende angivelse av dato for og/eller beskrivelse av utført arbeid på det elektriske anlegget øker sannsynligheten for at det elektriske anlegget er utført av ufaglærte og at anlegget har feil og mangler. Dette øker fare for brann- og støt og kan i verste fall utgjøre fare for liv og helse. Det kan i tillegg medføre utbedringskostnader. Det er derfor behov for at en kvalifisert elektrofaglig person kontrollerer det elektriske anlegget.
- Behov for kontroll av det elektriske anlegget indikerer usikkerhet rundt tilstand og sikkerhet. Eventuelle feil eller mangler kan medføre økt risiko for brann, elektrisk støt og skade på utstyr. Det elektriske anlegget må kontrolleres av kvalifisert elektrofaglig person. Eventuelle avvik bør utbedres for å sikre en trygg og forskriftsmessig installasjon.

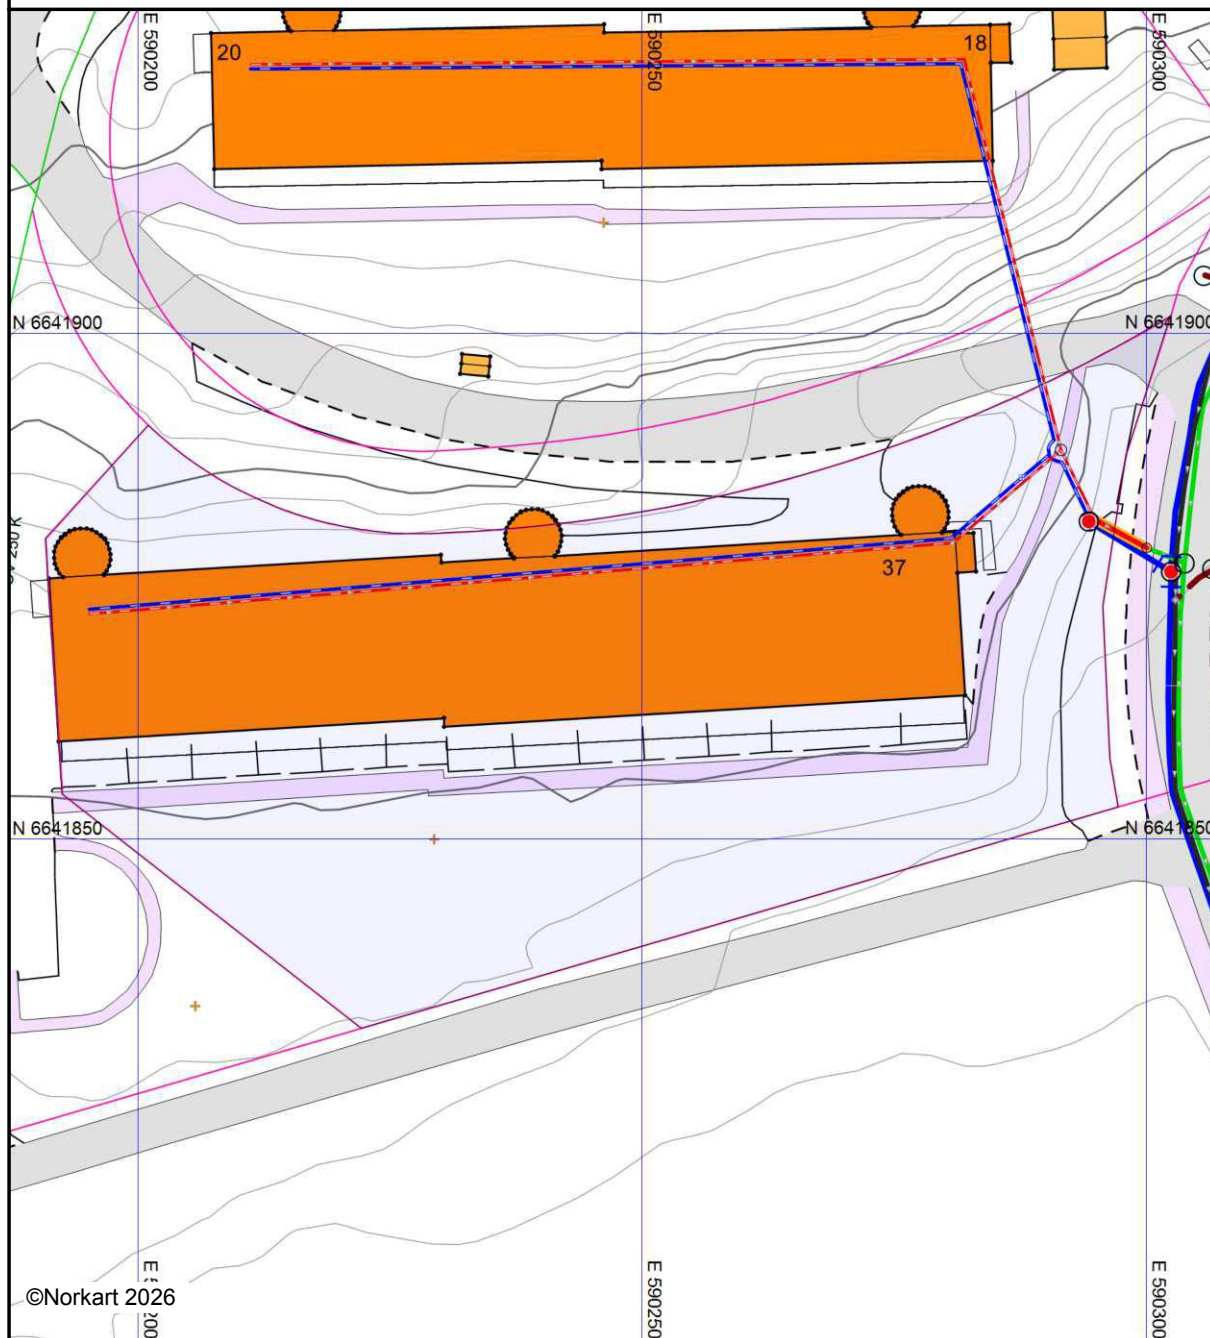
VA-ledninger  
Dersom det er behov for nøyaktig stedfesting av ledningene, f. eks. ved gravearbeid, så skal alltid Vann og avløp i Bærum kommune kontaktes.
