**BRANNVAKTVEIEN 1 B**

# Tilstandsrapport

📍 Brannvaktveien 1 B, 0489 OSLO

# gnr. 73, bnr. 394, snr. 2

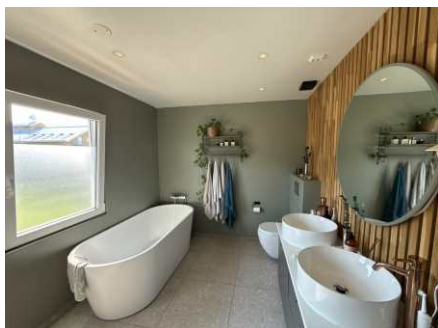
## 2. ETASJE > BAD

Svelling i servantskapet indikerer at innredningen har vært utsatt for fuktbelastning over tid, med nedbrytning av materialet som følge. Forholdet gir redusert holdbarhet og kan utvikle seg videre ved fortsatt fuktbelastning.

Drenshull plassert under gulvfliser gjør at eventuell lekkasje fra innebygd sistene ikke synliggjøres tidlig, og at inspeksjon eller vedlikehold ikke er praktisk mulig uten inngrep i gulvet. Ved lekkasje kan vann samle seg i innkassingen og trenge inn i bakenforliggende konstruksjon uten å bli oppdaget.

Det anbefales at berørte deler av servantskapet utbedres eller skiftes. Ved fremtidig oppgradering av våtrommet bør drenshull etableres slik at det er tilgjengelig for inspeksjon, i tråd med forskrift til avhendingslova § 2-2 og NS 3600:2025 A.2.1.6.

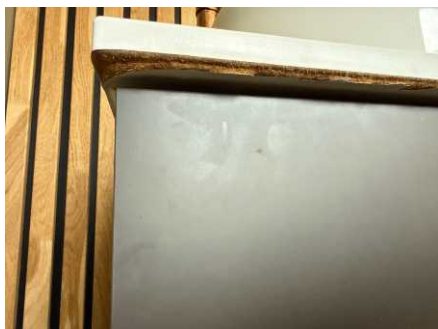
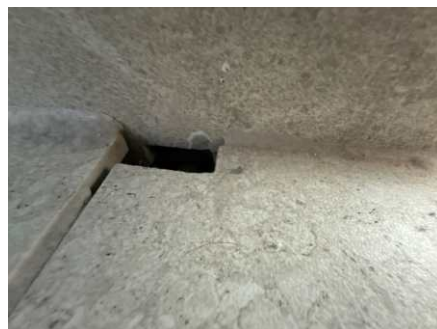
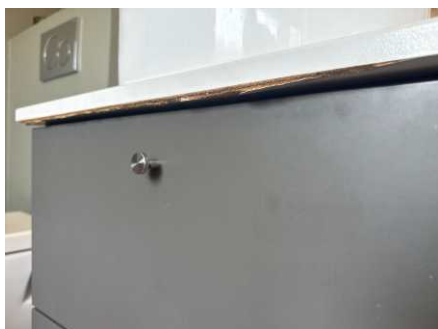
## 2. ETASJE > BAD

Det ble utført hulltaking fra tilstøtende rom inn mot dusjonens vegg, plassert nede på veggen. Hullet hadde en diameter på 73 mm. Det ble målt relativ fuktighet inne i konstruksjonen, og det ble ikke registrert unormale avvik. Åpningen er etter befaringen tett med blindelukk.

Det ble i tillegg rutinemessig gjennomført fuktsøk i dusjonens vegger med fuktindikator (Protimeter SM). Det ble ikke registrert indikasjoner på forhøyede fuktverdier. Fuktsøk gir kun en indikasjon og må ikke oppfattes som en garanti for baderommets tilstand. Måling av gulv er ikke utført.

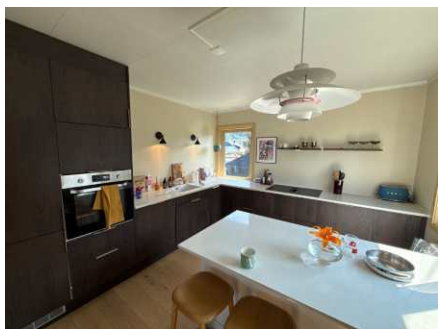
## 2. ETASJE > KJØKKEN

Løsningen er vanlig i eldre boliger og bygninger, men brukeren bør være oppmerksom på begrenset ventilasjonseffektivitet. Kjøkkenventilator med omluft og kullfilter gir begrenset fjerning av matos og fukt sammenlignet med mekanisk avtrekk til det fri. Dette kan medføre noe redusert inneluft, særlig ved hyppig matlaging, og økt belastning på overflater over tid.

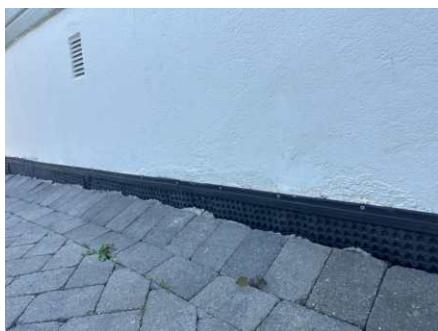
## TG 1 Grunnmur og fundamenter

Utilstrekkelig terrengfall gir økt fuktbelastning på grunnmur og drenering. Vann som blir stående ved muren belaster fuktsikring og dreneringssystem unødig, og øker risiko for fuktinntrengning i kjeller og bakenforliggende konstruksjon over tid.

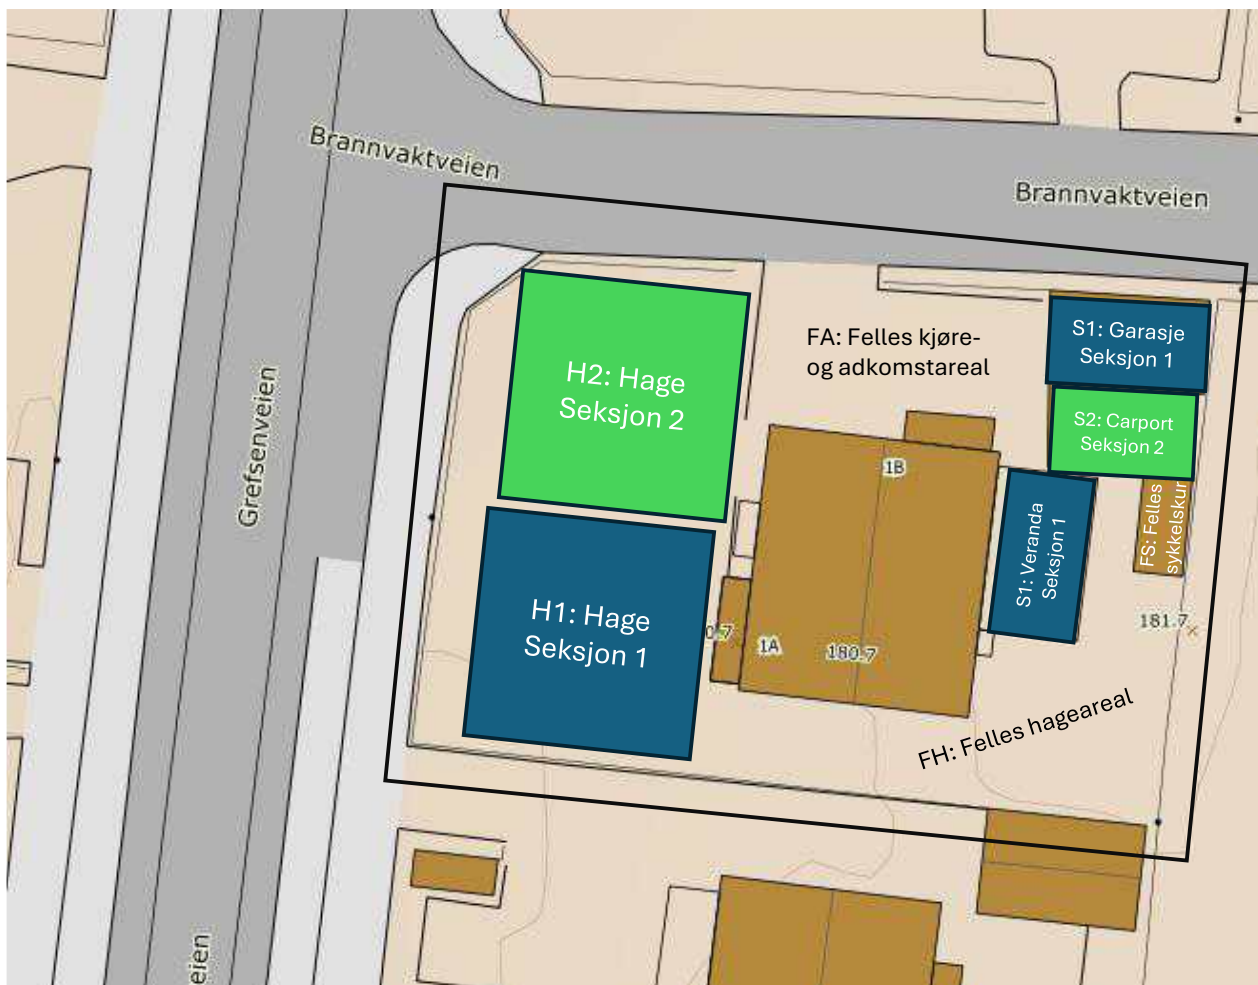
## Vedlegg 1 – arealdisponering

**S1:** Garasje og veranda på høyre side av boligen, som inngår i seksjon 1.

**S2:** Carport, som inngår i seksjon 2.
