# GREGORIUS DAGSSONS GATE 211

Tilstandsrapport

# Tilstandsrapport

Gregorius Dagssons gate 211 , 3712 SKIEN

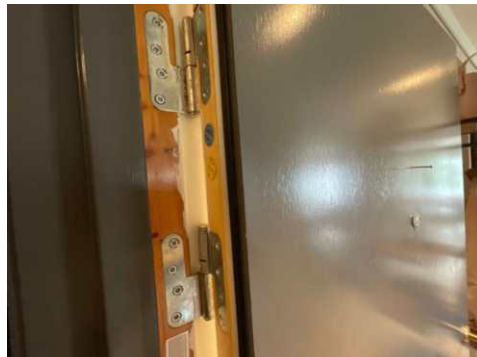
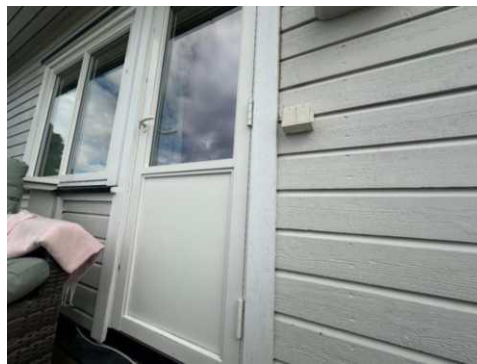
Leilighetens ytterdører er brannklassifisert hoveddør av ukjent alder og verandadør fra 2013.

Dørene har normal slitasje.

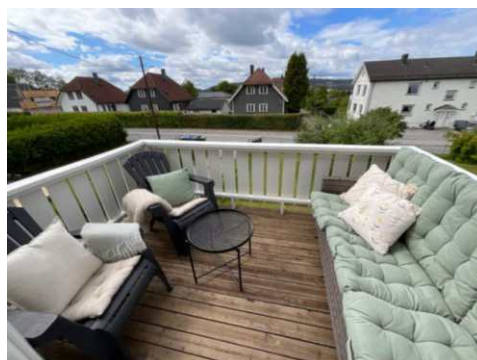
### TG 2 Balkonger, verandaer, takterrasser og altaner

- Det ble registrert sprekker i terrassebord.
- Rekkverket på balkong eller terrasse er for lavt i forhold til dagens krav.

- Sprekkene i terrassebordene bør utbedres eller skadde bord bør skiftes ut for å hindre videre forringelse og redusere risikoen for fuktskader og råte.

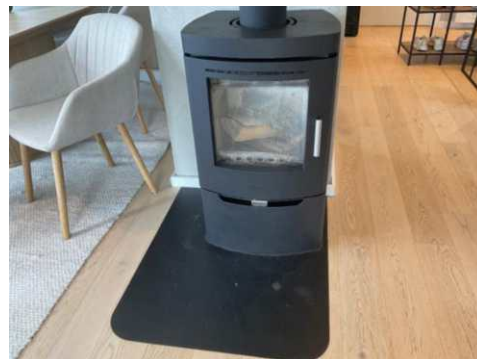
Det er mursteinspipe med tilkoblet ildsted i stue.  
Pipen er i følge tidligere salgsoppgave rehabilitert i regi av borettslaget i 2015.

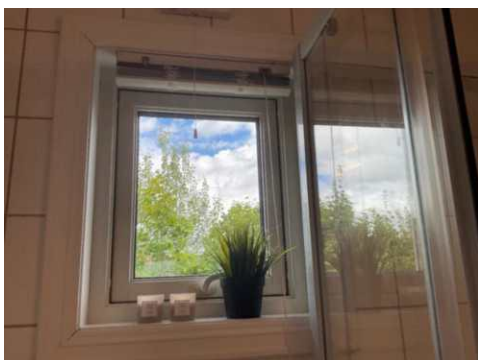
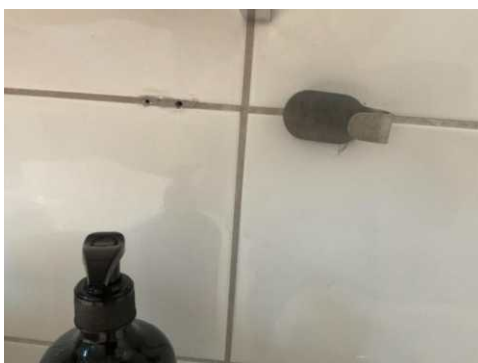
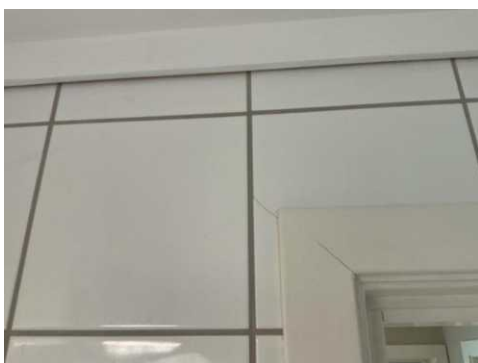
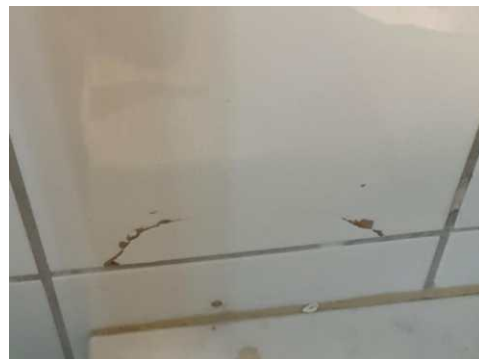
- Det er vindu/dør med ikke fuktbestandige materialer i våtsonen (ved vask, dusj, badekar, osv.), løsningen eller byggematerialet er uegnet.
- Det ble registrert hull i fuge på vegg ved vask etter tidligere montert utstyr. Det ble også registrert 2.stk flis med sprekker.

- Dersom det ikke gjøres tiltak, kan dette medføre oppfukning, oppsvelling og forringelse av materialer over tid og fuktskader på tilstøtende konstruksjoner.
- Fungerer med avviket da det er dusjkabinett.
- Hullet i fugen bør tettes for å hindre vanninntrenging i konstruksjonen bak flisene, da dette kan føre til fuktskader og muggutvikling over tid.

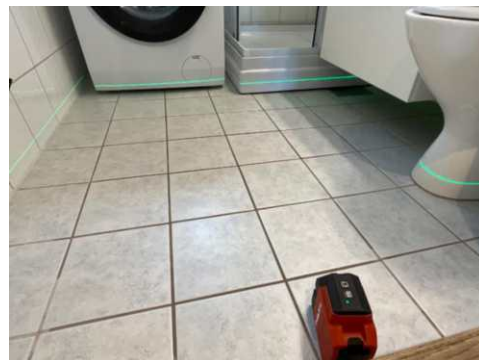
### TG 2 Overflater gulv

- Det er påvist avvik i fallforhold til sluk i forhold til krav i forskrift på befaringstidspunktet.

- Fungerer med avviket. Ved oppgradering av bad må det etableres fall i henholdt til forskrift.

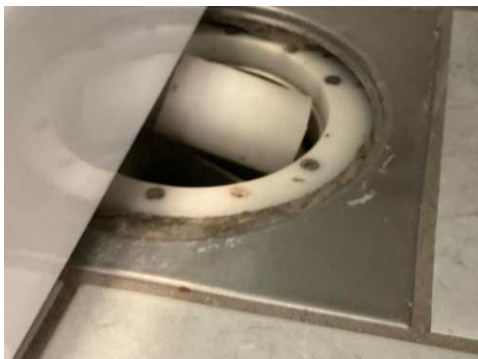
### TG 2 Vanntett sjikt, membran og sluk

- Konsekvensen er at membranens tilstand og tetthet er usikker som følge av alder og manglende dokumentasjon, noe som øker risikoen for skjulte fuktskader og kan medføre behov for nærmere undersøkelser og eventuell rehabilitering av våtrommet.

- Konsekvensen er at membranen kan ha redusert funksjon og tetthet som følge av alder, noe som øker risikoen for fuktnntrengning og skjulte skader i konstruksjonen, samt behov for oppgradering eller rehabilitering av våtrommet.

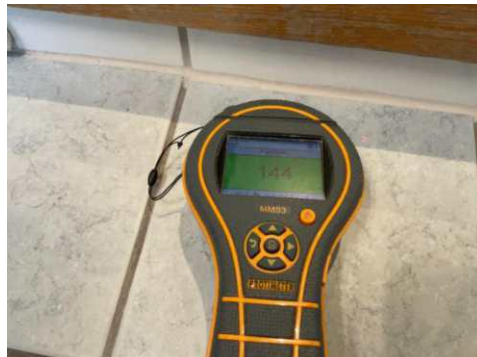
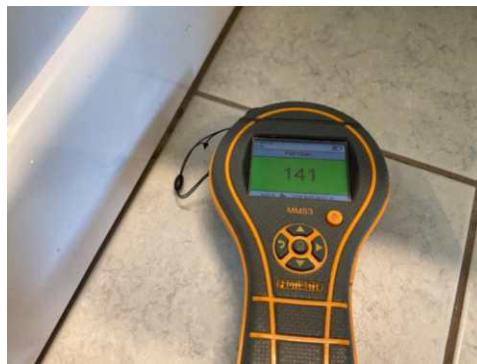
### TG 1 Sanitærutstyr og innredning

Det er ikke foretatt fuktmåling ved hulltaking da det er kjøkkeninnredning i tilstøtende rom samt yttervegg.

- Konsekvensen er at tilstanden i tilliggende konstruksjoner er usikker, og det kan finnes skjulte feil (f.eks. fukt eller skade).  
Det ble ved bruk av fuktindikator ikke registrert unormale fuktvariasjoner.

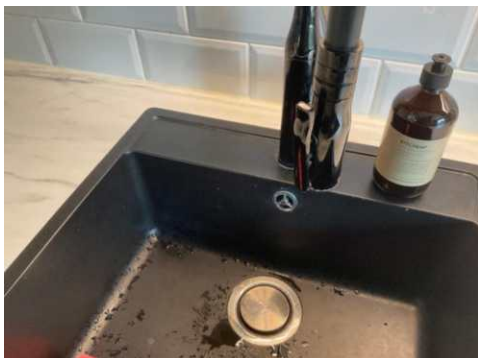
### TG 3 Kran til vask

- Kran til vask har drypplekkasje.

- Kranen bør repareres eller skiftes ut for å hindre videre lekkasje.

Kostnadsestimat: Under 20 000

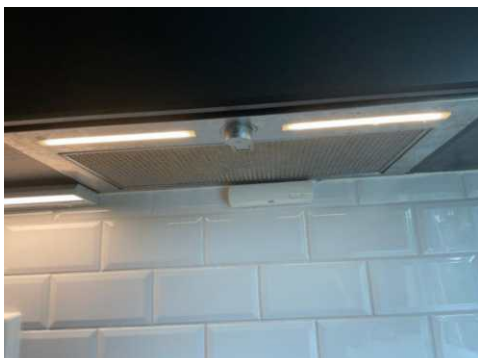
### TG 1 Avtrekk

Kjøkkenet har kjøkkenventilator med avtrekk ut.

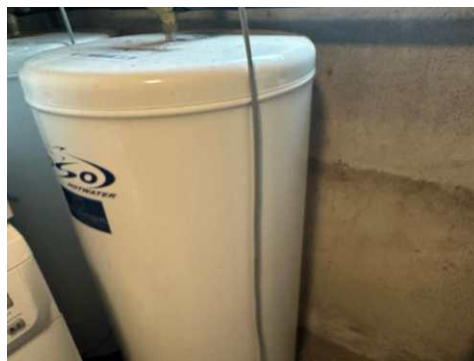
- Det er ikke behov for utbedringstiltak siden tanken fungerer i dag, men ut ifra alder kan skader plutselig oppstå.

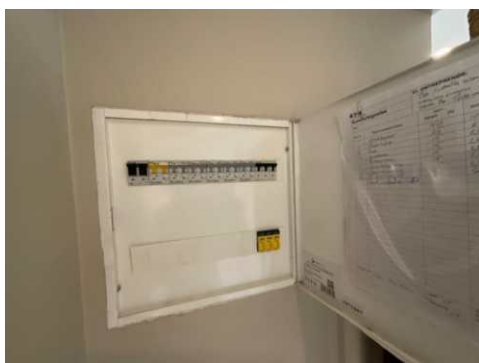
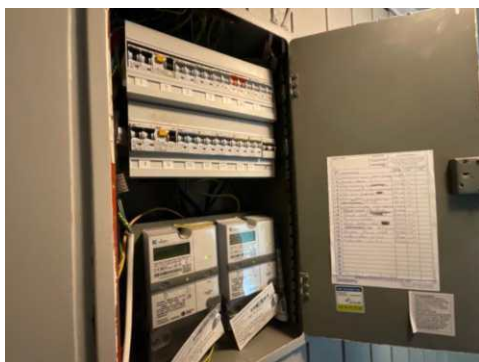
## Elektrisk anlegg

EL-anlegget består av sikringsskap med automatsikringer. 1.stk skap i felles trapperom samt 1.stk inne i leilighet.  
Det er skjult og åpent ledningsnett.
