OSPEBERGET 12

Tilstandsrapport

Ospeberget 12 , 4045 HAFRSFJORD

# gnr. 38, bnr. 1586

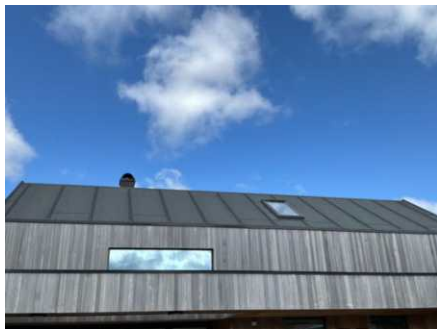
Taket er tekket med asfaltpapp. Besiktiget fra bakkenivå.

Siden taket (takkonstruksjon, taktekking og skorstein) kun er observert fra bakkenivå, er vurderingen begrenset av dette. Det er ikke sikkerhetsmessig forsvarlig å bevege seg ut på taket eller observere fra stige. Selv om det ikke er avdekket skader under befaringen, betyr ikke dette at det ikke foreligger skader som en besiktigelse på taket kan avdekke. Vær oppmerksom på denne risikoen. En undersøkelse av taket kan utføres av en fagperson under tilstrekkelige sikkerhetsforhold.

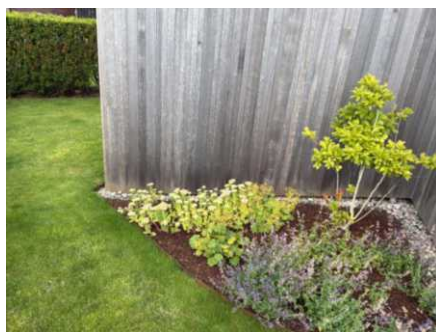
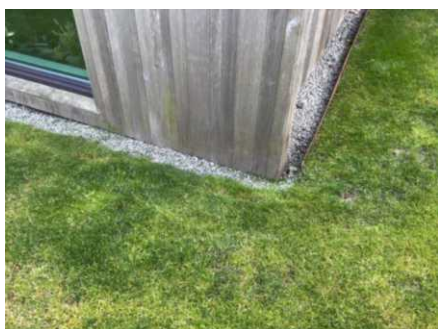
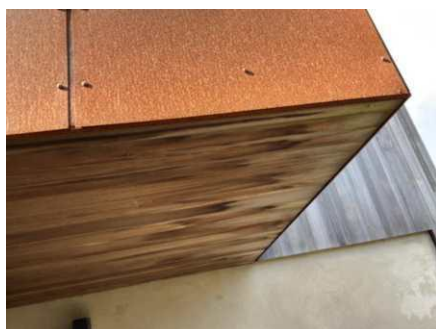
- Det er stedvis liten avstand mellom kledning og terreng. Dette vil kunne redusere ventileringen bak kledningen i tillegg til at den nederste delen er mer fuktutsatt.
- Ved inngangsparti er en del av kledningen skåret ut og montert tilbake. Utførelsen er noe ufagmessig.
- Utkraget del av inngangsparti har ikke synlig luftespalte i nedre kant av kledning.

- Det bør etableres tilstrekkelig avstand mellom kledning og terreng for å sikre god ventilasjon og redusere risikoen for fuktskader på kledningen og underliggende konstruksjon.  
Manglende tiltak kan føre til råte, soppdannelse og redusert levetid på kledningen.
- Det er registrert at deler av kledningen ved inngangspartiet er skåret ut og montert tilbake på en ufagmessig måte. Dette kan medføre redusert kvalitet, økt risiko for fuktskader og forkortet levetid på kledningen. Det anbefales at utførelsen vurderes og eventuelt utbedres av fagperson for å sikre tilfredsstillende beskyttelse av konstruksjonen.
- Det bør etableres luftespalte i nedre kant av kledningen for å sikre tilstrekkelig ventilasjon.  
Konsekvensen av manglende lufting kan være redusert levetid på kledning og underliggende konstruksjon, samt økt risiko for fuktskader.

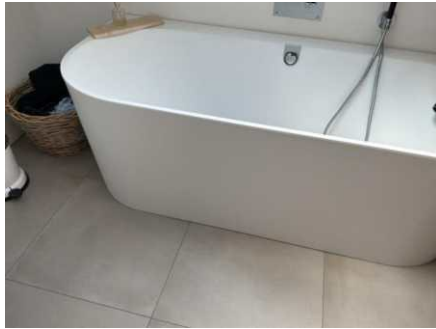
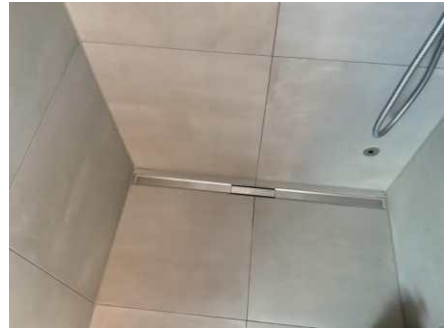
- Sluk har begrenset mulighet for inspeksjon og rengjøring, og er av den grunn ufullstendig undersøkt. Avviket gjelder sluk under badekar.

- Når sluket har begrenset tilgang, er det vanskelig å rengjøre sluket og å inspisere den for å oppdage skader i membranen/fuger rundt sluket, som er avgjørende for å forhindre lekkasjer.

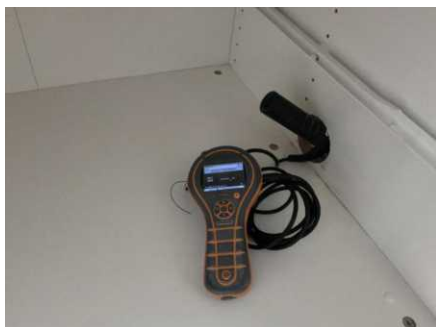
Det er foretatt fuktmåling ved hulltaking, uten å påvise unormale forhold. Bilde av måleapparatet viser tre streker, eller ingen utslag. For å få utslag må det være noe fukt som leder spenning mellom piggelektrodene. I dette tilfellet er det altså ingen målbar fukt som kan lede spenning.

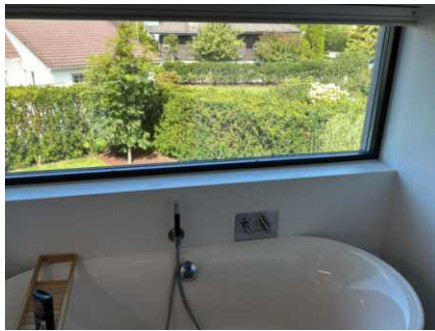
- Det er vindu/dør med ikke fuktbestandige materialer i våtsonen (ved vask, dusj, badekar, osv.), løsningen eller byggematerialet er uegnet.

- Dersom det ikke gjøres tiltak, kan dette medføre oppfukning, oppsvelling og forringelse av materialer over tid og fuktskader på tilstøtende konstruksjoner.

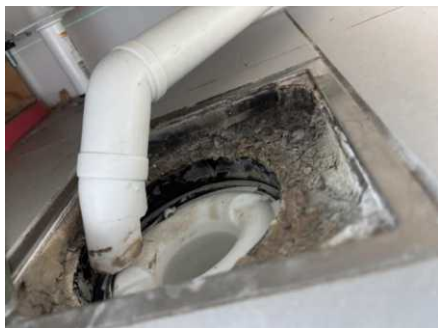
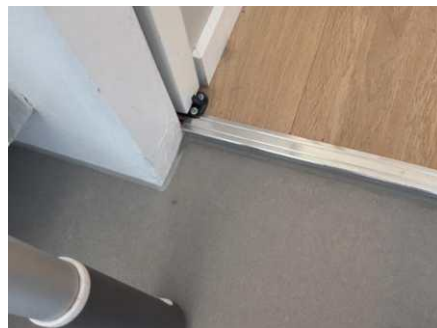
- Når sluket har begrenset tilgang, er det vanskelig å rengjøre sluket og å inspisere den for å oppdage skader i membranen/fuger rundt sluket, som er avgjørende for å forhindre lekkasjer.
- Det anbefales at membranoppbrettet bak terskel/metallist kontrolleres nærmere av fagperson, og eventuelt utbedres dersom det avdekkes mangler.

Konsekvensen av utilstrekkelig tetting eller kun bruk av fugemasse er økt risiko for vannlekkasje til underliggende konstruksjoner, som kan føre til fuktskader og kostbare reparasjoner.

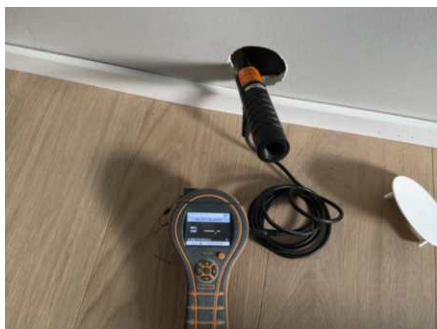
Det er foretatt fuktmåling ved hulltaking, uten å påvise unormale forhold. Bilde av måleapparatet viser tre streker, eller ingen utslag. For å få utslag må det være noe fukt som leder spenningen mellom piggelektroden. I dette tilfellet er det altså ingen målbar fukt som kan lede spenning.
