**PRIVATMEGLEREN**  
PARK

INDUSTRIGATA 51

Tilstandsrapport

## Industrigata 51, 0357 OSLO

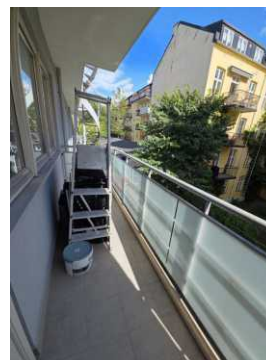
Balkongen er oppført i betong og stål og er orientert mot øst. Det er lagt fliser over betongdekket. Rekkverket er utført i stål og glass og har forskriftsmessig høyde.. Balkongen er takoverbygget. Det ble ikke observert synlige forhold ved tilgjengelige deler som indikerer svikt i den bærende konstruksjonen.

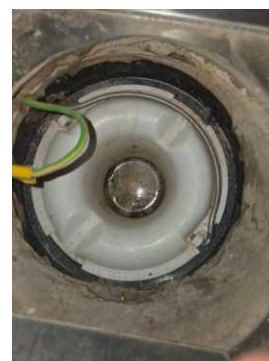
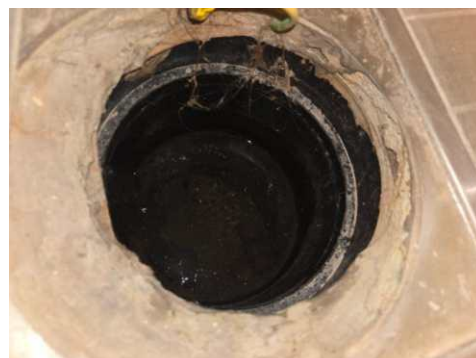
- Avvik i høydeforskjell eller fall på våtrommet kan føre til at vann ikke ledes korrekt mot sluk. Dette øker risikoen for vannansamlinger, fuktinntrengning og påfølgende skader på konstruksjon og overflater.

Det anbefales å innhente ytterligere dokumentasjon på utførelsen av rommets tettesjikt. Membranen ligger i hovedsak skjult bak overflatene, og når det ikke foreligger tilstrekkelig dokumentasjon på utførelsen, er det ikke mulig å verifisere membranens utførelse, tilslutninger og kvalitet. Eventuelle feil eller mangler ved tettesjiktet kan medføre fuktinntrengning og vannskader på tilstøtende konstruksjoner dersom rommet utsettes for lekkasje eller annen vannbelastning.
