**PRIVATMEGLEREN**  
LARVIK

HERMAN WILDENVEYS  
GATE 32 B

Tilstandsrapport m/Energiattest

# gnr. 5001, bnr. 577

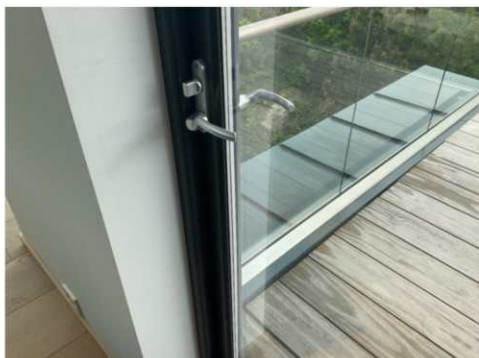
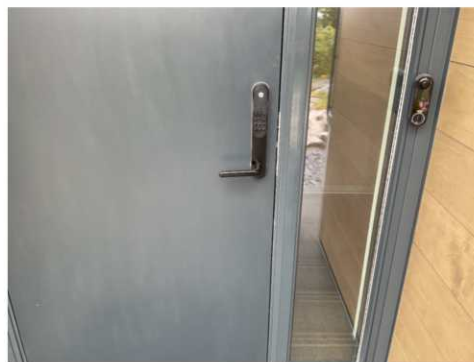
## TG 2 Balkonger, terrasser og rom under balkonger

- Åpninger i rekkverk må endres for å tilfredsstille krav på byggemeldingstidspunktet.

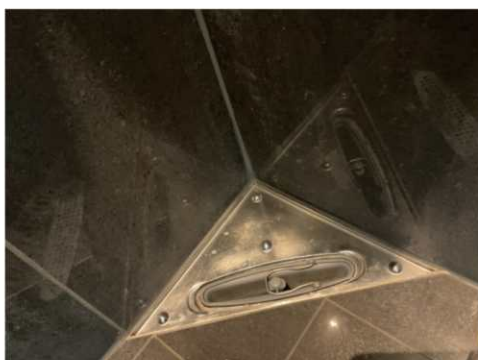
Badet har slukrenne ved vegg i dusjsonen og smøremembran med dokumentert utførelse.

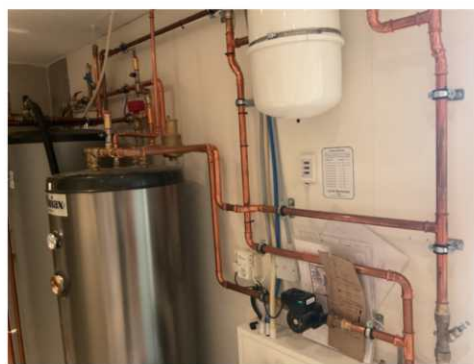
Det er installert jordvarme i boligen.

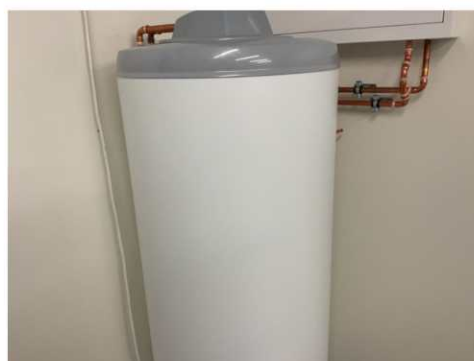
Varmtvannstanken er på ca. 300 liter.
