# Stortorvet 1 C, 1607 FREDRIKSTAD

Selveierleilighet på selveiertomt, bygget i 1909

# Tilstandsrapport

Rapportdato: 24.03.2025

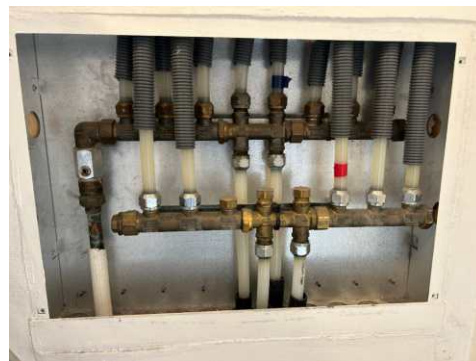
- Det er avvik:
- Vurdering er basert på alder. Tilstandsgrad 2 gis med bakgrunn i at mer enn halvparten av forventet brukstid for skjulte røranlegg er passert. Det er nå ingen symptomer på funksjonssvekkelse, men vær oppmerksom på at dette er en risikokonstruksjon.

- Overvåk tilstanden jevnlig. For å få tilstandsgrad 0 eller 1 må røranlegget skiftes ut, men tidspunktet for når dette er nødvendig er vanskelig å si noe om. Ved renovering, påse at røranlegget dokumenteres av fagperson.
- Tiltak:

Anbefales montering av fast kran.
