HØGÅSVEIEN 1A

Tilstandsrapport

# Høgåsveien 1 A, 1263 OSLO

Selveier enebolig på selveiertomt, bygget i 1955

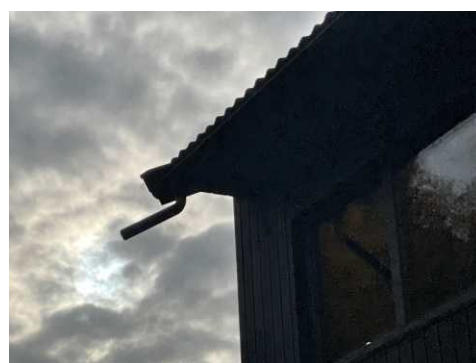
**Vurdering av avvik:**

- Overvåk tilstanden jevnlig. For å få tilstandsgrad 0 eller 1 må beslag/renner/nedløp skiftes ut, men tidspunktet for når dette er nødvendig er vanskelig å si noe om.

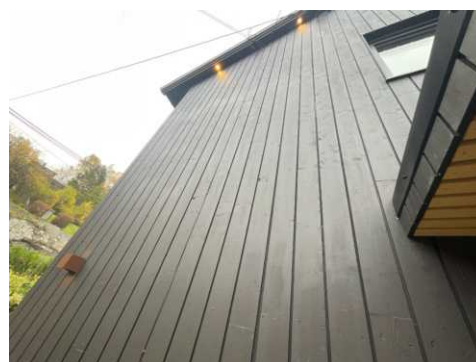
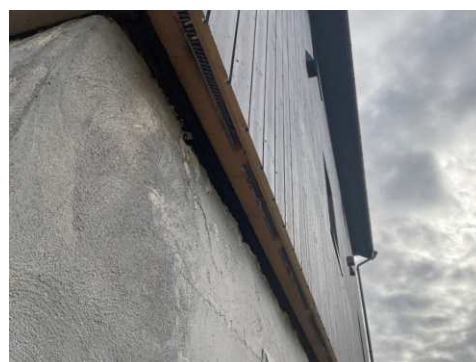
### Veggkonstruksjon

Yttervegger i bindingsverk med liggende kledning.

Mindre skade på deler av kledning.

Lokal utbedring.

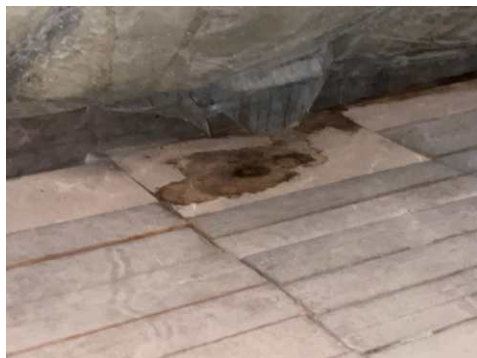
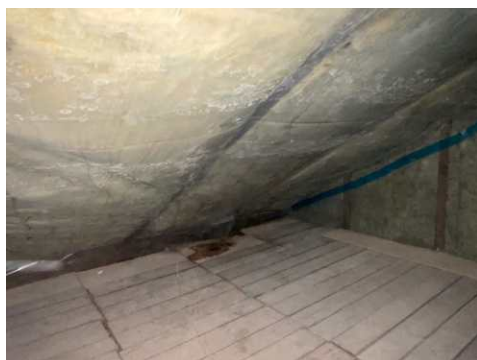
## TG 3 Takkonstruksjon/Loft

Loftet er innredet i nyere tid, dog observeres det avvik i hvordan loftet er utført. Det er inspeksjonsluker til kneloft og der er det synlig at konstruksjonen er plastet igjen. Om man skal bygge og innredet et tidligere kaldloft må man bygge det innredede rommet som et «rom i rom» hvor lufting fortsatt ivaretas. Det observeres fuktmerker på gulvet i kneloft etter at platen har løsnet stedvis.

Det angis ikke noe kostnadsestimat da det er usikkert omfang av avviket. Det anbefales å kontakte taktekker eller lignende for å foreta ytterligere undersøkelser. Det utelukkes ikke at det vil tilkomme betydelige utbedringsarbeider.

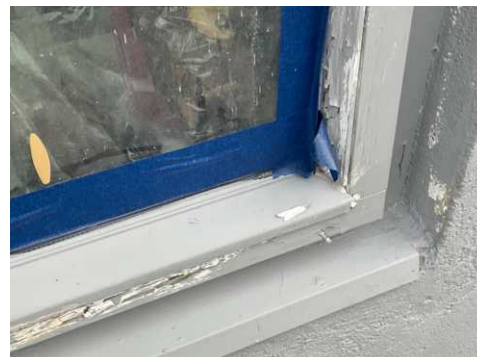
## TG 2 Vinduer

Vinduer med rammer og karmene i tre med isolerglass fra 2025. Ett vindu i underetasje med ukjent høy alder.

- Karmene i vinduer er slitte og det er sprekker i trevirket.

- Det må påregnes noe vedlikehold og at enkelte vinduer må skiftes ut.

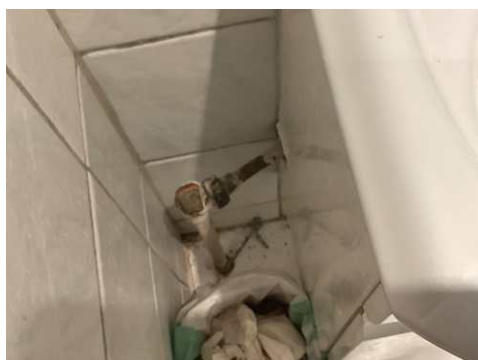
### ! TG 1U Tilliggende konstruksjoner våtrom

Det er utenpåliggende røropplegg og vannrør går rett i etasjeskillere. Hulltaking med fuktsøk er derfor ikke fysisk mulig.

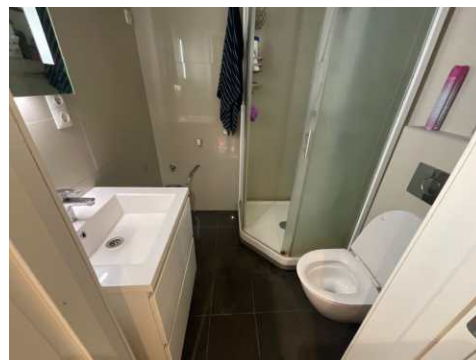
## 2. ETASJE > BAD/VASKEROM

Bad/vaskerom i 2. etasje med ukjent alder. Det foreligger ikke dokumentasjon på utførte arbeider.

### ! TG 1 Overflater vegger og himling

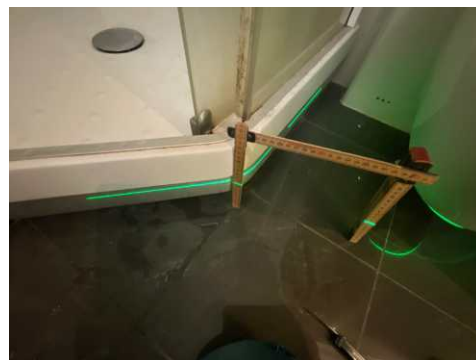
## 2. ETASJE > BAD/VASKEROM

### ! TG 2 Sluk, membran og tettesjikt

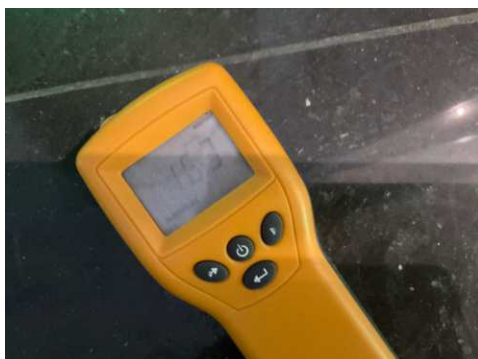
Fuktmåler viser normale verdier.

- Sluket må sjekkes og rengjøres jevnlig.
- Eldre sluk av plast er ofte utsatt for lekkasjer og særlig i overganger. Eventuelle lekkasjer kan medføre fuktskader på tilleggende konstruksjoner.
- Overvåk tilstanden jevnlig. For å få tilstandsgrad 0 eller 1 må tettesjiktet skiftes ut, men tidspunktet for når dette er nødvendig er vanskelig å si noe om.
- Det er viktig å merke seg at levetiden til en membran varierer basert på kvalitet, installasjon og bruk. Eldre membraner kan bli sprø og sprekke opp, noe som fører til at de mister sin vanntettende funksjon. Dette kan resultere i vannlekkasjer gjennom vegger og gulv og fuktskader.
- Tiltak er ikke nødvendig angående manglende dokumentasjon, dog får konstruksjonen avvik da det mangler. Det kan oppstå mangler og skjulte feil. Tilstanden må jevnlig overvåkes.

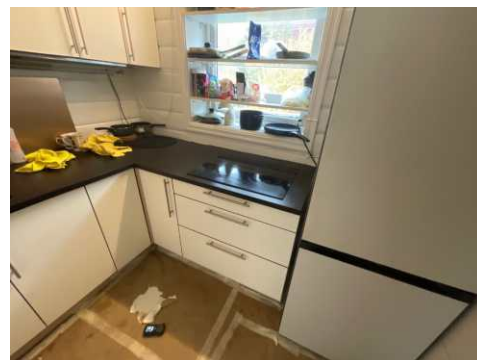
## UNDERETASJE > KJØKKEN

Kjøkkeninnredning i underetasje med ukjent alder.

Kjøkkenet har slette fronter og laminat benkeplate. Integrert platetopp og frittstående kjøl/fryseskap.

### Avtrekk

Ikke nødvendig med tiltak da den fungerer i dag, men grunnet alder kan skader plutselig oppstå.

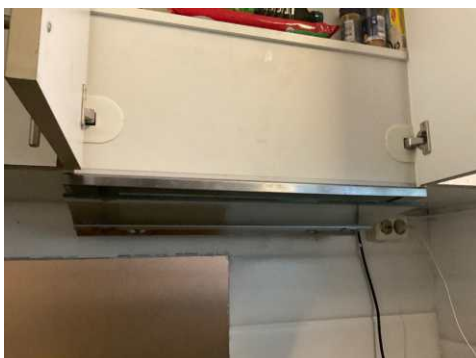
## 1. ETASJE > KJØKKEN

### TG 2 Overflater og innredning

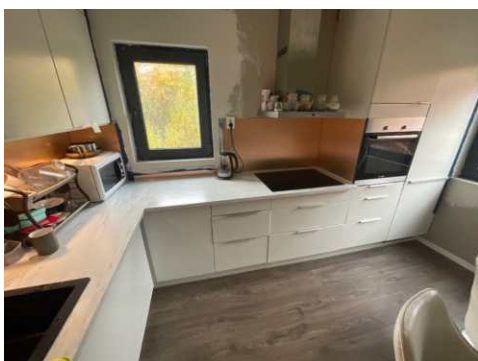
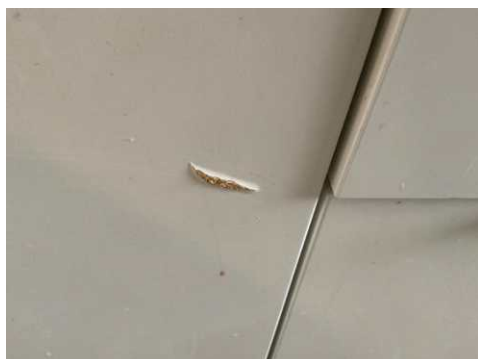
- Det er påvist at overflater har noe skader.

- Det må foretas lokal utbedring.

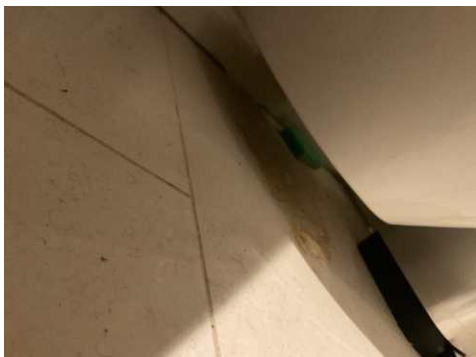
## TEKNISKE INSTALLASJONER

### Vannledninger

Det bør monteres et vannstoppesystem som vil stoppe vanntilførselen ved en eventuell lekkasje.

El-tilkobling bør utbedres.

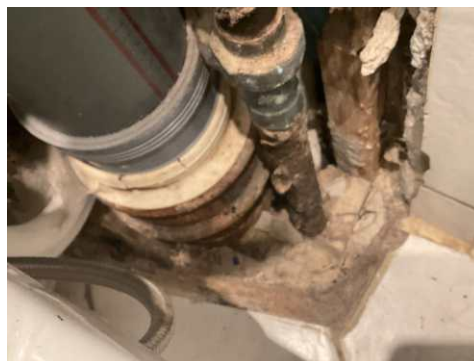
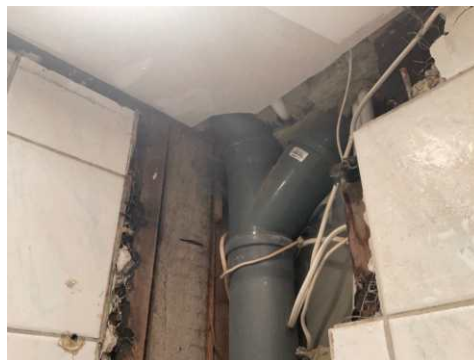
### Avløpsrør

Avløpsrør av plast og støpejern.

- Det er ikke behov for utbedringstiltak siden anlegget fungerer i dag, men ut ifra alder kan skader plutselig oppstå på eldre anlegg.
- I forbindelse med oppgradering av våtrom vil det være naturlig med utskiftning av rør.

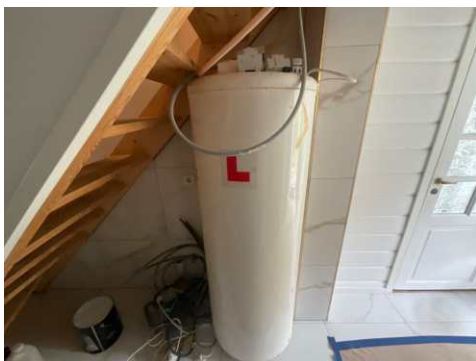
## TG 3 Elektrisk anlegg

*Dette er en forenklet kontroll begrenset til de spørsmål og undersøkelser som forskrift til avhendingslova (tryggere bolighandel) § 2-18 inneholder. Dette kan ikke sammenlignes med en kontroll utført av offentlig myndighet (Det lokale eltilsyn) eller registrert elektrovirksomhet, og en bygningssakkyndig har verken kompetanse eller lov til å foreta en slik kontroll.*

Det understrekes at det kan forekomme feil og mangler som ikke er synlig. Det benyttes ingen måleutstyr eller lignende når det gjelder vurdering av det elektriske anlegget da dette kun kan utføres av fagfolk.

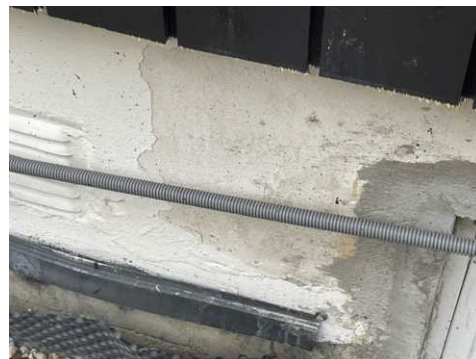
## TG 2 Grunnmur og fundamenter

Grunnmur av plasstøpt betong.

- Grunnmuren har sprekkdannelser.
- Det er registrert løs puss på muroverflater.

- Lokal utbedring må utføres.

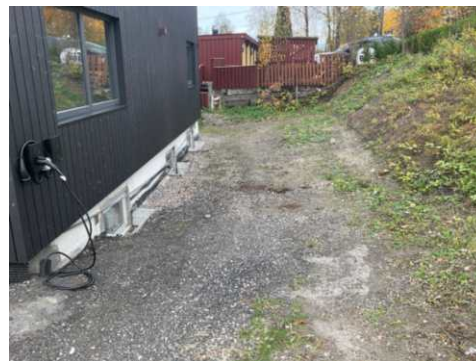
## TG 2 Terrengforhold

Flat, skrånende og noe kupert tomt.  
Det er ikke fare for flom eller skred.

Terrengen bør justeres stedvis.
