# Tilstandsrapport

Ringkollen 14 D, 3227 SANDEFJORD

Befaringsdato: 13.06.2025

Rapportdato: 17.06.2025

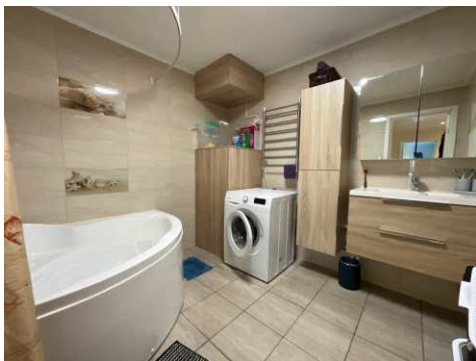
### 1. ETASJE > BAD/VASKEROM

- Det er påvist sprekker i fliser.
- Krav til fall (høydeforskjell) er ikke oppfylt, men det er fall til sluk.

- Det må gjøres tiltak for å utbedre avviket.
- Skadet flis er i et område hvor den kun utgjør et estetisk avvik.
- Hovedkonsekvensen av utilstrekkelig høydeforskjell er økt risiko for at vann kan trenge ut av våtrommet og inn i tilstøtende rom. Dette kan føre til fuktskader i tiliggende konstruksjoner.
- Vær oppmerksom ved bruk. For å få tilstandsgrad 0 eller 1 må gulvet bygges om, for å få riktig fall til sluk. Det vil imidlertid sjelden være økonomisk rasjonelt som et enkeltstående tiltak. Ved en eventuell renovering, påse at våtrommet bygges med riktig fall til sluk.

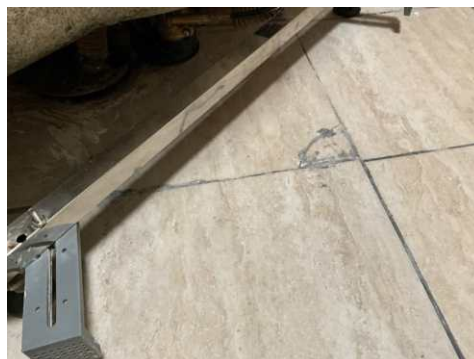
### 1. ETASJE > BAD/VASKEROM

- Det må gjøres nærmere undersøkelser. Manglende membran/tettesjikt medfører risiko for lekkasjer og fukt i konstruksjonen.
- Overvåk tilstanden jevnlig. For å få tilstandsgrad 0 eller 1 må slukløsningen skiftes ut og sannsynligvis må også membransjiktet skiftes/utbedres. Det er imidlertid vanskelig å si noe om tidspunktet for når dette er nødvendig.

- Eldre sluk av plast er ofte utsatt for lekkasjer og særlig i overganger. Eventuelle lekkasjer kan medføre fuktskader på tilliggende konstruksjoner.
- Overvåk tilstanden jevnlig. For å få tilstandsgrad 0 eller 1 må tettesjiktet skiftes ut, men tidspunktet for når dette er nødvendig er vanskelig å si noe om.

- Det er viktig å merke seg at levetiden til en membran varierer basert på kvalitet, installasjon og bruk. Eldre membraner kan bli sprø og sprekke opp, noe som fører til at de mister sin vanntettende funksjon. Dette kan resultere i vannlekkasjer gjennom vegger og gulv og fuktskader.

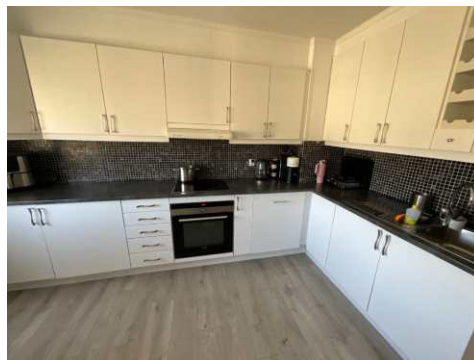
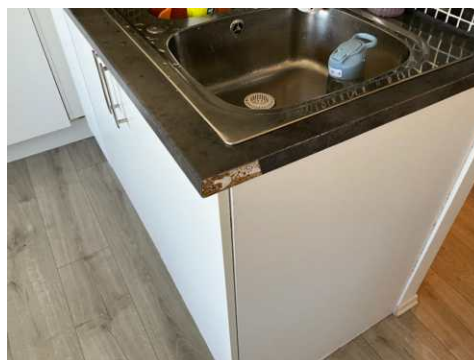
### 2. ETASJE > KJØKKEN

#### TG 2 Avtrekk

Det er ikke behov for utbedringstiltak siden anlegget fungerer i dag, men ut ifra alder kan skader plutselig oppstå på eldre anlegg.

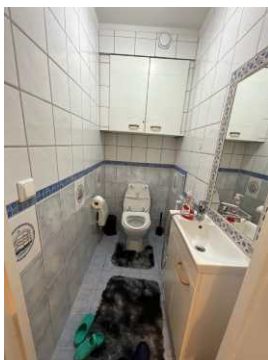
#### TG 2 Vannledninger

- Det er ikke behov for utbedringstiltak siden anlegget fungerer i dag, men ut ifra alder kan skader plutselig oppstå på eldre anlegg.

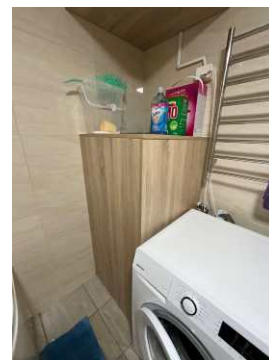
#### TG 2 Elektrisk anlegg

**Ja Det er ingen åpenbare feil som er avdekket, men på bakgrunn av alder anbefales det en gjennomgang av anlegget utført av autorisert bedrift.**
