HELSENINGSVEGEN  
190

Tilstandsrapport på eiendommen befart 9.5.2025

# Hellsenningsvegen 190, 3528 HEDALEN

Selveier fritidsbolig på selveiertomt, bygget i 1935

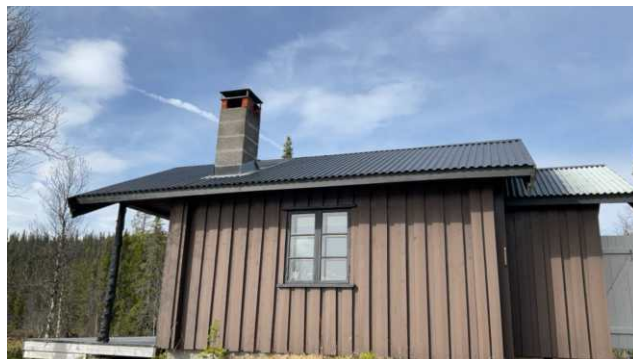
### TG 2 Nedløp og beslag

Ved pipe er det beslag i overgang taktekkning/ pipe. Det er ikke etablert takrenner på bygget.

- Det bør lages system for bortledning av vann fra taknedløp ved grunnmur.
- Stigetrinn for feier må monteres.

Takrenner bør etableres.

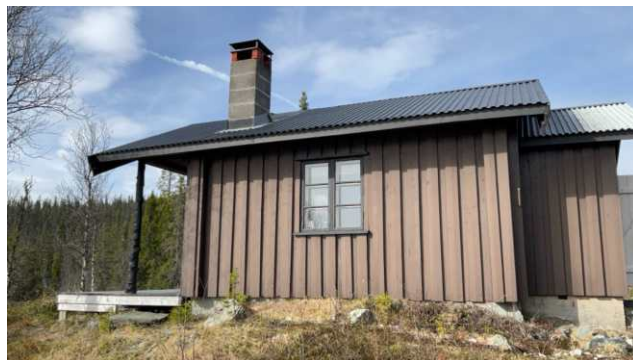
### TG 2 Veggkonstruksjon

Yttervegger av gjenbrukt tømmerkasse i hoveddel og bindingsverki tilbygg fra tilbyggingsår. Det er antatt isolering med mineralull i bindingsverksdel. Utvendig kledning med tømmermannspanel rett på vindsperre med treklosser som lusinger/ musestopper. Tømmermannskledning ble etablert sammen med tilbygg ca 1983.

Konstruksjonen har begrenset lufting av kledning. Ut fra dagens byggemåte er dette å se på som et avvik. Ved oppføringstidpunkt var benyttet byggemåte typisk for området. Byggemåten har i dette området normalt sett ikke ført til skader av betydning, dette gjelder også i dette tilfellet. Byggemåte er typisk for område og oppføringstidspunkt. Utvendig kledning er ca 42 år gammel. Noe kledning med sprekkdannelser er registrert, må sees på som normalt ut fra alder. Lusinger mangler på noen kontrollpunkt. Dette gir mus anledning til å ta seg opp bak kledning.

Utskifting av enkeltbord må påregnes. Ved omlegging av kledning anbefales det å etablere lufting. Musetting bør forbedres.

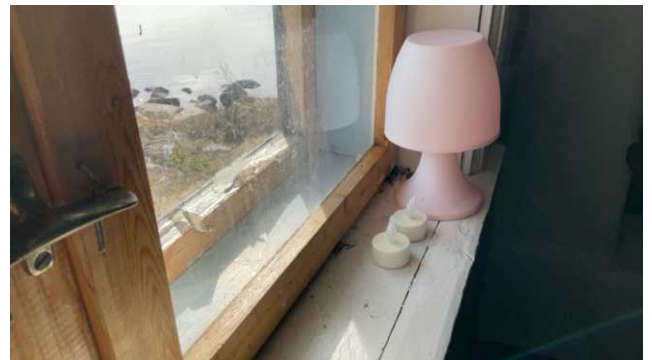
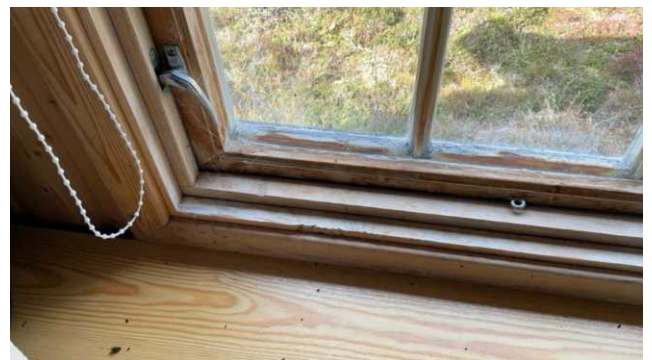
## TG 2 Dører

Ytterdør av enkel lemmedør med hengelåsbeslag. Uisolert dør.

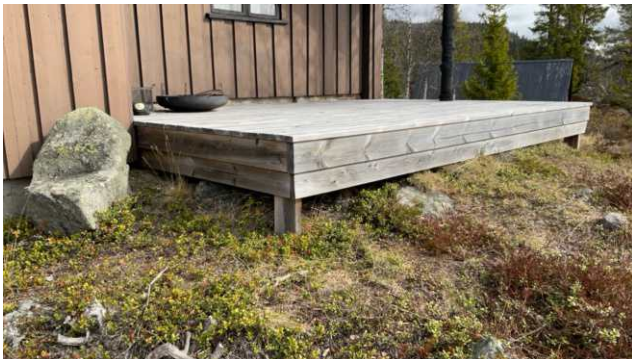
- Rekkverk må monteres for å lukke avviket.

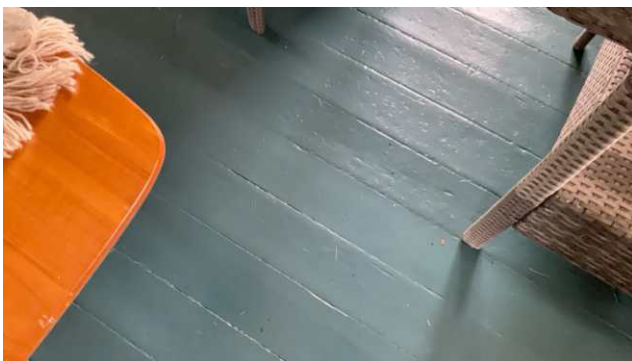
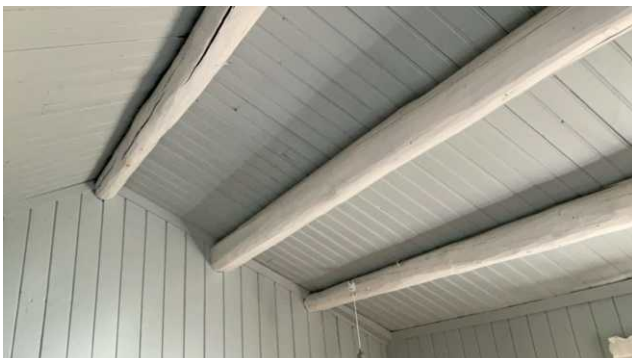
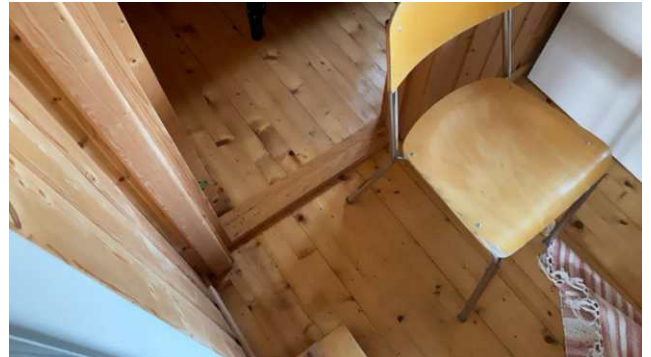
### TG 3 Etasjeskille/gulv mot grunn

Bygget har etasjeskiller mot kryprom av trebjelkelag anlagt på ringmur. Bjelkelaget i tilbygg er antatt isolert med mineralull. Stubbloft mot kryprom- Uisolert konstruksjon i opprinnelig del.

- Målt høydeforskjell på over 20 mm innenfor en lengde på 2 meter. Tilstandsgrad 3 gis med bakgrunn i standardens krav til godkjente måleavvik.

Det er registrert fuktutslag ved søk ved fuktindikator i opprinnelig del av bygget. Her er konstruksjon uisolert, kondensering mot underside gulvord/ konstruksjon vil kunne foregå.

Forhold med fukt i konstruksjon må undersøkes ytterligere.

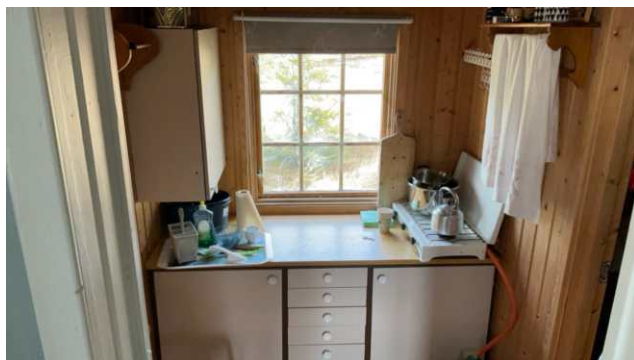
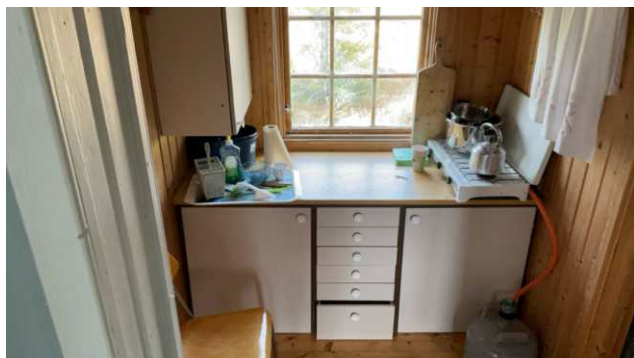
### TG 3 Branntekniske forhold

Det er brannslukningsapparat og røykvarslere i bygget.

1. Er det skader på brannslukkingsutstyr eller er apparatet eldre enn 10 år?

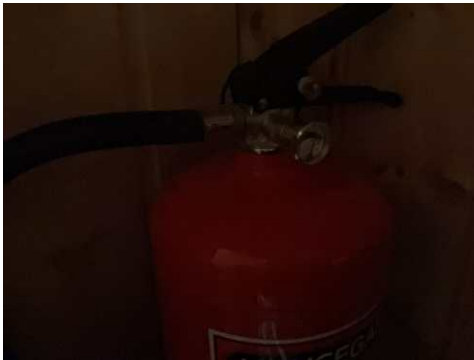
2. Er det skader på røykvarslere?  
**Nei** Det er ikke registrert skade på røykvarslere, disse må uansett kontrolleres med jevne intervaller for å sikre at funksjon er inntakt til en hver tid.
3. Er det mangler for brannslukningsutstyr i boligen iht. forskriftskrav på søknadstidspunktet, men minst Byggeforskrift 1985?  
**Nei** Brannslukningsapparat er tilgjengelig i bygget
4. Er det mangler på røykvarsler i boligen iht. forskriftskrav på søknadstidspunktet, men minst Byggeforskrift 1985?  
**Nei** Det er montert røykvarsler i bygget.

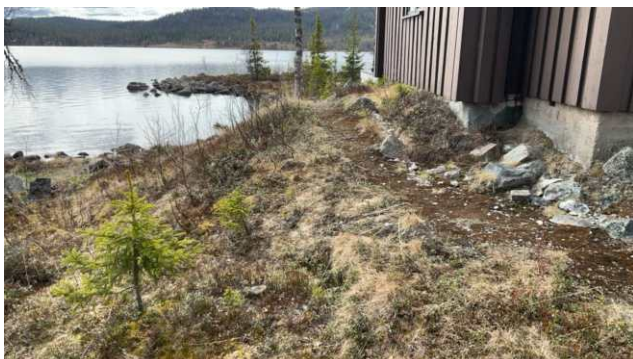
### TG 1 Fuktsikring og drenering

Bygget er oppført på forhøyning i terrenget. Terreng heller bort fra bygget rundt hele bygget. Drenering består av naturlig avrenning

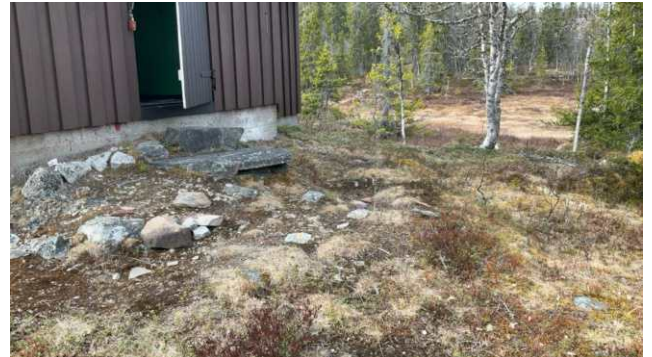
### TG 2 Grunnmur og fundamenter

Fundamentering består av steinmur under opprinnelig del og betongmur under tilbygg og inngangsparti.

- Grunnmuren har sprekkdannelser.

Noe sprekker blant annet i fuger steinmur er registrert.

- Lokal utbedring må utføres.

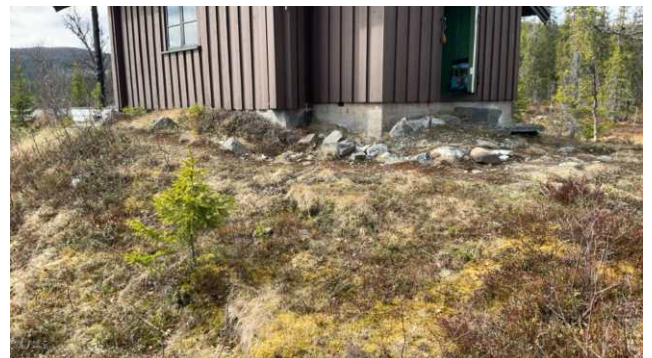
### TG 0 Terrengforhold

Terreng med naturlig vegetasjon rundt bygget. Bygget er etablert på forhøyning i terreng med helning bort fra mur rundt bygget.

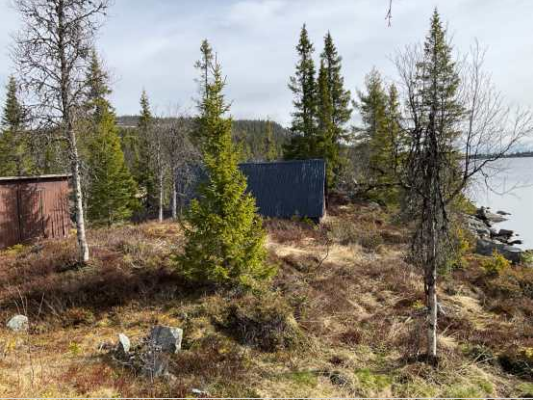
## Naust

Bygget har vedlikeholdsbehov. Da bygget har bygningsdeler som har alder på vel 70 år må en påregne utskifting av bygningsdeler sammen med løpende vedlikehold. Treverk er i kontakt med terreng rundt bygget. Fuktopptrekk vil forekomme.

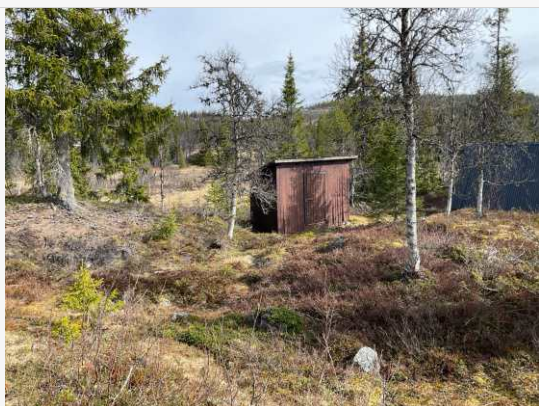
## Uthus

Bygget har vedlikeholdsbehov. Da bygget har bygningsdeler som har alder på vel 70 år må en påregne utskifting av bygningsdeler sammen med løpende vedlikehold. Det er registrert råteskader på kledning. Treverk er i kontakt med terreng rundt bygget. Fuktopptrekk vil forekomme.
