**TROSVIKTOPPEN 24**

Tilstandsrapport

# Trosviktoppen 24, 1614 FREDRIKSTAD

Selveier enebolig på festetomt, bygget i 1980

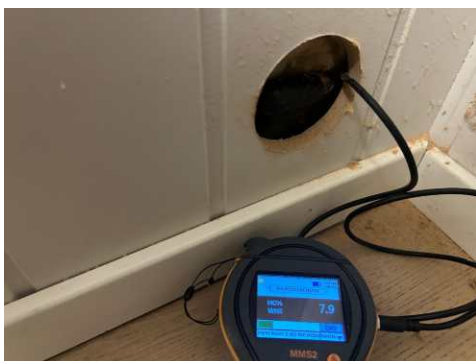
Det er målt etter fukt med Protimeter fuktindikator med hammerelektrode med en fuktprosent på 7,9%

Treverk skal ha fuktinnhold lavere enn 15 vektprosent. I treverk med fuktighet over 17 vektprosent øker faren for råte og muggsoppvekst dramatisk. Hvis fuktinnholdet ligger over 20 vektprosent, er allerede muggsoppen dannet. Fibermetningsgrad for treverk er 28 vektprosent

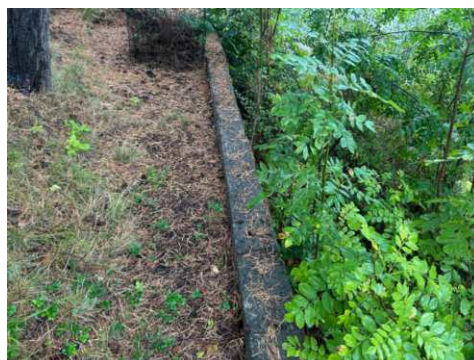
- Rekkverk/annen sikring på forstøtningsmur må settes opp/utbedres.

**Kostnadsestimat: Under 10 000**
