**PRIVATMEGLEREN**  
TRONDHEIM

VILHELM STORMS GATE

VEDLEGG  
SALGSOPPGAVE

## 6. Hovedrapport

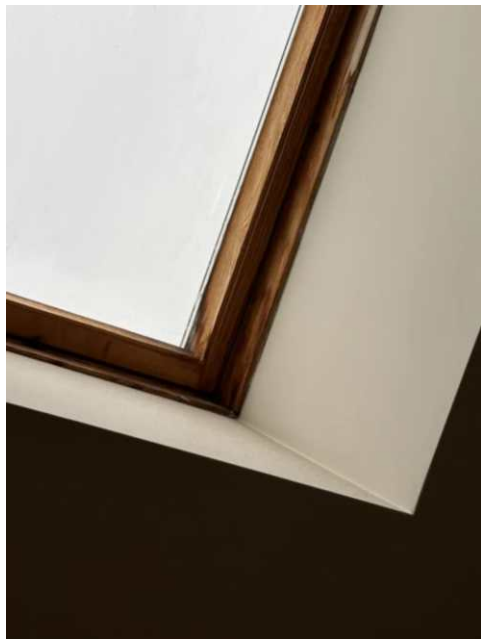
### 6.1 Vinduer og dører

Vinduer med 2-lags glass.  
Ytterdør i malt utførelse med glass.

Takvinduer på loft har misfarging etter fukt, det samme gjelder vindu og vinduskarm på stue.

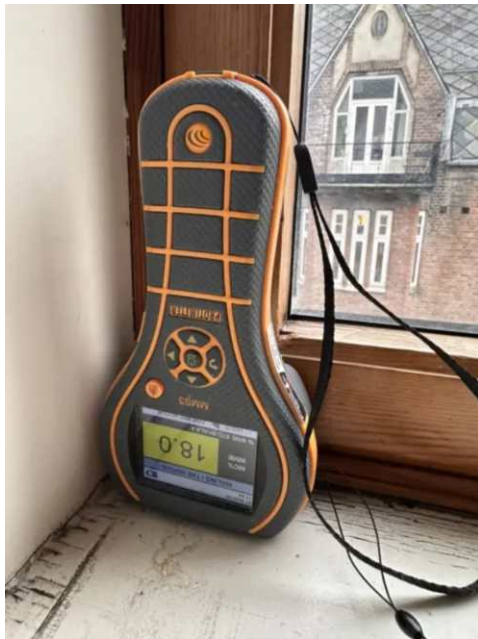
### 6.3 Vinduer og dører: Vindu på stue ved trapp til loft

Vinduer med 2-lags glass.

Det er målt fukt på 18 % i vindusforring på stue. Vindu på stue får TG-3.

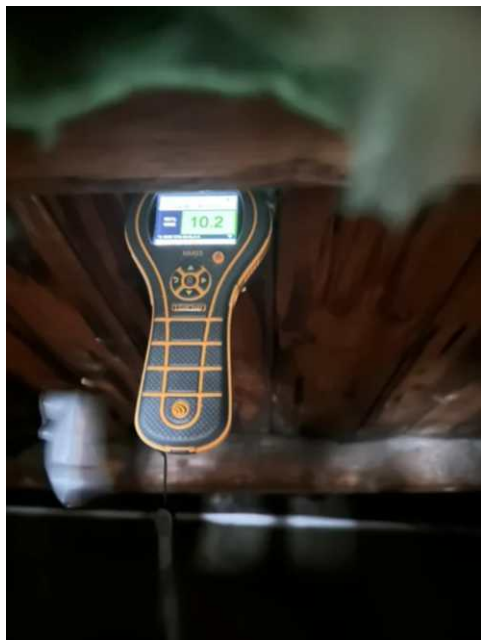
### 6.4 Loft (konstruksjonsoppbygging)

| Loftet er innredet som en del av leiligheten, loftet er derfor en lukket konstruksjon uten mulighet for å bli inspisert. Det er foretatt inspeksjon i kryprom. | |
| <p>Loftet er innredet i 2010, ref dagens eier.</p> <p>Det registreres fuktmerker rundt takgjennomføring i kryprom, men disse ser ut til å være eldre merker. Det er foretatt fuktsøk uten å finne avvik.</p> | |

| Bygningsdel | Oppsummert begrunnelse for tilstandsgrad |
|---|---|
| Loft (konstruksjonsoppbygging) | TG-2 er gitt med bakgrunn i fuktmerker i takkonstruksjon på kryploft, uavhengig om disse sannsynlig er eldre merker. |

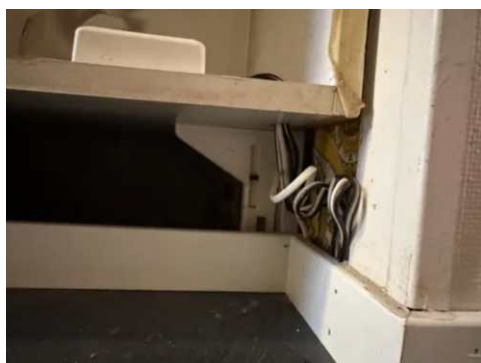
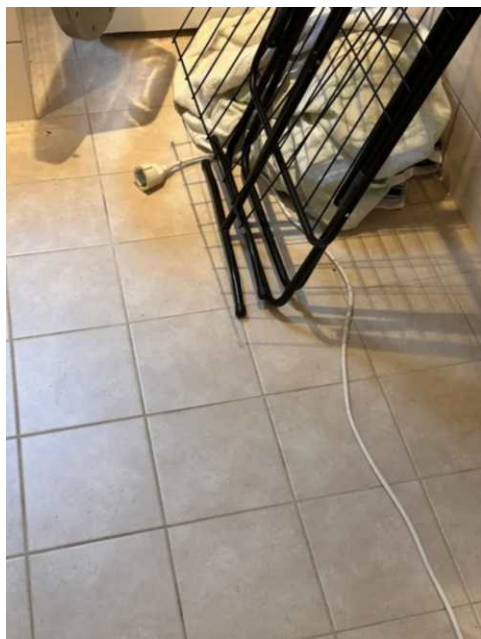
## 6.14 Elektrisk

Det henger skadet og ikke forskriftmessig forsvarlig festet ledninger på kjøkken i leilighetens hoveddel.

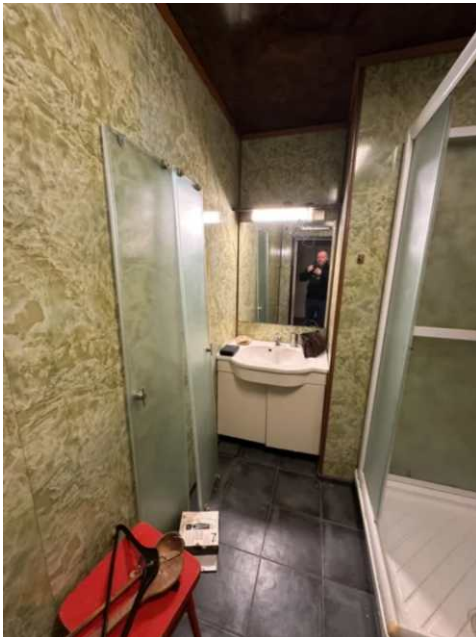
## 6.17 Våtrom: 4 etasje

Det er behov for totalrenovering av våtrommet!

Vegger til badet er i teglstein, det er ikke mistanke om fukt i konstruksjonen. Badet er ikke vært i bruk de siste årene.

Det er foretatt fuktmåling / fuktsøk i overflater fra tilstøtende rom mot våtsone på våtrommet. Undersøkelsen viser ingen tegn til fukt.

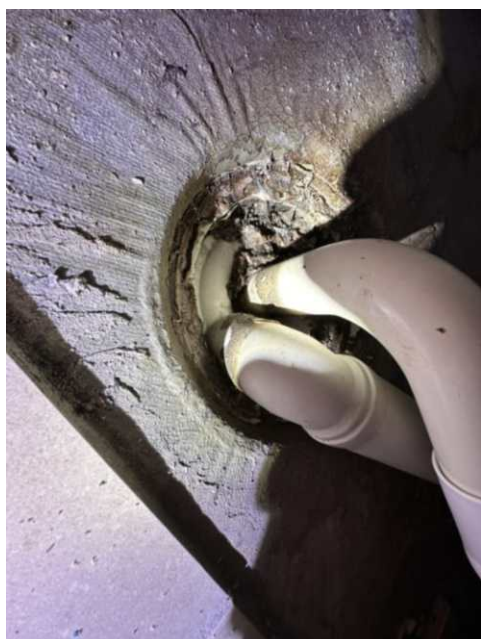
## 6.18 Våtrom: bad loft

| Tilstandsgrad 2 er satt med bakgrunn i alder på tettesjikt og derav økt risiko for lekkasjer. | |

| <p>Våtsone ligger mot fellesareal og kryploft, det er foretatt fuktsøk i konstruksjonen på kryploft.</p> <p>Det er foretatt fuktmåling / fuktsøk i overflater fra tilstøtende rom mot våtsone på våtrommet. Undersøkelsen viser ingen tegn til fukt.</p> | |

| <p>Det foreligger ikke dokumentasjon på oppbygging eller utførelse av våtrommet. Manglende dokumentasjon i seg selv vurderes som et avvik i henhold til NS 3600. Selv om det ikke er observert vesentlige visuelle feil eller skader, gis derfor tilstandsgrad TG 2.</p> | |

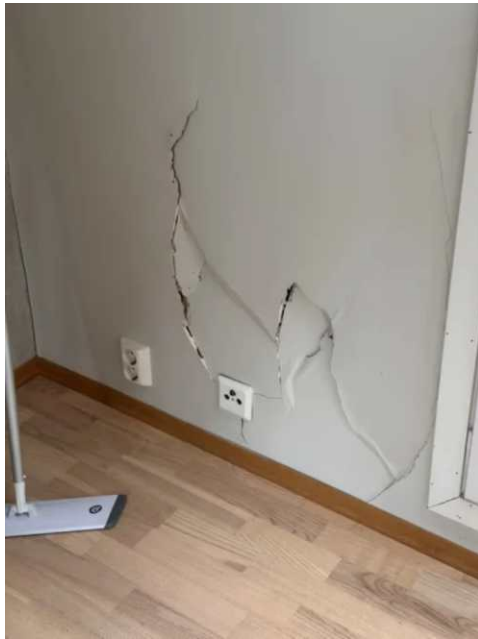
## 6.20 Øvrig: Gips vegg mot kryploft på loft.

Det er hull/skadet gipsplate på hems. Platen må erstattes med ny plate.

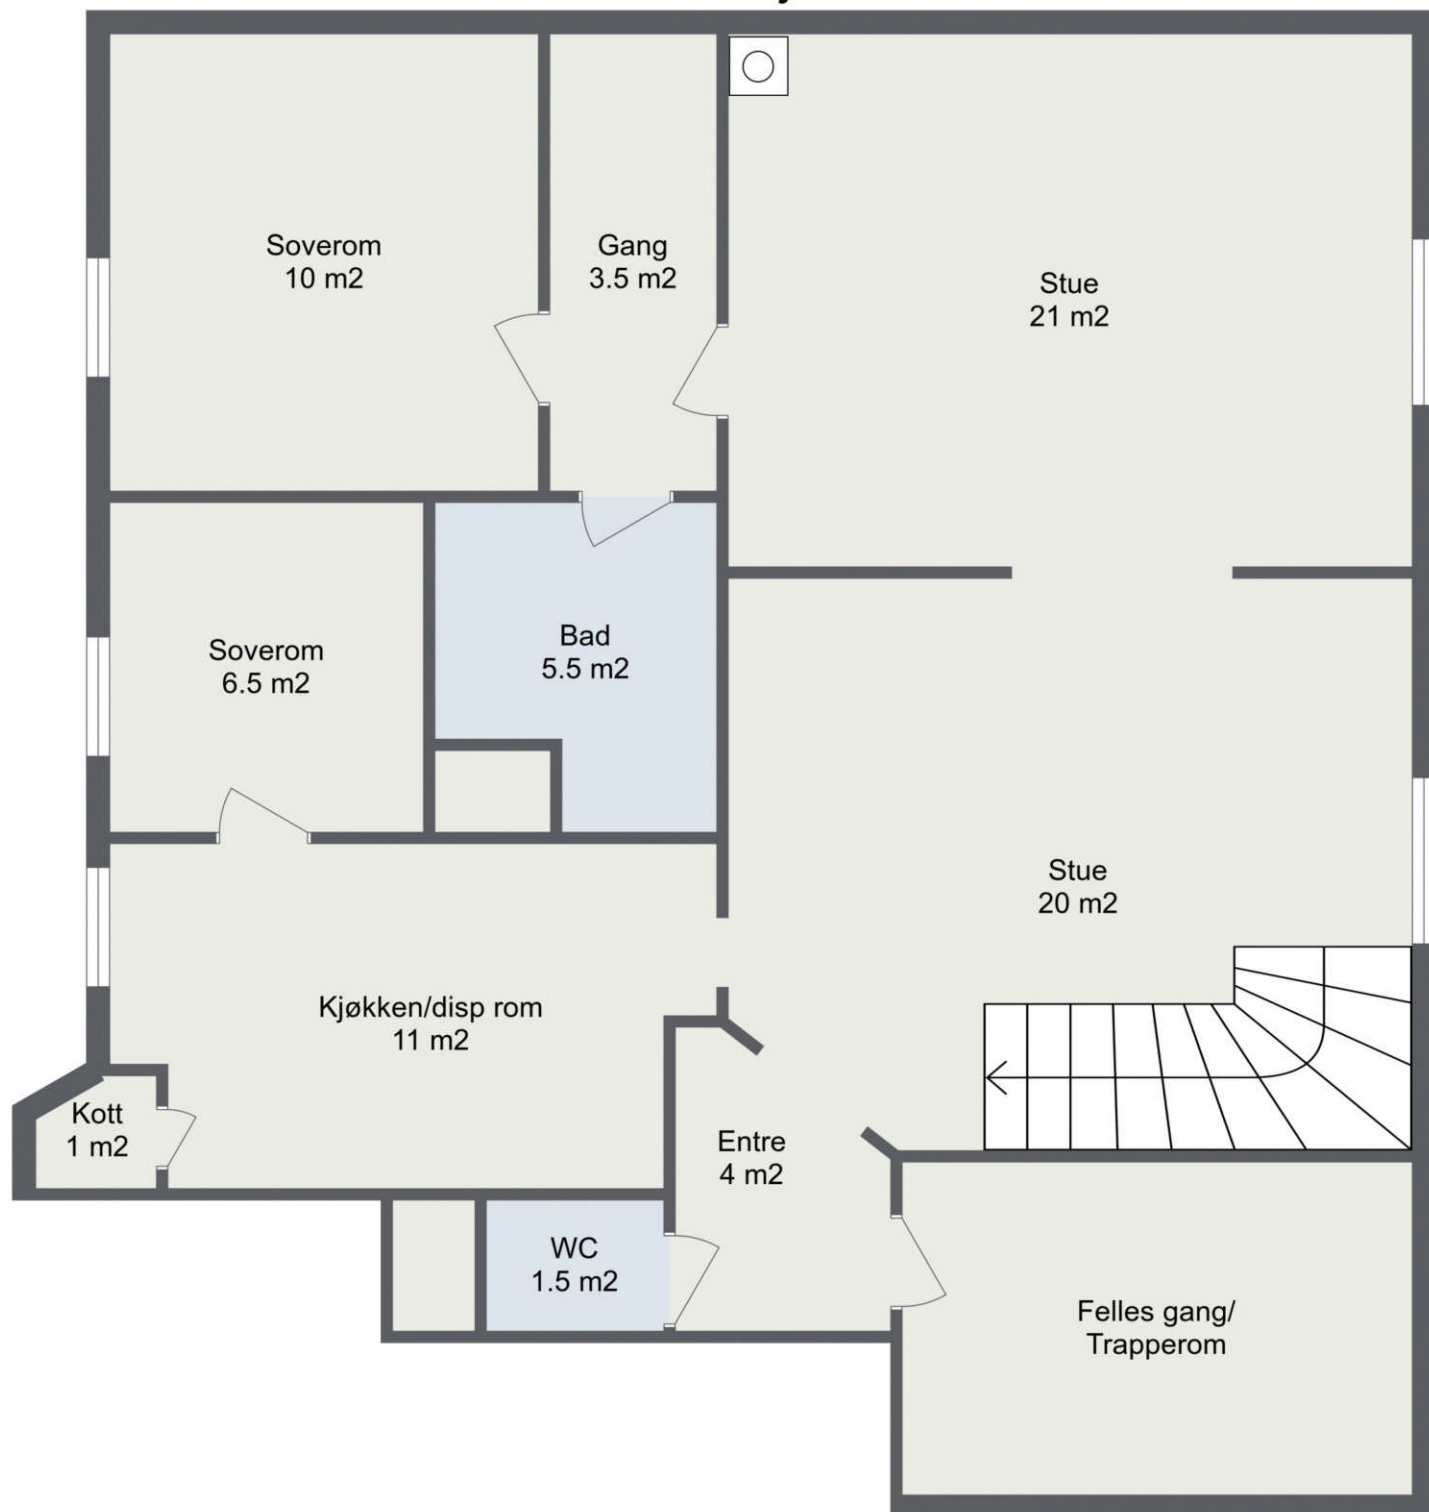
## 4. Etasje

Dette er ikke en plantegning i målestokk, men en skisse for å vise arealdisponeringen i boligen. Rom arealene på tegningen er ca. nettoareal, og må ikke forveksles med boligens totale bruksareal (BRA).

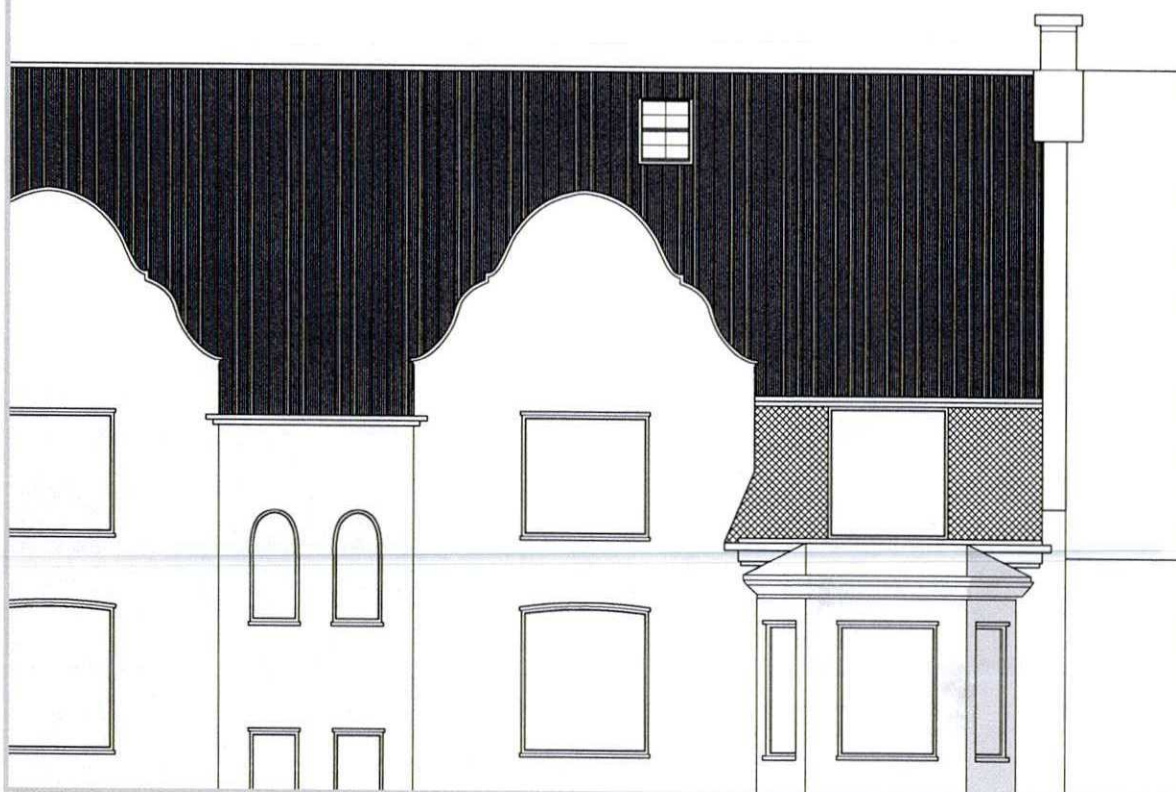
Fasade Vilhelm Stormsgt.

| PROSJEKT | <b>Baard Nyteit</b><br>Vilhelm Stormsgt.3<br>gnr./bnr./seknr. 403/102/108<br>Trondheim kommune | | | PROSJEKTSNR.:<br><b>0936</b> | REVISJONEN OMFATTER<br>TEGNINGSTITTEL<br><b>Fasader<br/>Eksisterende</b> | DATO:<br>MÅLESTOKK<br><b>1:100</b><br>MÅLEENHET<br><b>mm</b><br>TEGN.<br><b>AS</b><br>DATO<br><b>05.06.09</b> | TEGN./ANSV.<br>REV.<br>INDEX<br>TEGN. NR.<br>ERSTATTER NR. |
