HAUGSTENVEIEN 18

Tilstandsrapport

Selveier enebolig på selveiertomt, bygget i 1964

Enebolig

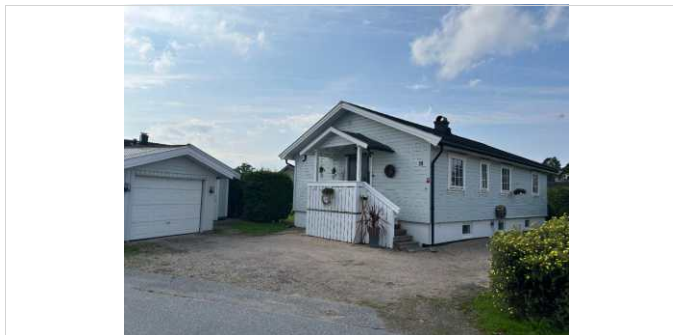
ENE BOLIG

Byggeår
1964

Kommentar
Iflg eiendomsdata.

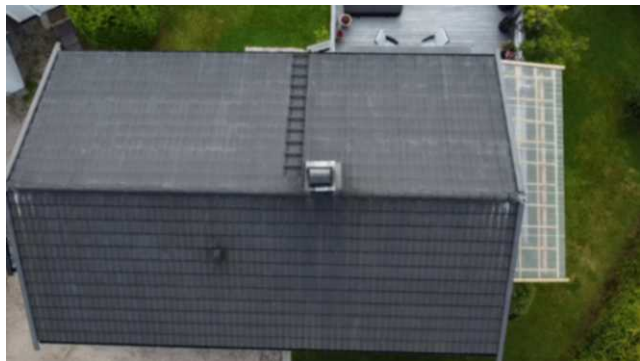
Nedløp og beslag

Takrenner, beslag og nedløp i plastbelagt stål.

Vurdering av avvik:

- Det bør lages system for bortledning av vann fra taknedløp ved grunnmur.
- Det er ikke krav om utbedring av snøfangere opp til dagens krav.

Det anbefales montering av snøfangere. Resultat av og ikke ha snøfangere er at snø kan rase ned fra tak. Anbefales montering av nedløp.

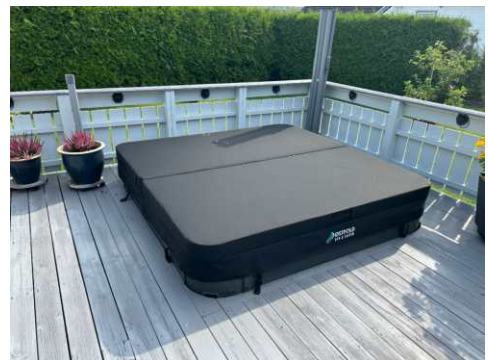
TG IU Andre VVS-installasjoner

Det står et utendørs boblebad på terrasse. Dette er ikke undersøkt.

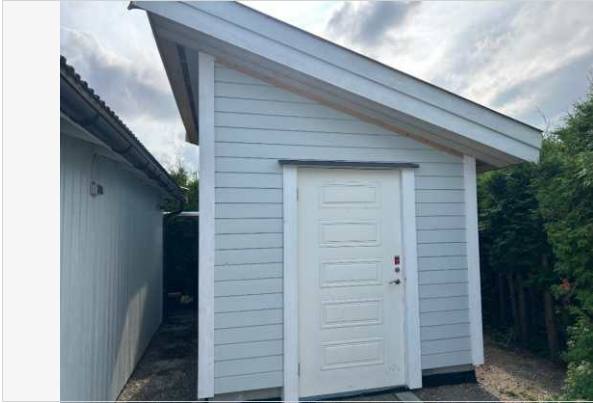
Bod

Bygget er ikke tilstandsvurdert ihht Forskrift til avhendingslova og NS3600. Dette er kun en enkel beskrivelse.
