PRIVATMEGLEREN  
MOSS

GIMLEVEIEN 16

# Tilstandsrapport

## ENE BOLIG

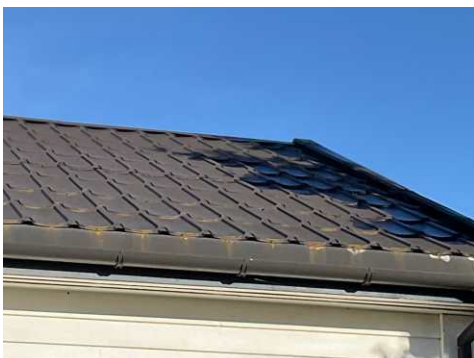
### TG 2 Nedløp og beslag

Takrenner og nedløp av plastbelagt stål.

**Konsekvens/tiltak**

- Det er ikke krav om utbedring av snøfangere opp til dagens krav.
- Overvåk tilstanden jevnlig. For å få tilstandsgrad 0 eller 1 må beslag/renner/nedløp skiftes ut, men tidspunktet for når dette er nødvendig er vanskelig å si noe om.

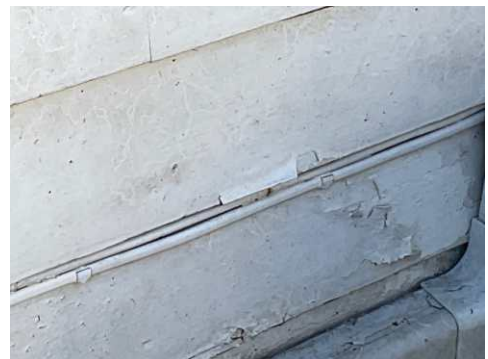
**Vurdering av avvik:**

**Konsekvens/tiltak**

- Lokal utbedring/utskiftning bør utføres.

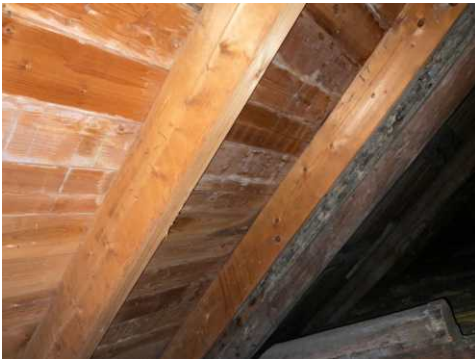
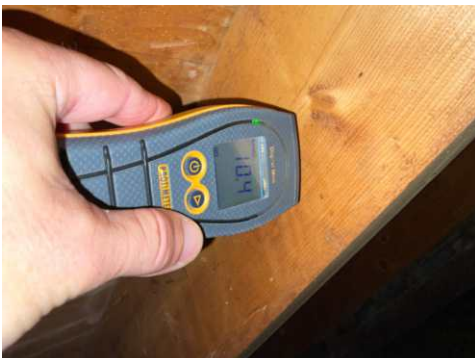
## TG 2 Vinduer

Vinduer med rammer og karmene i tre med og uten isolerglass fra 1984 og med ukjent høy alder

### Vurdering av avvik:

- Karmene i vinduer er slitte og det er sprekker i trevirket. Spredte råteskader.

### Konsekvens/tiltak

- Det må påregnes noe vedlikehold og at enkelte vinduer må skiftes ut.

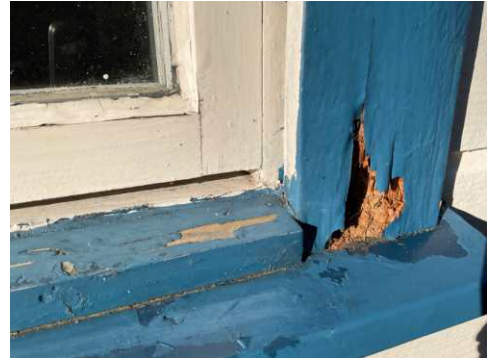
## TG 2 Dører

Ytterdør i tre fra antatt 1980-tallet.

### Vurdering av avvik:

- Karmene i dører er værslitte utvendig og det er sprekker i trevirket.

### Konsekvens/tiltak

- Det må påregnes noe vedlikehold og at enkelte dører må skiftes ut.

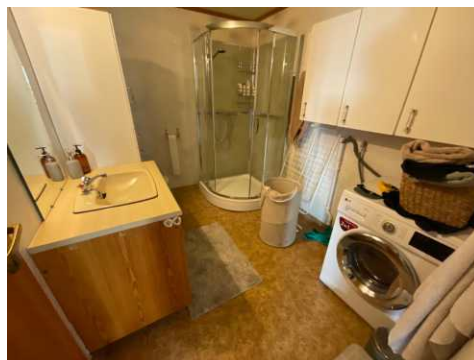
### 1. ETASJE > BAD/VASKEROM

Rommet fungerer med dagens tilstand ved bruk av dusjkabinett. Dersom våtrommet skal tilfredsstillende dagens forskrift må det totalrenoveres. Alle forhold med tettesjikt, våtsone, sluk m.m. må dokumenteres.

**Kostnadsestimat: 100 000 - 300 000**

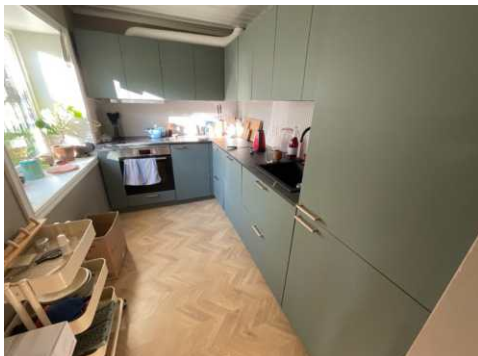
### 1. ETASJE > KJØKKEN

Kjøkkeninnredning fra 2022.

Kjøkkenet har slette fronter og laminat benkeplate. Integriert komfyr, platetopp, kjøl/fryseskap og oppvaskmaskin.

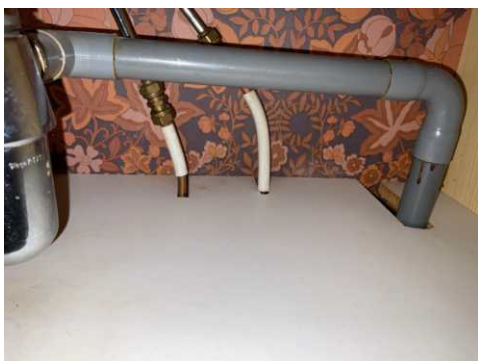
## TG 2 Avløpsrør

Avløpsrør av plast.

### Konsekvens/tiltak

- Det er ikke behov for utbedringstiltak siden anlegget fungerer i dag, men ut ifra alder kan skader plutselig oppstå på eldre anlegg.
- I forbindelse med oppgradering av våtrom vil det være naturlig med utskiftning av rør.

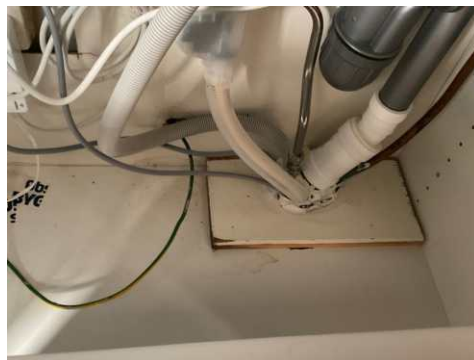
### Vurdering av avvik:

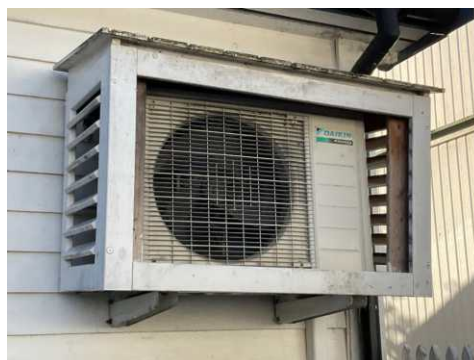
### Konsekvens/tiltak

- Det er ikke behov for utbedringstiltak siden varmesentralen fungerer i dag, men ut ifra alder kan skader plutselig oppstå på eldre anlegg.

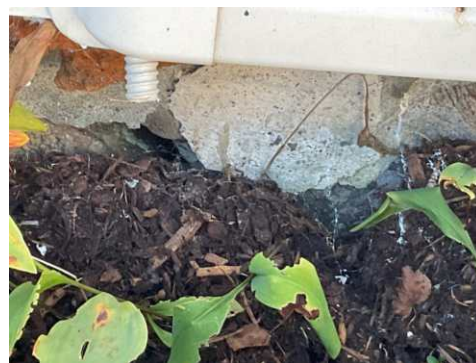
### Konsekvens/tiltak

- Lokal utbedring må utføres.
