**KVENNAVASSVEIEN 15**

# Kvennavassveien 15 7170 ÅFJORD

## Tilstandsrapport Eierskifte

| Rapportdato: | 6.11.2025 (Gyldig til 6.11.2026) |

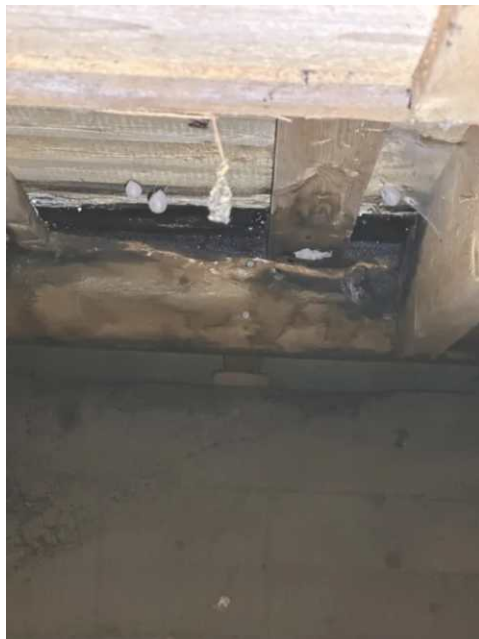
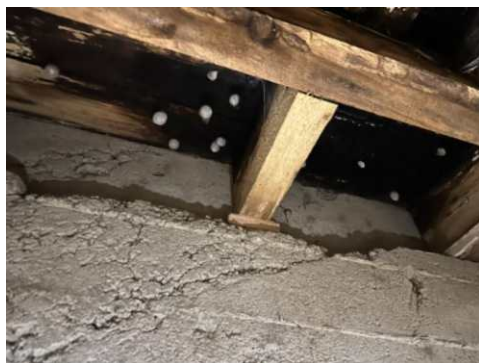
## 6.2 Grunnmur og fundament

Det registreres riss/ sprekker i grunnmuren.

Det kan ikke utelukkes at sprekk i grunnmur kan skyldes ulik blanding/påfyll av betong.

Det anbefales å foreta en gjenpussing av sprekker i grunnmur, slik at forholdet kan observeres over tid, med tanke på om dette er under utvikling eller er stabilt.

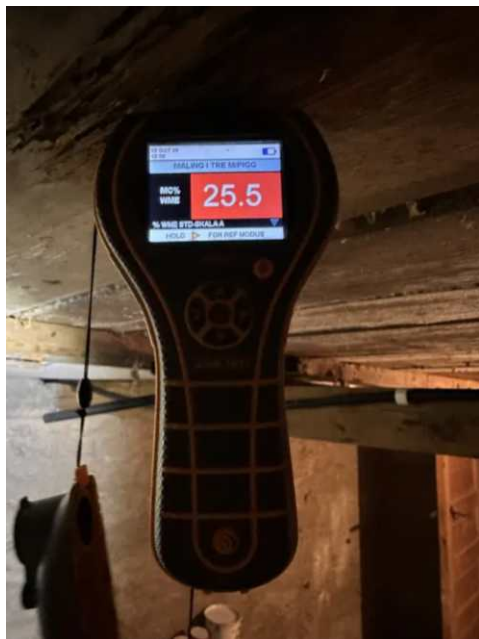
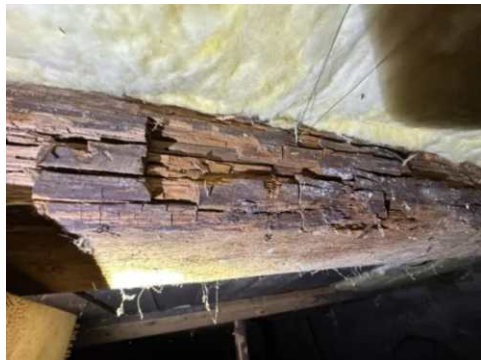
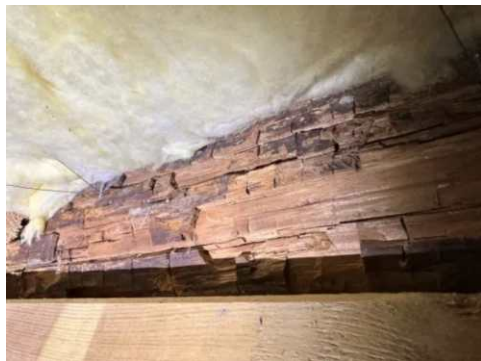
## 6.3 Kryp kjeller

Ved stikktakninger i bjelkelaget i krypkjeller måles et fukttinnhold på 25.5 vektprosent.

Det er ikke etablert noen fuktsperre i form av plast på bakken i krypprommet.  
Det registreres vannansamlinger inne i krypkjelleren.  
Det registreres fritt vann på grunnen.  
Det blir ikke registrert noen lufteventiler i ringmuren.

Det anbefales å etablere plast mot grunn, for å redusere luftfuktigheten i rommet.

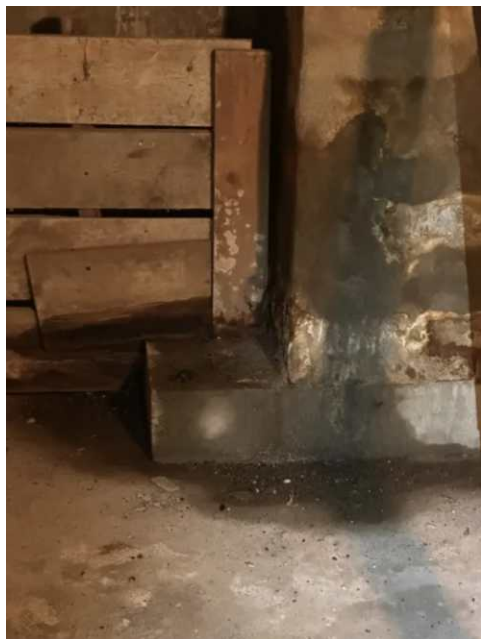
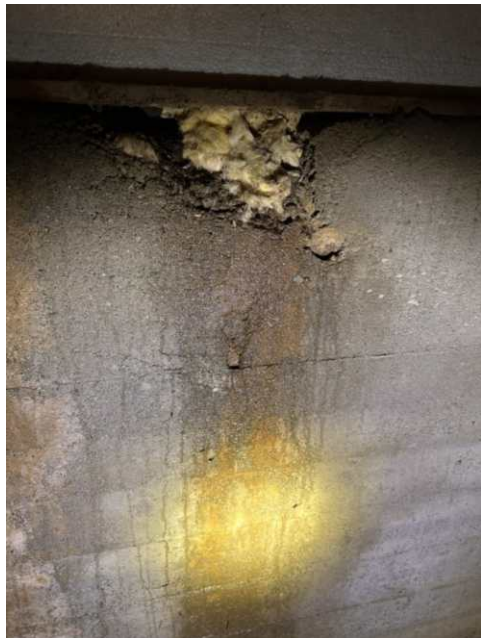
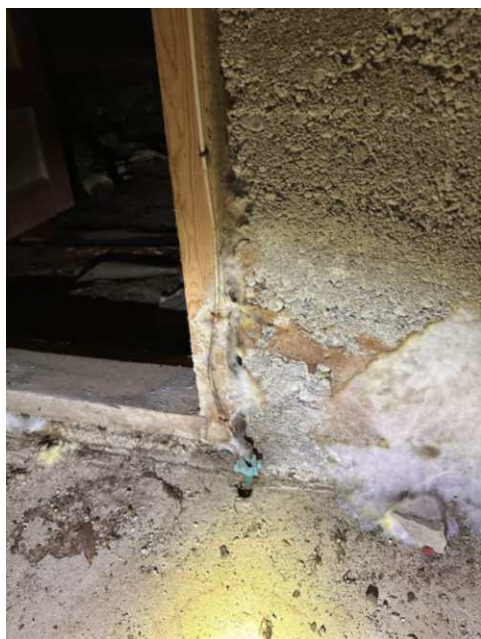
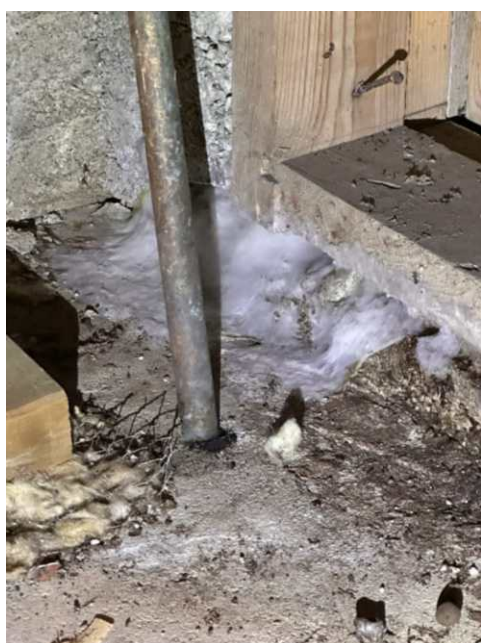
## 6.4 Rom under terreng

Det er synlig fukt i overflater.  
Ved bruk av fuktindikator mot fritt eksponerte murflater indikeres fukt.  
Det registreres fritt vann på overflater.

Det er observert hvit sopp-/mugglignende vekst med gul kant på murvegg i kjeller. Dette indikerer fuktige forhold og gir risiko for biologisk vekst. Slike forhold kan medføre skader på treverk dersom det finnes i nærheten, og det kan være behov for nærmere undersøkelser for å avklare type sopp (f.eks. kjellersopp eller annen trødeleggende sopp).

Det anbefales utbedring av fuktforholdene i kjeller, mekanisk fjerning av vekst samt tiltak for bedre uttørring og ventilasjon. Ved mistanke om treverk i berørte områder bør spesialist foreta videre undersøkelse.

Det må foretas tiltak for å utbedre årsak til fukt-/råteskadene samt utbedre råteskadene.  
Ventilering bør etableres.  
En eventuell oppbygging anbefales ikke før skadeårsak er kjent og utbedret.

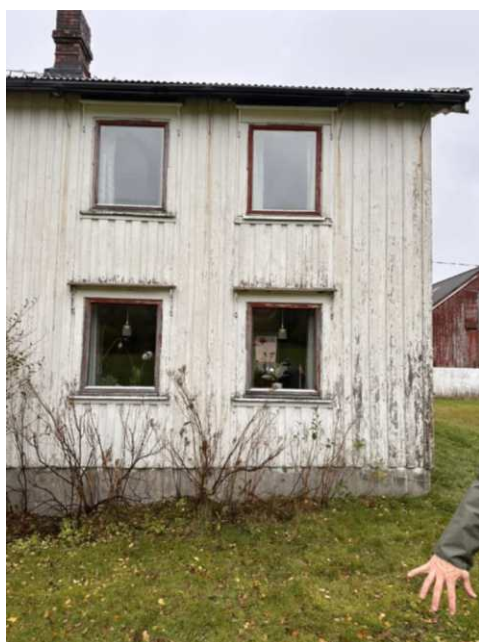
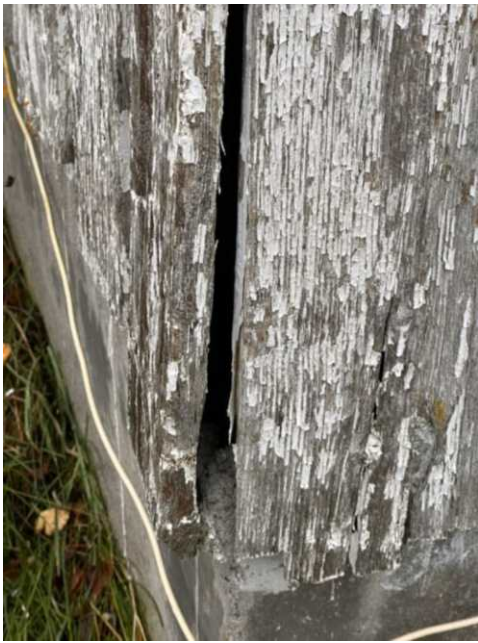
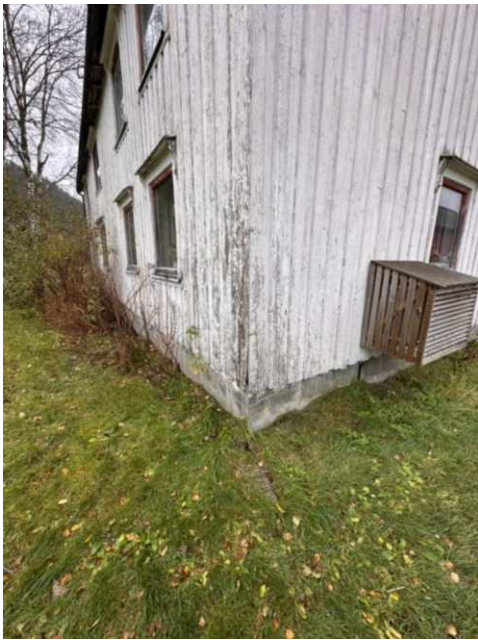
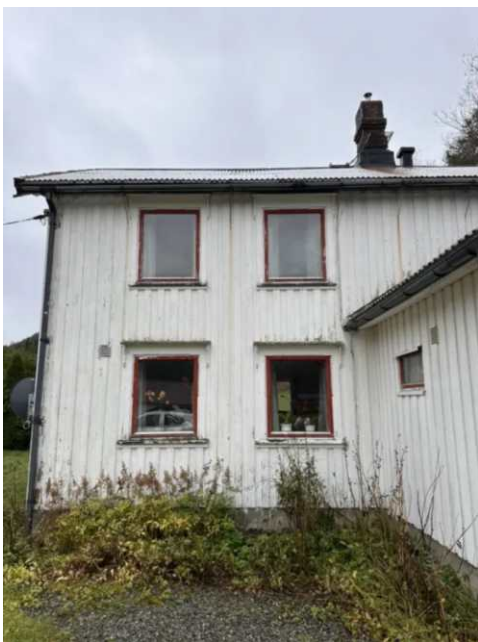
## 6.7 Yttervegger

| <p>Det registreres store råteskader i kledningen.</p> <p>Kledningen er ikke luftet.</p> <p>Det er ikke mulig å kontrollere bruken av musetetting mellom kledning og veggkonstruksjon.</p> | |

| Kledning på huset må byttes. | |

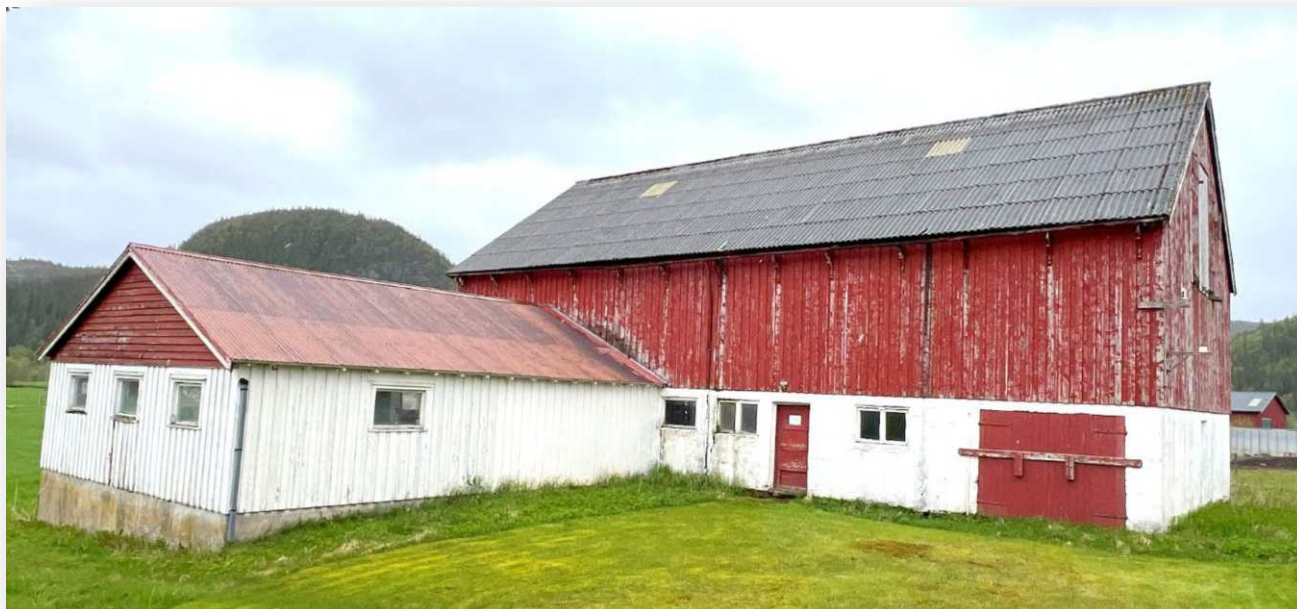
Silolanlegget består av 2 tårnsiloer i tre. P.t. er begge ubrukte. Lutingskar står på plass ennå. Gjødselkjeller er det under ku-delen. Kjelleren er tett, med gjødselport fra 90-tallet. Den benyttes av nabo. Den utvendig låvebrua er fjernet etter at den ramlet ned. Adkomst kun via stige. Låven fremstår som lager.

Kostnader til vedlikehold må påregnes, men det bør vurderes om det er regningssvarende. Fjøs-kassen oppført i pusset leca stein. Låven oppført i reisverk. Ytterveggene er bordkledd, værslitt. Taket er tekt med eternittplater, og lågfjøset har bølgeblikktak, som er rustet.

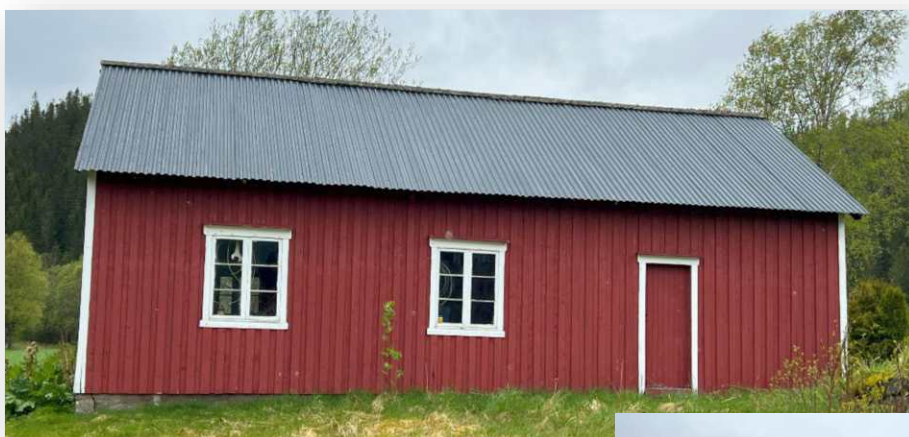
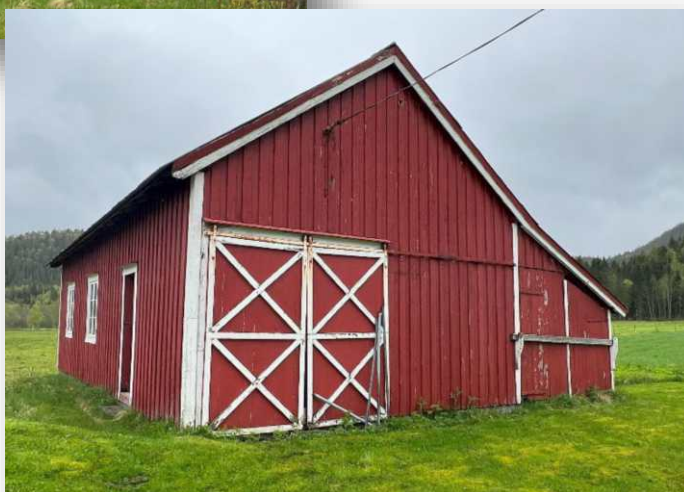
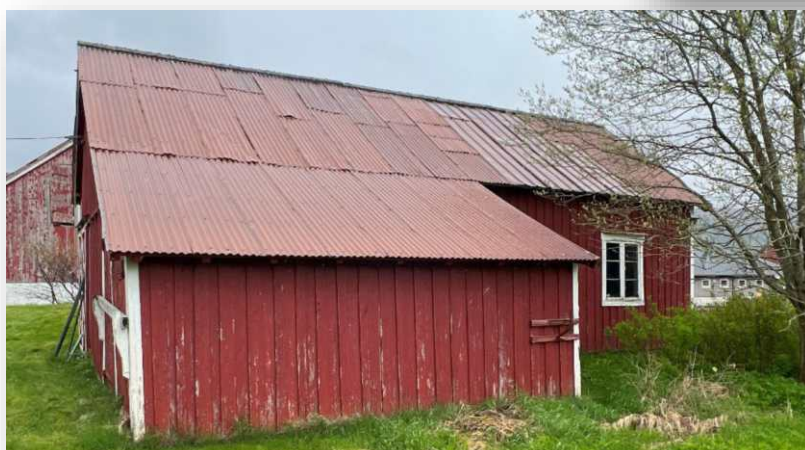
### **Garasje/skott:**

Oppført i 1950. 1 etasje. Grunnflate 79 kvm (oppgitt av eier).  
Lite fundament, steinmur. Uisolert bygning. Bindingsverk. Tregulv.  
Skyveport, dør i tillegg. 1 stort rom med noen skillevegger. Påbygd  $\frac{1}{2}$  løp i takforlengelsen på vestsiden, en båt er lagret her. Slagport. Strøm innlagt.  
Båtbygging foregikk her. Båndsag plassert her. Vedlager.  
Veggene er bordkledde. Taket er tekt med stålplater på tunsiden, og resten med bølgeblikkplater, som er rustne. Takrenner og nedløp mangler.

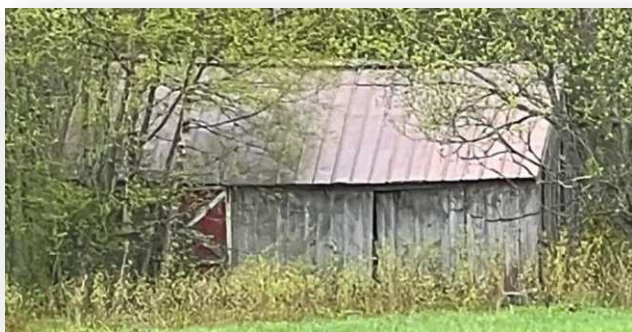
### **Sommerfjøs:**

Eldre bygning, antas over 100 år gammelt. 1 rom med hems. Grunnflate 35 kvm (målt i kart). Uisolert bygning. Strøm er ikke innlagt. Jordgulv. Slagporter. Bygningen er ikke i bruk. Fremstår i dårlig tilstand. Veggene er bordkledd. Taket er tekt med blikklater.

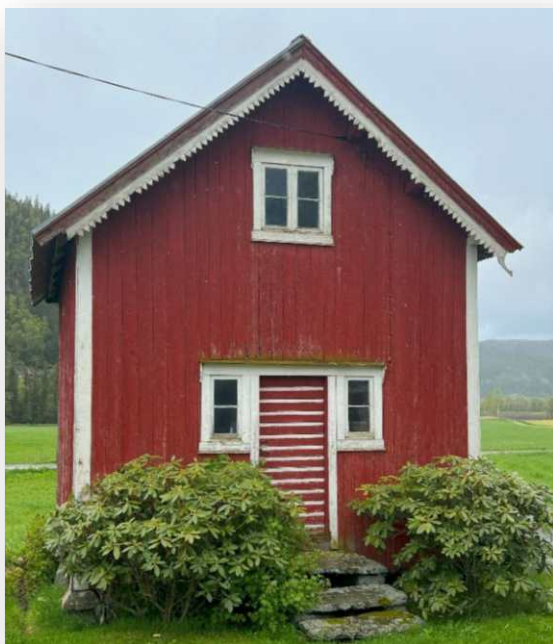
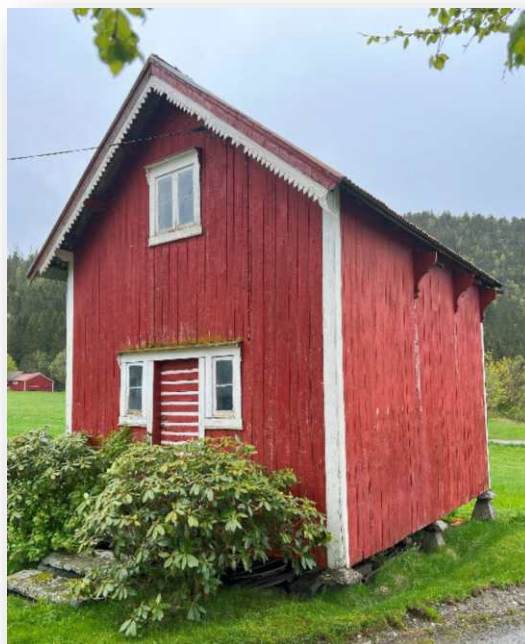
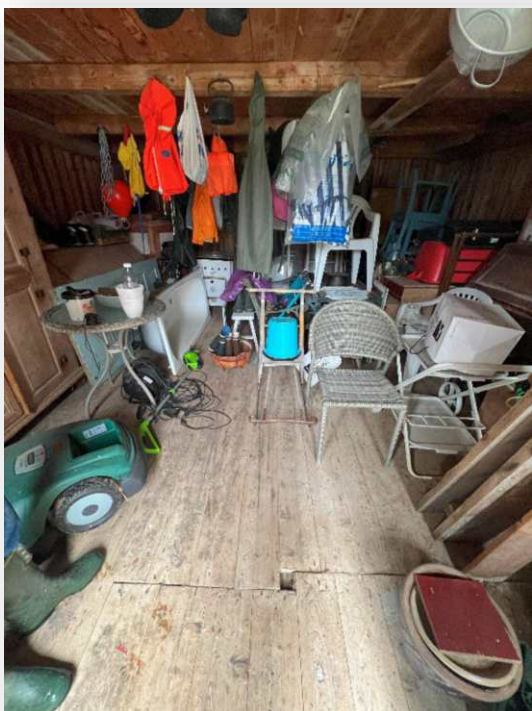
Stige opp til hemsen. Yttervegg mot nord er kledd med stålplater, resten er bordkledd.

Taket er tekt med bølgeblekkplater.

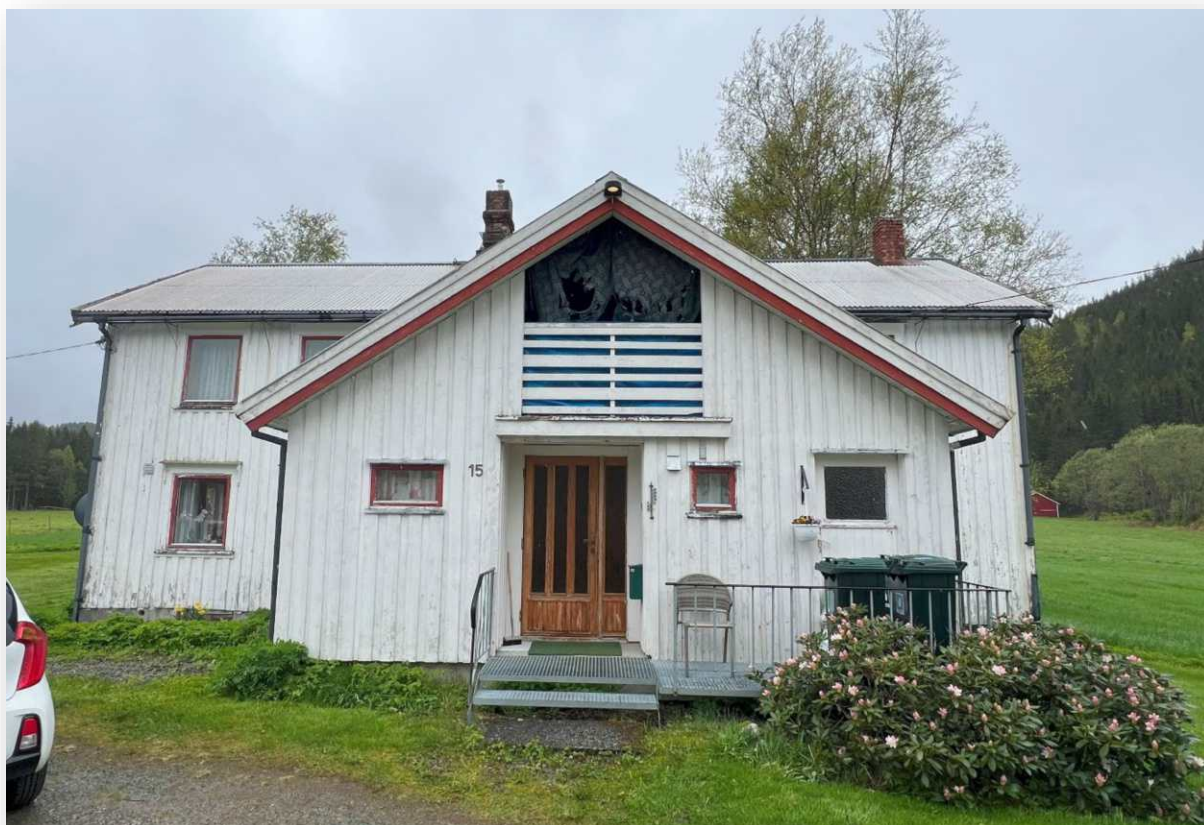
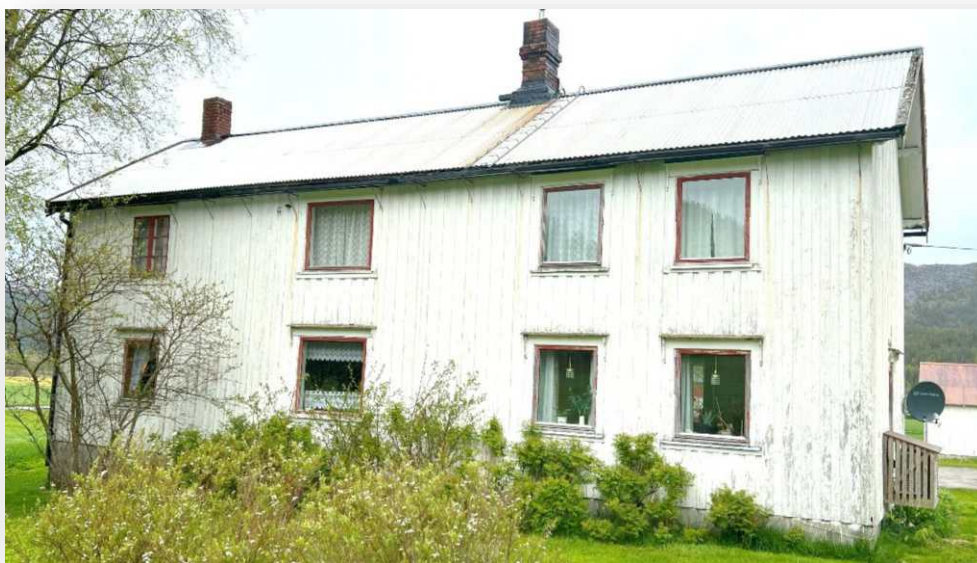
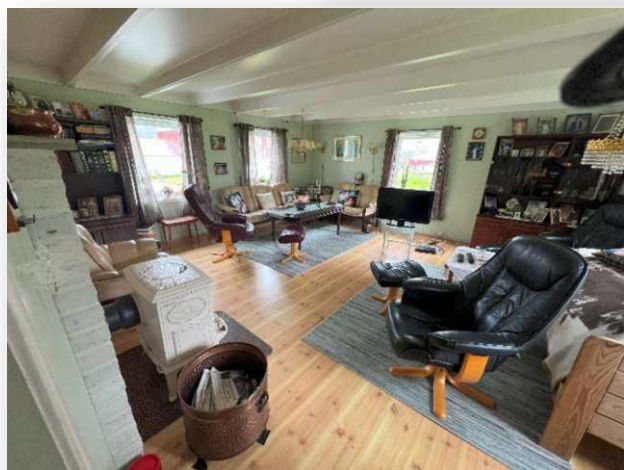
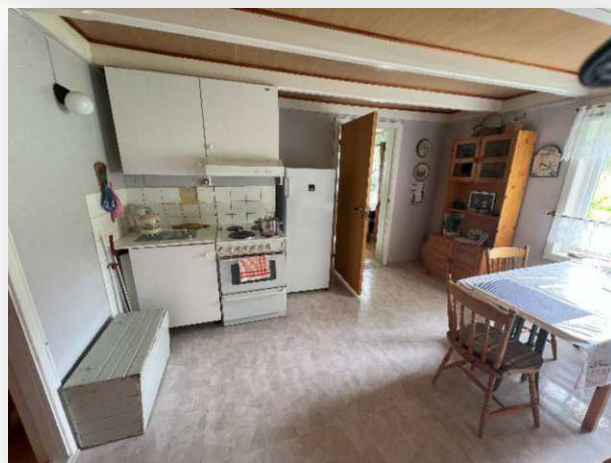
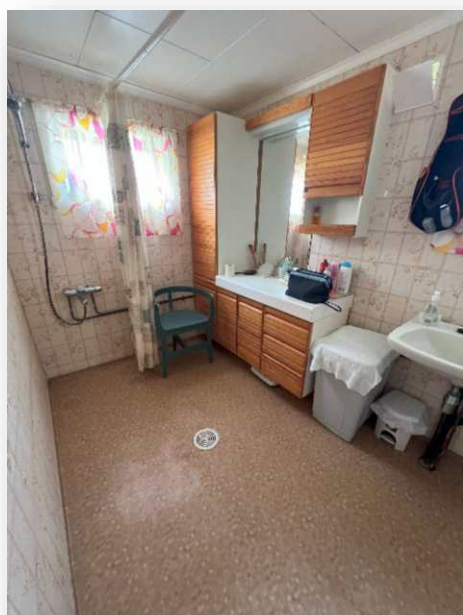
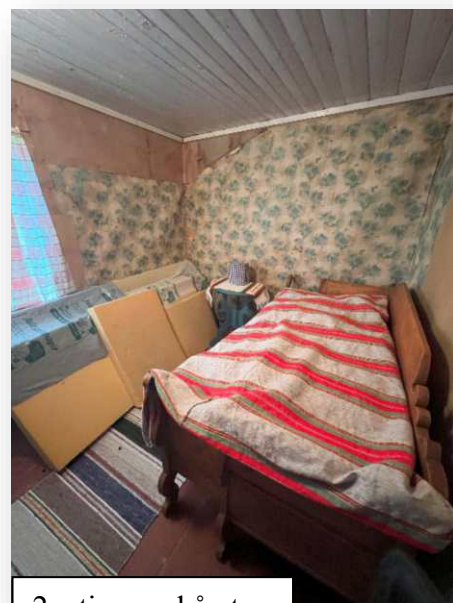
Vedovn i begge stuene. Begge teglsteinspipene er ok, men ovn i kårstua er ikke i bruk. Varmepumpe. Gulvvarme på bad.

Vindu i stue og soverom er skiftet, 10 stk skiftet. Kårenden har enkle vindu, og på loftet over kårstua er det tydelige fuktskader. 60-talls kjøkken intakt. Elektrisk anlegg delvis renoveret. Utbedring foretatt etter pipebrann, teglsteinspipe fikk innsatt stålrør. Huset fremstår noe slitt, utvendig er det tydelig behov for vedlikehold. Enkel bostandard. Veggene er bordkledd. Taket er tekt med originale stålblader.
