HOLTET 27

Tilstandsrapport

Enebolig

Holtet 27 , 1368 STABEKK

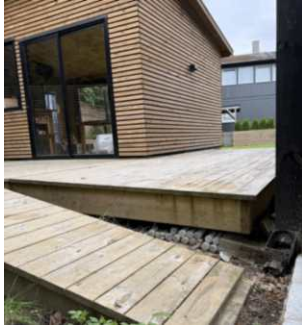
- Det er avvik:
 - Det er skjevheter i terrassen ved grillhuset.

Skjevheter.

- Det bør utføres utbedring av skjevhetene i terrassen ved grillhuset for å sikre stabilitet og forhindre videre deformasjon.

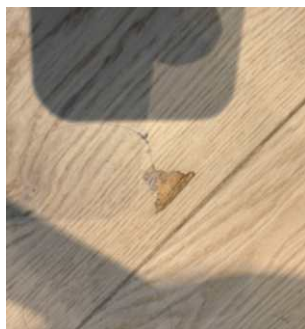
- Det er avvik:
 - Det er stedvis større hakk i gulvet.

Eksempel på hakk.

Dersom skadene ikke utbedres, kan det medføre økt slitasje og redusert levetid på gulvet.

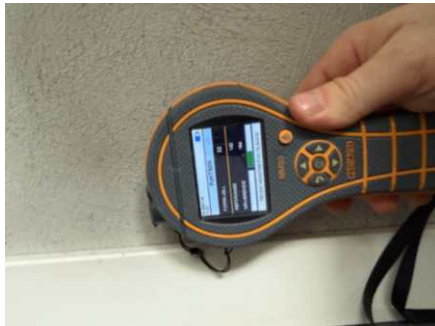
Hulltaking er ikke utført da tilstøtende konstruksjoner består av mur/betong. Det er gjennomført supplerende fuktsøk og overflatemålinger uten registrerte unormale verdier.

Registrert fuktnivå anses som normalt/tørt.

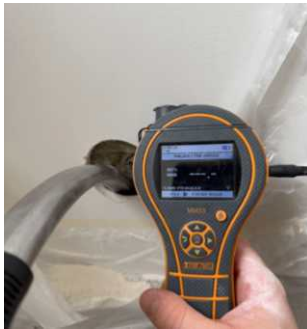
Det er utført fuktmåling (vektprosent) i skjult konstruksjon via hullet og det er registrert under 7%. Registrert fuktnivå anses som normalt/tørt. Målingen er utført i tilstøtende vegg fra trappegang mot dusjsone.

Registrert fuktnivå anses som normalt/tørt.

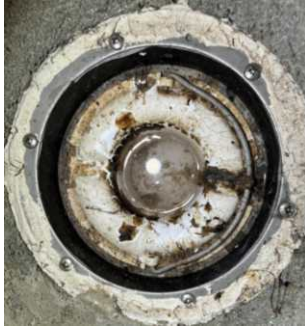
Det er slukrenne ved vegg i dusjsonen, plastsluk under badekaret og banemembran med dokumentert utførelse.

Sluk under badekar.

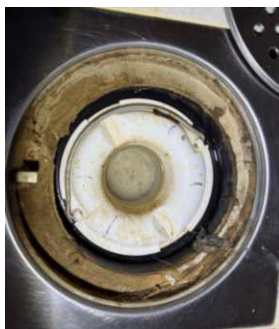
Det er plastsluk og smøremembran med dokumentert utførelse.

Sluk i dusjen.

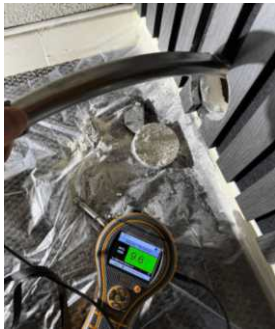
Det er utført fuktmåling (vektprosent) i skjult konstruksjon via hullet og det er registrert under 9,6 %. Registrert fuktnivå anses som normalt/tørt.

Målingen er utført i tilstøtende vegg fra soverom.

Registrert fuktnivå anses som normalt/tørt.

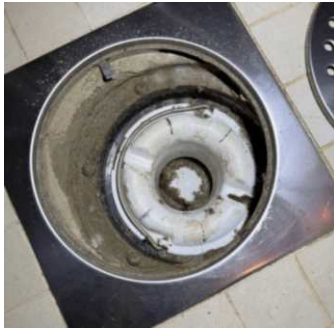
Det er plastsluk og smøremembran med dokumentert utførelse.

Sluk i dusjen.

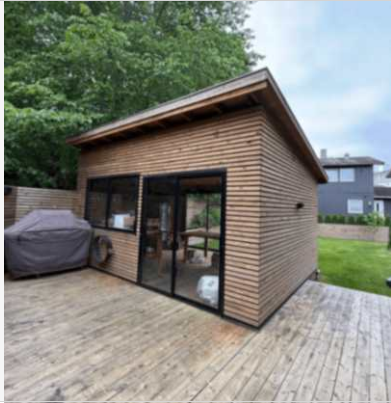
Grillhus

Bygget er ikke tilstandsvurdert ihht Forskrift til avhendingslova og NS3600. Dette er kun en enkel beskrivelse.
