**ASPARSLETTA 22**

Tilstandsrapport

Befaringsdato: 01.12.2025

Rapportdato: 04.12.2025

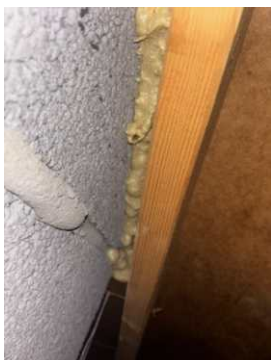
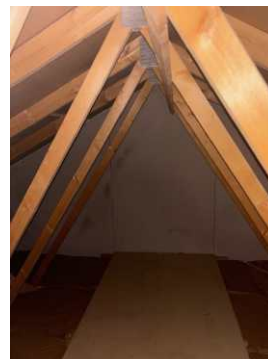
Tilknyttet pipen er det blitt skummet mot sutaksplater, dette gjør at takstmann ikke får kontrollert tetting mellom undertak og pipen, det er erfaringsvis en del avvik tilknyttet dette området på boliger, noe som gjør at vann som kommer til undertak tidvis kan slå inn på loftet, dette anbefales derfor nærmere kontrollert, at det i nyere tid er blitt skummet fra innsiden kan indikere at det har vært registrert noe fukt, utbedringen anses ikke ok dersom den kun er utført med byggeskum.

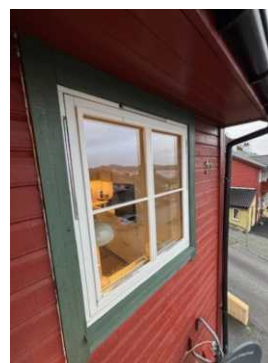
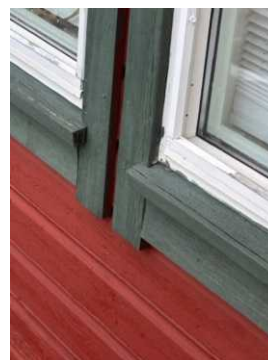
### TG 2 Vinduer

Bygningen har malte trevinduer med 2-lags glass.

Vinduer har normalt elde vurdert mot alder, dette innebærer nå at behov for ekstra vedlikehold må forventes, med alder og elde følger nå også en økt sannsynlighet for at avvik tilknyttet pakninger, omramming og andre funksjoner vil kunne oppstå, alder medfører også en forhøyet risiko for lekkasje og fuktinntrenging til konstruksjoner, en bør derfor overvåke bygningsdelen ekstra i tiden fremover.

Som følge av tilstand ved befaring må det forventes økt vedlikeholdsbehov for vinduer, dette gjelder spesielt værutsatte fasader, når det vil bli behov for utskiftinger er vanskelig og si noe om.

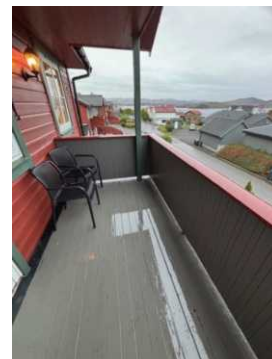
### Vurdering av avvik:

- Rekkverket er for lavt i forhold til dagens krav til rekkverkshøyder.
- Det er avvik:

Rekkverkshøyde samsvarer med krav da boligen ble etablert.

- Tiltak:
- Det er ikke krav om utbedring av rekkverkshøyde opp til dagens forskriftskrav.

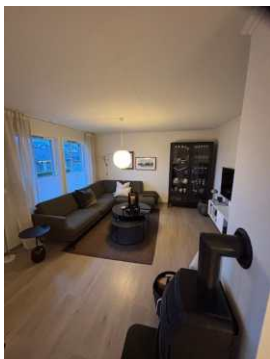
## TG 1 Pipe og ildsted

Boligen har elementpipe og vedovn.  
Eier opplyser at det ikke foreligger anmerkninger fra feietilsyn.  
Påpeker at det ikke er utført innvendig kontroll av pipe og ildsted.

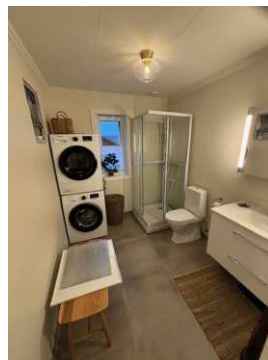
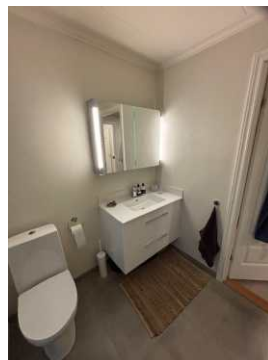
## TG 2 Overflater Gulv

- Det er påvist at høydeforskjell fra topp slukrist til gulv/synlig topp membran ved dørterkel er mindre enn 25 mm.
- Det er påvist avvik i fallforhold til sluk i forhold til krav i forskrift på byggetidspunktet.

- Andre tiltak:
- Til tross for avviket i fall/høydeforskjell til sluk, vil gulvet fortsatt kunne lede vann mot sluket, men med redusert effektivitet. Dette kan potensielt øke risikoen for vannansamling i enkelte områder av badet.

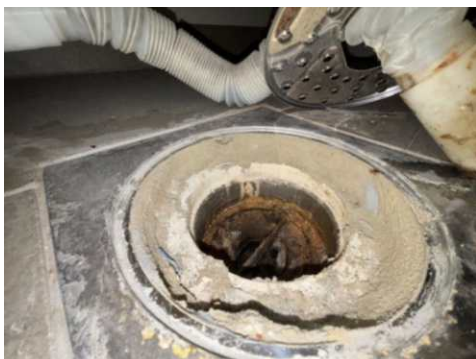
Rommet har i dag dusjkabinett og gulvet har noe fall, vann vil ledes til sluk, det anses heller ikke spesiell risiko for at lekkasjevann vil ledes ut av rommet ved dør.

Påpeker at rommet er vurdert etter TEK97 forskrifter, det var da heller ikke spesielt krav til fall utenfor dusjsonen, eller krav til at lekkasjevann skulle ledes til sluk.

Det er lagt nye fliser over eldre membran, det er ingen mulighet for takstmann til å vurdere eldre tettesjikt utover fuktkontroll og vurdering av alder.

Rommet er blitt fornyet tilknyttet overflater, kjøper må allikevel være oppmerksom på at rommets tettesjikt nå har en alder på ca 23 år, dette gjør at konstruksjoner bør overvåkes ekstra, hyppig rengjøring/kontroll av sluk, samt videre bruk av dusjkabinett anbefales.

- Overvåk tilstanden jevnlig. For å få tilstandsgrad 0 eller 1 må slukløsningen skiftes ut og sannsynligvis må også membransjiktet skiftes/utbedres. Det er imidlertid vanskelig å si noe om tidspunktet for når dette er nødvendig.
- Eldre sluk av plast er ofte utsatt for lekkasjer og særlig i overganger. Eventuelle lekkasjer kan medføre fuktskader på tiliggende konstruksjoner.
- Overvåk tilstanden jevnlig. For å få tilstandsgrad 0 eller 1 må tettesjiktet skiftes ut, men tidspunktet for når dette er nødvendig er vanskelig å si noe om.
- Det er viktig å merke seg at levetiden til en membran varierer basert på kvalitet, installasjon og bruk. Eldre membraner kan bli sprø og sprekke opp, noe som fører til at de mister sin vanntettende funksjon. Dette kan resultere i vannlekkasjer gjennom vegger og gulv og fuktskader.

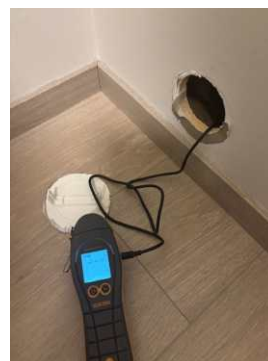
Gjør oppmerksom på at hulltaking med fuktkontroll er en punktkontroll, resultater som ikke avdekker fukt gir en god indikasjon men er ikke en garanti for at andre tilstøtende konstruksjoner tilknyttet rommet ikke er fuktpåvirket, eier av bolig bør alltid være ekstra overvåken mtp fuktindikasjoner på våtrom.

Gjør oppmerksom på at denne fuktmåling ikke er utført på mest egnede sted til å avdekke avvik, dette som følge av hindringer i konstruksjoner for område mot dusj/sluk.
