GAMLE ÅLEVEI 57

# Gamle Åleveie 57, 1621 GRESSVIK

Selveier enebolig på selveiertomt, bygget i 1954

# Tilstandsrapport

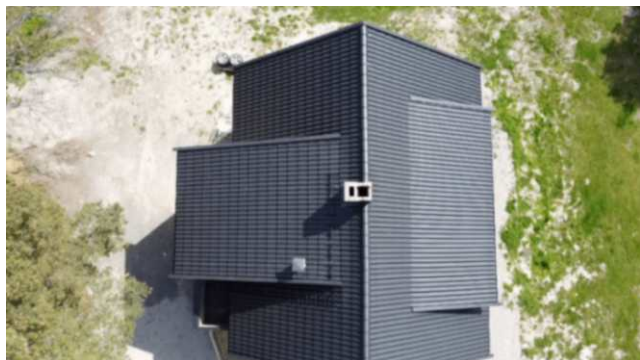
### TG 2 Nedløp og beslag

Det anbefales montering av snøfangere. Resultat av og ikke ha snøfangere er at snø kan rase ned fra tak.

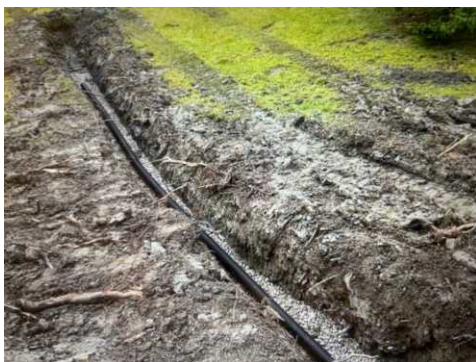
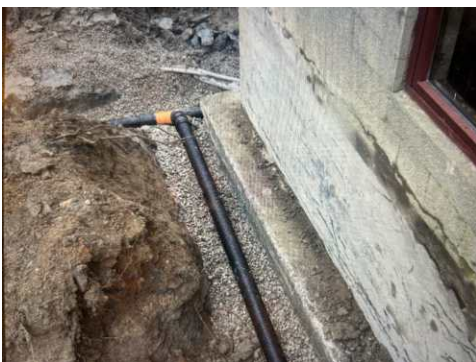
## TG 2 Grunnmur og fundamenter

Eldre gulv mot grunn har ofte begrenset fuktsikring mot grunnen.  
Tilstand settes med tanke på alder.

Gulv er ikke ferdig der det er lagt ned rør. Sprekk i puss.
