**PRIVATMEGLEREN**  
HAMMERFEST

**STORGATA 49 - 302**

Tilstandsrapport

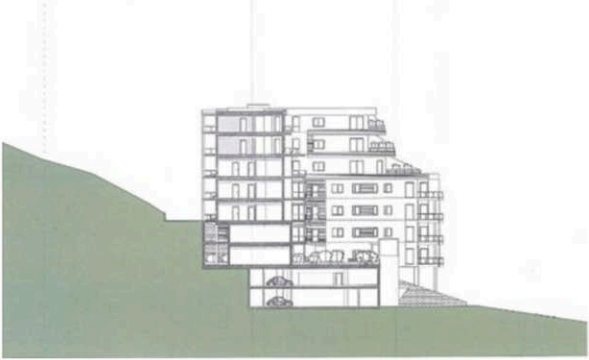
| Bestemmelser | Retningslinjer |
|---|---|
| <b>3.6.1 Generelt</b><br>a) I disse områder tillates etablert blokkbebyggelse (leilighetsbygg i minimum 3 et.).<br>b) Det skal sikres bred variasjon i leilighetstype og -størrelse i hvert prosjekt. | <b>Utbyggingsstatus</b><br><i>BBB1 er et fremtidig boligområde, mens BBB2 og BBB3 er eksisterende boligområder.</i><br><br><b>Terrasserte blokker</b><br><i>Bebyggelsen anbefales utformet som terrasserte blokker. Prinsippsnittet under viser hvordan blokken bør ligge i terrenget:</i> |
