**RUGDEVEIEN 10**

# Tilstandsrapport

📍 Rugdeveien 10 , 5097 BERGEN

# gnr. 161, bnr. 947

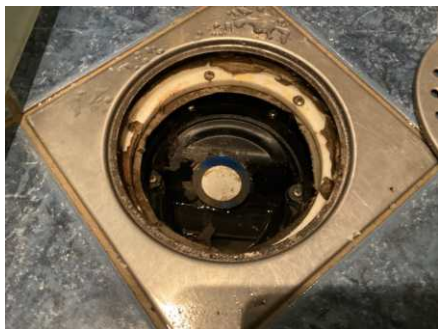
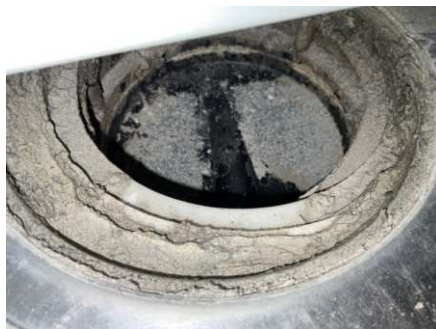
Membranens forventede levetid er overskredet, og dens tilstand og funksjon kan derfor være redusert. Det kan ikke garanteres at membranen fortsatt ivaretar sin tetthet, og risiko for fuktgjennomtrenging må påregnes. Det anbefales en nærmere vurdering og eventuell utskifting for å sikre en forskriftsmessig og funksjonell våtromsløsning.

Fraværet av dokumentasjon begrenser muligheten for å vurdere våtrommets fuktsikkerhet og langtidsholdbarhet.

Vurdere nærmere tilstandsvurdering av våtrom ved fagkyndig, og planlegge eventuell rehabilitering/utskifting for å sikre en forskriftsmessig og funksjonell våtromsløsning.

Følge med på symptomer på fukt (misfarging, lukt, løse fliser/fuger), og ved indikasjoner gjennomføre ytterligere undersøkelser.
