VEDLEGG - KIRSTEN FLAGSTADS VEI 115 B

Tilstandsrapport

Kirsten Flagstads vei 115 B, 4621
KRISTIANSAND S

Befaringsdato: 14.08.2023 **Rapportdato:** 16.08.2023 **Oppdragsnr.:** 13333-2627 **Referansenummer:** QR1585

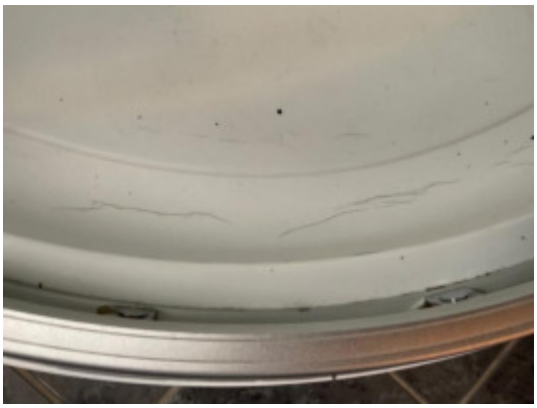
Sanitærutstyr og innredning

TG 2

WC, opplegg vaskemaskin, dusjkabinett og innredning.

Vurdering av avvik:
• Det er avvik:

Mindre fuktsvelling front innredning. Mindre riss i bunnen av dusjkabinett.

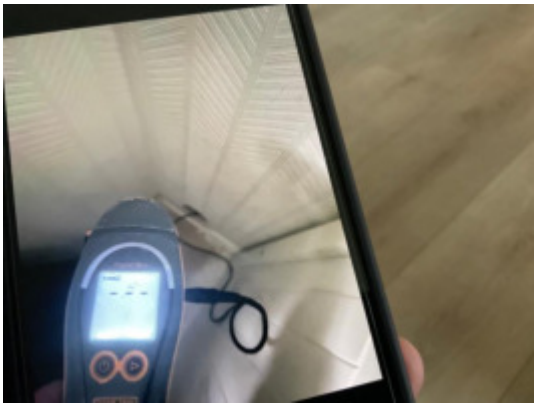
Tilliggende konstruksjoner våtrom

TG 0

Hulltaking utført i tilstøtende rom, ikke tegn til avvik.
