TILSTANDSRAPPORT

Øvre Sandviksveien 22, 5034 BERGEN

gnr. 167, bnr. 17

Befaringsdato: 10.08.2023 **Rapportdato:** 14.08.2023 **Oppdragsnr.:** 12299-2082 **Referansenummer:** UV1521

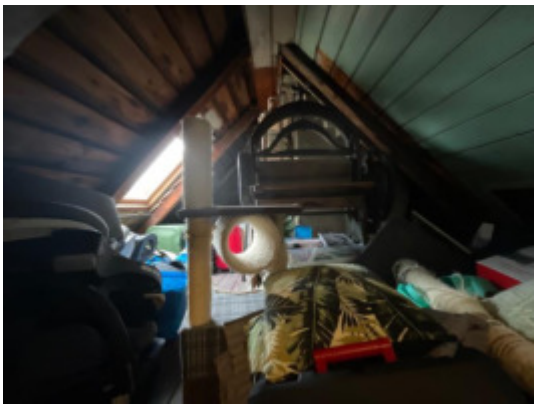
Valmet tak av sperrekonstruksjoner og sutak.

Konstruksjonsdelen er ikke fullstendig gjennomgått av takstmann på grunn av begrenset tilkomst samt at deler av konstruksjonen er bygget inn og lar seg ikke kontrollere.
Tilstandsgrad er satt på bakgrunn av en innvendig visuell besiktigelse samt opplysninger gitt av eier på befaringsdagen.

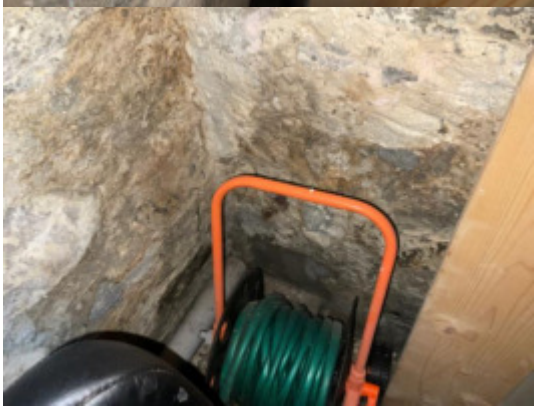
Takstmannen har under befaringen utført fuktmåliing og visuell kontroll av natursteinsvegger mot grunn å registrert noe unormale fuktverdier. Det gjøres oppmerksom på at kontroll på tilfeldig punkter ikke kan garantere for at det ikke er fuktvandring i bakenforliggende vegger mot grunn.

Konstruksjoner under bakkenivå har erfaringsmessig forholdsvis høy skadefrekvens og kortere levetid en konstruksjoner over bakke nivå.

TG3 er satt på grunn av noe unormale fuktverdier samt begrenset kontroll.

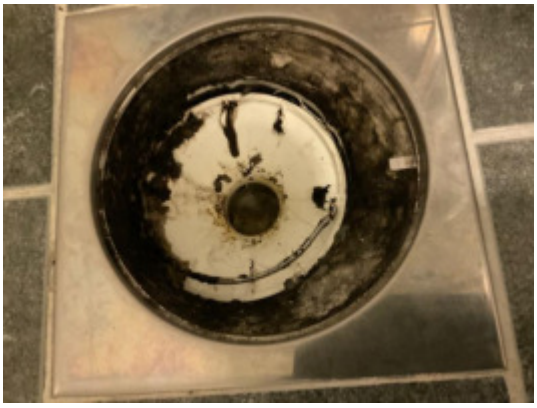
Plastsluk med vannlås og klemring.
Synlige rester av membran i sluk.

Merk; Det gjøres spesielt oppmerksom på at tekking (membran og mansjetter) ikke er kontrollerbare fordi dette bare kan gjøres ved å demontere fliser. Denne type destruktive undersøkelser er ikke gjennomført i denne rapporten.

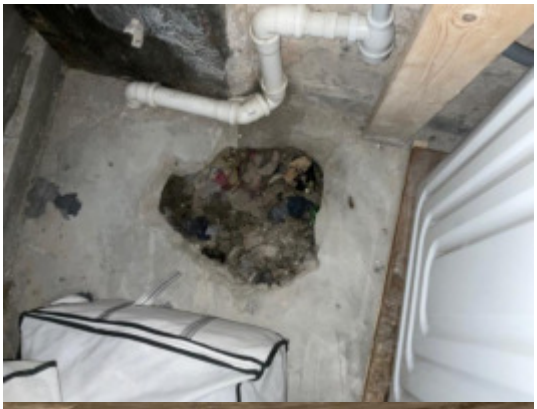
KJELLER > VASKEROM

Generell TG 3

Vaskerom med ubehandlet på gulvet, puss og litex plater på vegger og malt panel i himling.

TG3 er satt på grunn av ikke membran på gulv, hull i gulv, kun naturlig ventilasjon og fuktighet i panel i himling ved tidligere vindu.

Vurdering av avvik:
• Våtrommet må oppgraderes for å tåle normal bruk etter dagens krav.
