ODDERHEISLØYFEN 49

PRIVATMEGLEREN

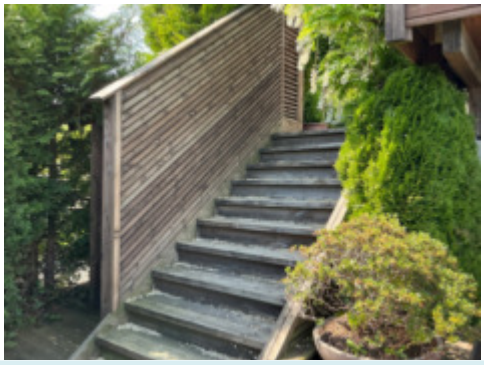
Vurdering av avvik:
• Det er avvik:

Håndløper en side.

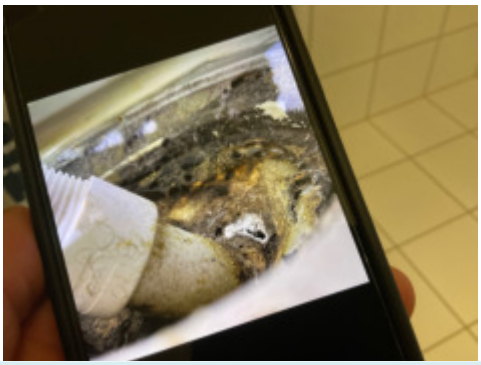
TG 2 Sluk, membran og tettesjikt

Sluk forsøkt kontrollert.

Vurdering av avvik:
• Vurdering basert på alder. Tilstandsgrad 2 gis med bakgrunn i at mer enn halvparten av forventet brukstid for membran/tettesjikt er passert. Det er nå ingen symptomer på funksjonssvekkelse, men vær oppmerksom på at dette er en risikokonstruksjon.

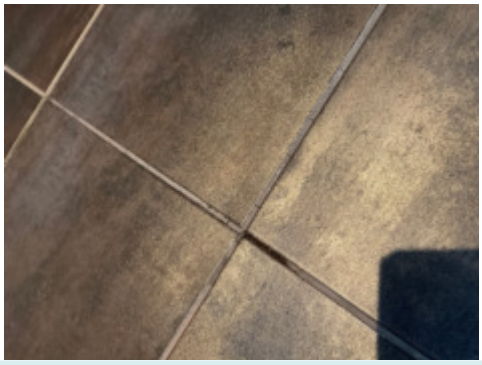
TG 2 Overflater Gulv

Fliser på gulv.

Vurdering av avvik:
• Det er avvik:

Det er ikke fall mot sluk i rommet. Ved vannsøl så vil vann kunne ligge igjen på gulv.

Oppsyn ved bruk.

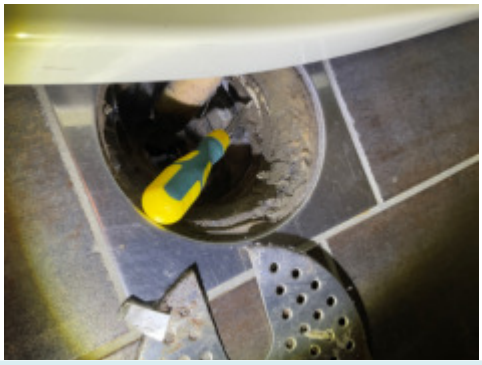
2 ETASJE > BAD/VASKEROM

TG 2 Sluk, membran og tettesjikt

Det er synlig membranløsning i sluken. Det at membranløsning er observert i sluk er ikke en garanti for at membranløsning er tett og med ønskede oppkanter, men en indikasjon på at ting er utført fagmessig. Tetthet er ikke kontrollert.
