TILSTANDSRAPPORT

Tomannsbolig
Nygata 6, 3715 SKIEN
SKIEN kommune
gnr. 300, bnr. 3080, snr. 1

Befaringsdato: 15.10.2024 **Rapportdato:** 16.10.2024 **Oppdragsnr.:** 18885-2382 **Referansenummer:** MA3271

Autorisert foretak: Telemark Takst og Byggvurdering AS **Sertifisert Takstingeniør:** Jan T. Eriksrød **Vår ref:**

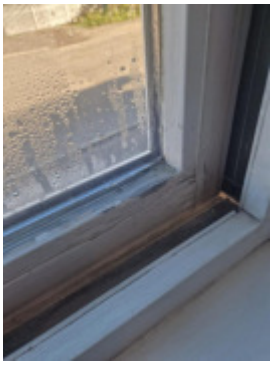
TG 2 Vinduer

Boligens vinduer fra byggeår består av 2-lags energiglassvinduer. Vinduene med rammer og karmer i malt trevirke. Vinduer med stedvis høy slitasje i rammer/karmer. Stedvis utskiftninger/tiltak må beregnes.

Vurdering av avvik:
• Karmene i vinduer er slitte og det er sprekker i trevirket.

Stedvis høy slitasje/fuktskader i innvendig trevirke. Se bilder.

Skade i trevirke på grunn av fukt/kondens.

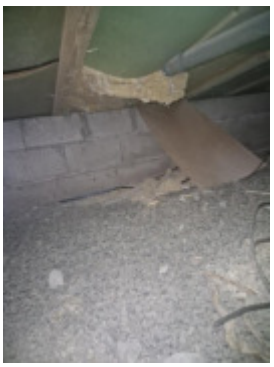
Boligen har etablert kryperom under deler av 1.etasje. Grunn består av fjell og pukk. Vegger i murt lettklinker blokker. Himling med stubbeloftsplater. Kryperom har bra med ventilert. Ingen tegn til fuktproblematikk ble registrert. Merknad på løse stubbeloftsplater. Stedvis synlig isolasjon. Tiltak må beregnes med utbedring av løse stubbeloftsplater.

Vurdering av avvik:
• Det er påvist andre avvik:

Konsekvens/tiltak
• Det må foretas tiltak for å lukke avviket.

Løse stubbeloftsplater må beregnes utbedret.

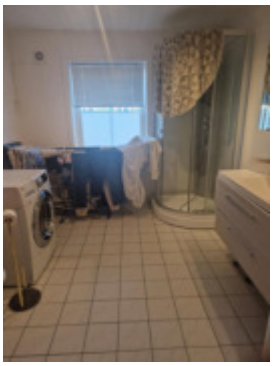
1.ETASJE > BAD/VASKEROM

Vurdering av avvik:
• Mer enn halvparten av forventet brukstid er passert på membranløsningen.

Vurdering av avvik:
• Våtrommet mangler tilluftsventilering, f.eks. spalte/ventil ved dør.

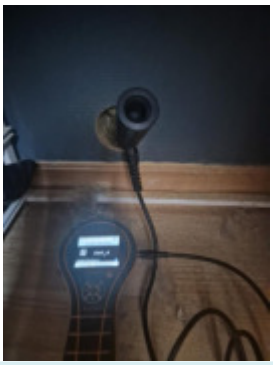
1.ETASJE > BAD/VASKEROM

TG 1 Tilliggende konstruksjoner våtrom

Ingen unormale fuktverdier ble målt i vegg ved hulltagning eller på bad ved bruk av fuktindikator.
